ДЕФЕКТИ МІЖПОВЕРХОВИХ СТИКІВ ЗБІРНИХ ЗАЛІЗОБЕТОННИХ КОЛОН БАГАТОПОВЕРХОВИХ КАРКАСНИХ БУДІВЕЛЬ

**DEFECTS OF INTERFLOOR JOINTS OF PRECAST CONCRETE COLUMNS
IN MULTI-STOREY FRAME BUILDINGS**

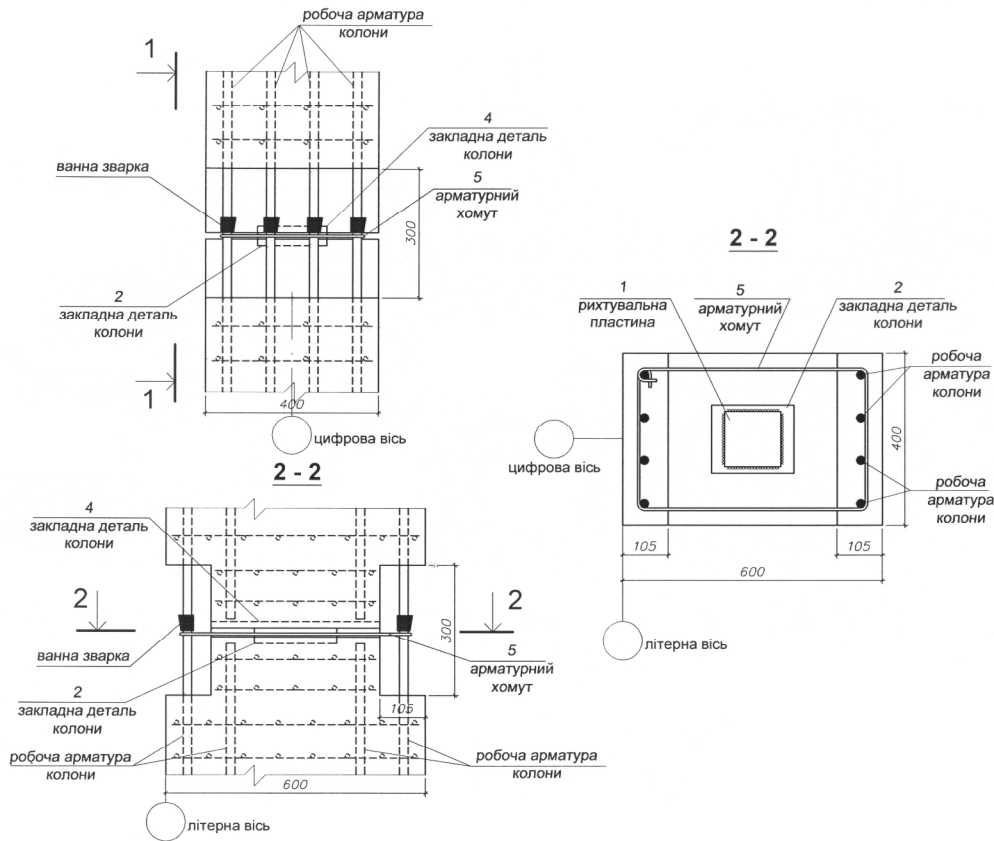
Порівняння типових рішень міжповерхових стиків колон за типовою серією (1.420-12, 1979) із фактично виконаними (рис. 5) показало їх невідповідність типовому рішення за рахунок

дефектів, допущених під час монтажу, та пошкоджень, які утворилися за 30 років після зупинки будівництва та відсутності консервації будівлі.

Рис. 5. Фактичне виконання міжповерхових стиків колон (дрібнозернистий бетон замонолічування ніш умовно не показано)

Усі візуально обстежені вузли міжповерхового стикування колон не відповідають типовим рішенням за серіями (П20-2/70, 1973; 1.420-12, 1979).

Усі міжповерхові стики колон потребують ремонту та підсилення, очищення і захисту арматурних випусків від корозії, контролю наявності типових металевих сіток різного типу для покращення зчеплення бетону замонолічування стиків із арматурними випусками, контролю міцності дрібнозернистого бетону замонолічування, нагляду за виконанням ремонтних робіт зі складанням актів прихованих робіт. Під час ремонту та підсилення міжповерхових стиків колон слід керуватися нормативними вимогами за ДБН В.3.1-1-2002 та типовими рішеннями, які наведено в типовій серії (1.420-12, 1979). Вибір варіантів ефективності підсилення подібних монтажних стиків колон розглянуто в роботі [Plevkov, Baldin & Goncharov, 2015].

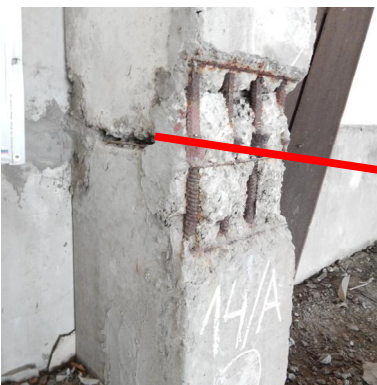
- не встановлено типову підкладкову пластину (3);
- проміжки між торцями колон, у стиках крайнього ряду колон, зовсім не зароблено або не зароблено ретельно цементним розчином марки не нижче ніж М300 (рис. 6, 7);

Рис. 6. Арматурні випуски у нішах колон крайнього ряду вигнуто у напрямку до внутрішньої грані колон

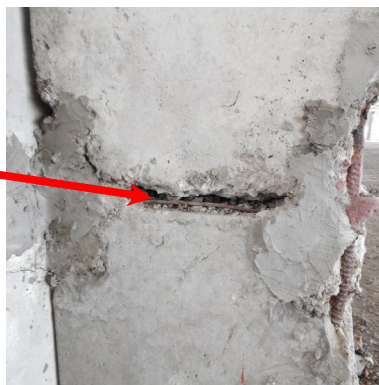
- не встановлено арматурної сітки (6), тільки на рівні ванного зварювання встановлені гнуті хомути з нерівних арматурних стрижнів $\varnothing 6$ А-I (рис. 7, 8);

Рис. 7. Проміжок між торцями колон у стикі не зароблено жорстким розчином. Встановлено гнуті хомути з нерівних арматурних стрижнів

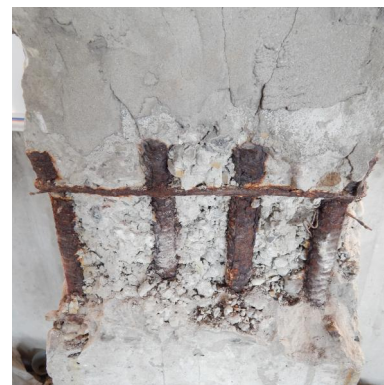
- габарити ванного зварювання арматурних випусків у монтажних стиках колон заходять у межі бетону її захисного шару (рис. 8);
- на арматурні випуски з колон одягнуто U-подібні нетипові елементи для з'єднання із закладними деталями стінових панелей (рис. 9, 10). U-подібні елементи відгинають арматурні випуски за рахунок їх згину від сповзання самонесучих стінових панелей вниз по колонах, що супроводжується утворенням вертикальних тріщин в бетоні замонолічування ніш у стиках колон крайнього ряду каркаса будівлі (рис. 11);

Рис. 8. Арматура в стикі має поверхневу корозію. Руїнування та деградація бетону замонолічування ніші

Тріщиноутворення, деградація та руйнування бетону замонолічування у нішах стиків колон спричинені як корозією арматурних випусків з колон, так і недостатнім ущільненням бетону в горизонтальних порожнинах ніш стиків.

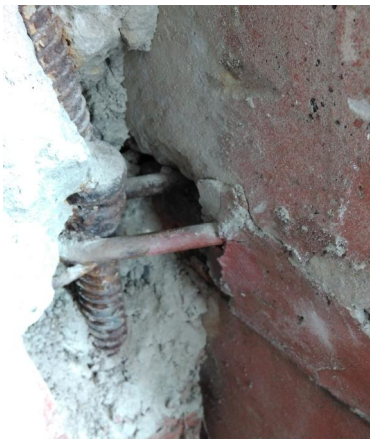
Рис. 9. На арматурні випуски у стику колони одягнуто U-подібні арматурні елементи для з'єднання із закладними деталями стінових панелей

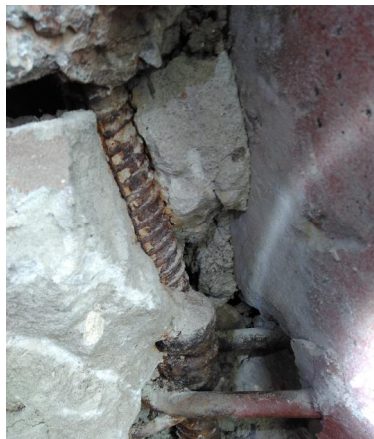
Рис. 10. U-подібні арматурні елементи з'єднання стінових панелей з колонами відгинають арматуру стику за рахунок вертикальних переміщень панелей

Оцінка характеру деформування стиснутої арматури у стиків дала підстави для висновку, що причиною недовикористання несучої здатності кутової арматури випусків стиків є втрата її стійкості за рахунок викривлення. Причина – поперечне зусилля, що діє на неї. Поперечне зусилля передається на арматуру стиків від U-подібних елементів з'єднання стінових панелей з колонами, які одягнуті на арматуру стиків і відгинають її за рахунок вертикальних переміщень панелей по колонах.

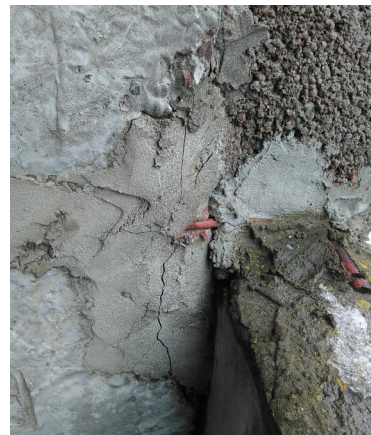
Рис. 11. U-подібні арматурні елементи з'єднання стінових панелей з колонами відгинають арматуру стику, утворюючи тріщини в бетоні замонолічування ніші

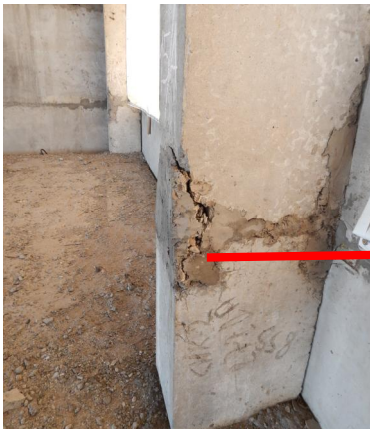
- арматура в стиках крайніх колон має поверхневу корозію, яка спричиняє відшарування захисного шару із нещільного бетону заповнення ніш стиків (рис. 12, 13, 14);
- ніші колон неякісно зароблені дрібнозернистим бетоном (нижче ніж марки М300 за типовим рішенням), з наявністю порожнин різних обрисів та розташування (рис. 13);
- у кутових колонах здійснено пряме стикуванням зварюванням арматурних елементів закладних деталей стінових панелей безпосередньо до арматурних випусків у стиках колон (рис. 15);
- спостерігаються відшарування бетону в нішах стиків середніх колон (рис. 16).

Рис. 12. Відшарування бетону замонолічування ніші стику

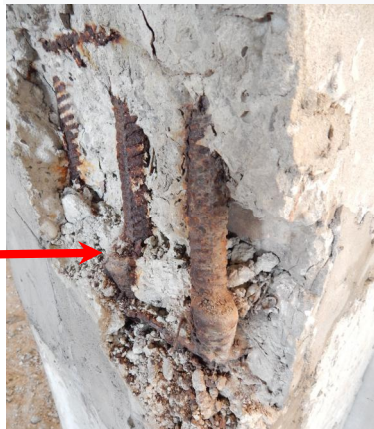
Рис. 13. Вертикальні тріщини та порожнини в бетоні замонолічування ніші стику

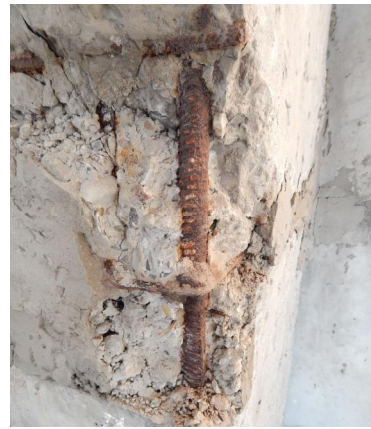
Рис. 14. Відшарування ділянки бетону, поверхнева корозія арматури, нещільний бетон замонолічування ніші стику

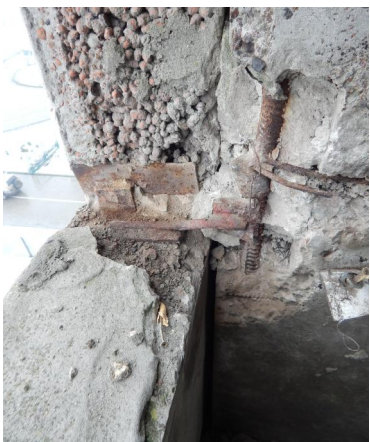
Рис. 15. Арматурні стрижні кріплення стінових панелей приварені до арматури стику кутових колон

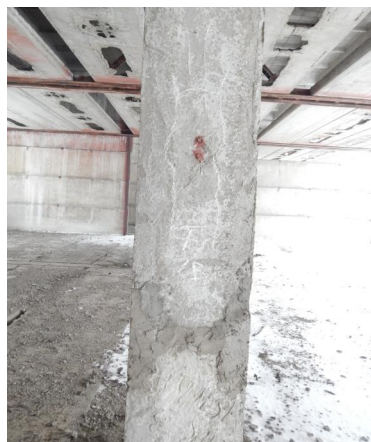
Рис. 16. Відшарування бетону у нішах стиків середніх колон спостерігаються у меншій кількості випадків
