АСПЕКТИ РЕСТАВРАЦІЇ ГОЛОВИ ЛЕВА З ВИНОГРОНОМ В КАМ'ЯНИЦІ НА ВУЛИЦІ РУСЬКІЙ, 4 У ЛЬВОВІ

ASPECTS OF RESTORATION LION'S HEAD WITH BUNCHES OF WINE IN A STONE HOUSE ON RYSKA STREET, 4 IN LVIV

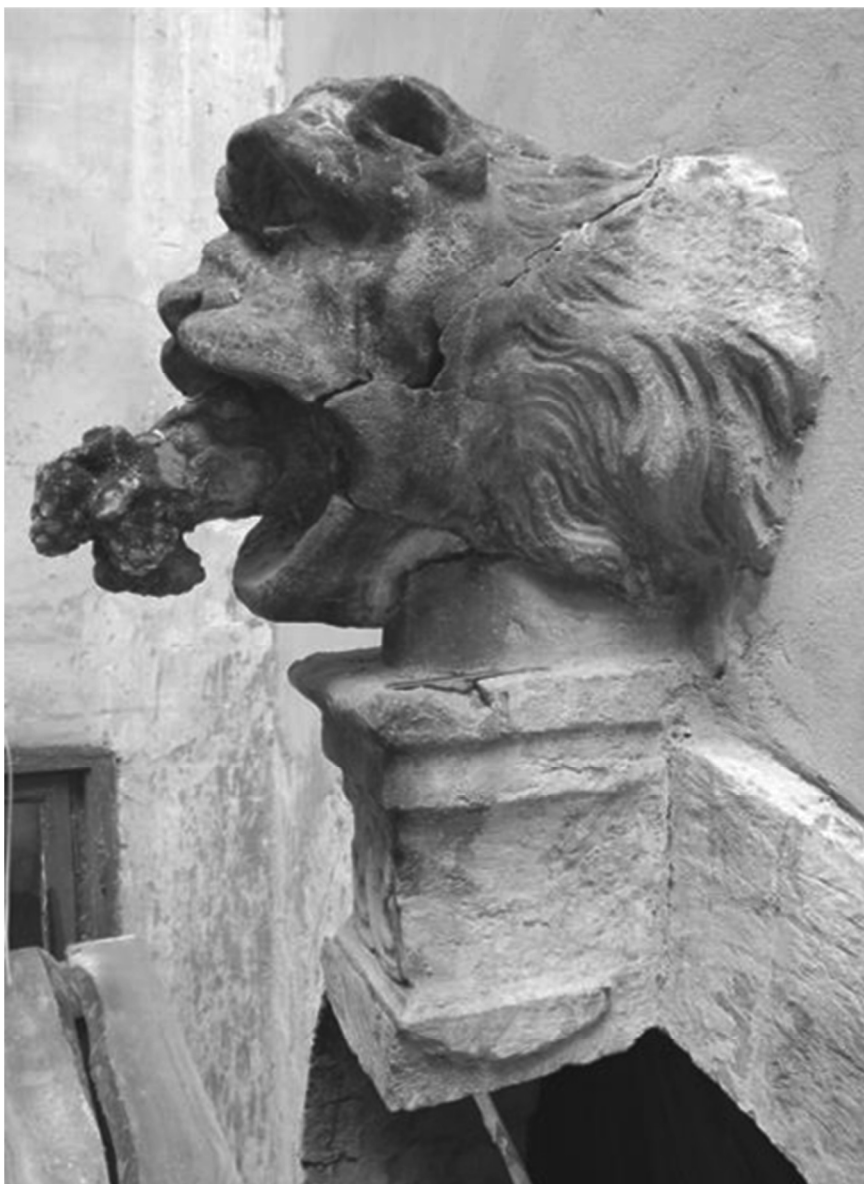
Рис. 1. Пам'ятка перед реставрацією (травень 2011 р.)

До проведення реставраційних робіт кам'яна різьба перебувала у незадовільному стані: численні каверни та сколи, в голові лева наскрізні тріщини, стан яких загрожував розсипанням на сім частин, виногроно вивалювалося з пащі (рис. 1). На поверхні каменю були щільні і міцні забруднення та чорна “дика” патина. На різьбленій пластиці голови обширні колонії мохів та лишайників, затирки та шпаклювання портландцементом, нашарування пташиного посліду. Консоль з різьбленою плетінкою мала численні механічні пошкодження та втрати від тесання зубилами. Кам'яні блоки арки були попсуті великою кількістю сколів та тріщин, цементними перетирками та шпаклюваннями, глибокими штрабами від електричних дротів. Камінь використаний у кладці арки та консолі перебували у стані середньої структурної міцності, а от голова лева з причин щільного обростання мохами та вологості зазнала вивітріння та осипалася. На голові лева, консолі та побічних блоках обширні плями їдкої жовтої фарби. Перед початком реставраційних робіт стіну довкола покрили цементно-піщаним тиньком.

У розробленій програмі реставраційних заходів було передбачено: 1) виконання відбортуння довкола голови, консолі та кам'яної кладки арки з метою обмежити доторкання цементу до пам'ятки; 2) очищення голови від колоній мохів та лишайників; 3) очищення каменю від портландцементних перетирок та шпаклювань; 4) демонтаж винограона та скородованої та потрісканої цегляно-цементної опори під щелепою; 5) розчищення та склеєння частин щелепи та гриви; 6) очищення від портландцементу і виїняття зіржавілого металевго дроту з винограона та склеєння його фрагментів; 7) очищення автентичного залізного анкера винограона від корозії та його полімерне лакування; 8) монтаж тонкої білокам'яної стінки (товщина 5 см.) в левовій пащі та кріплення до неї винограона; 9) монтаж вапнякового кам'яного блоку-опори головою і консоллю; 10) допастування втрачених частин та сколів кам'яної кладки арки; 11) ін'єктування тріщин та приклеєння відбитих частин каменю; 12) увиразнення важливих для сприйняття частин кам'яної кладки арки; 13) реставраційне акцентування профільованих блоків та сліду від конструкції накриття прямоку сходов у півницію; 14) виконання відсолюючого компресу на голові лева; 15) структурне зміцнення каменю вапняку кремнійорганічним зміцнювачем; 16) лісирування допастованих фрагментів; 17) консервація металевго кільця; 18) покриття голови лева, консолі та нижніх частин арки біоцидним розчином.

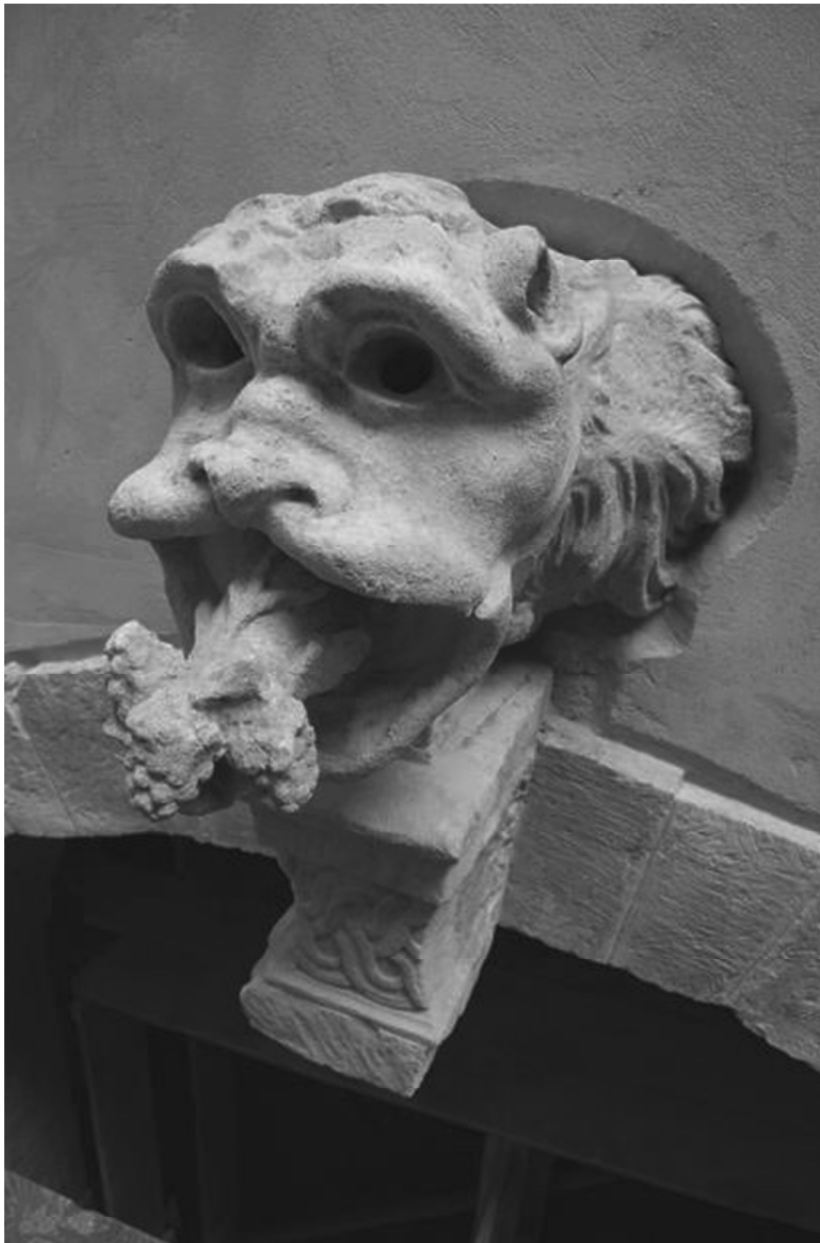
Рис. 2. Пам'ятка після реставрації (вересень 2011 р.)

Протягом чотирьох місяців заплановані реставраційні роботи були проведені (рис. 2). У реставрації використано матеріали українських виробників та німецької фірми Remmers. Очищення виконували парогенератором Kercher. Процес екстрадування солей відбувався один місяць. Структурне зміцнення каменю проводилося протягом двох тижнів.

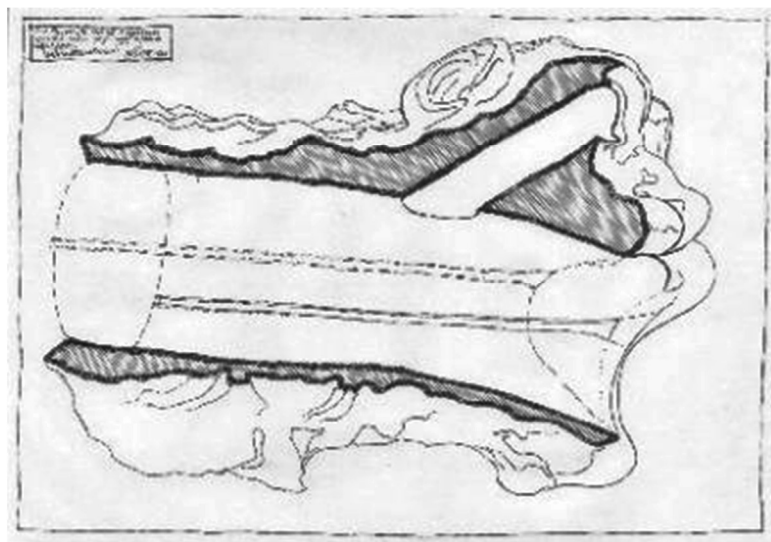
Рис. 3. Переріз голови лева

Під час проведення робіт відкрилося, що внутрішня частина кам'яних блоків арки має чорну “дику” патину, яка свідчила про їхнє повторне використання. Голова лева виявилася у середині порожня, квадратна в перерізі, з товщиною стінок від 4 до 8 см. У внутрішній частині щік збереглися поздовжні акуратно вирізьблені пази (рис. 3). На внутрішніх стінках збереглися сліди від різьбярських зубил. Очі лева з наскрізними отворами, які починалися від внутрішньої великої порожнини. Довжина збереженої голови сягала одного метра. Під час обстеження вмурованої у стіну частини виявили, що вона навскіс обрубана під час демонтажу з первісного місця розташування. Консоль перед монтажем у місце замку арки підтесували і знищили лівобічну частину плетінки, на чільній стороні відрізали базу з профілем та зубчатий фриз (рис. 4). Правий бік консолі дуже пошкоджений, тому неможливо стверджувати про її оздоблення у минулому.

Структура каменю, стилістика та різьбярський почерк вказують, що лев і консоль є різночасові, а також походять з окремих будівель. Голова лева в минулому призначалася для водозливу, а внутрішня частина-жолоб імовірно була з мідної бляхи, яка закріплювалася в збережених бічних пазах. Консоль із плетінкою попередньо була частиною фризової композиції, що оздоблював фасадну площину будівлі.
