В. М. Кущенко, В. М. Каниук, М. М. Лободанов  
 Національний університет “Львівська політехніка”,  
 кафедра будівельних конструкцій та мостів

## ПІДСИЛЕННЯ ФУНДАМЕНТІВ ШАХТНИХ ВЕНТИЛЯЦІЙНИХ УСТАНОВОК ЗА УМОВ ТЕХНОГЕННОЇ ЕРОЗІЇ ГРУНТОВОЇ ОСНОВИ

## REINFORCEMENT OF FOUNDATIONS OF MINE VENTILATOR ANDER CONDITIONS TECHNOGENIC INTERNAL EROSION THROUGH THE SOIL FOUNDATION

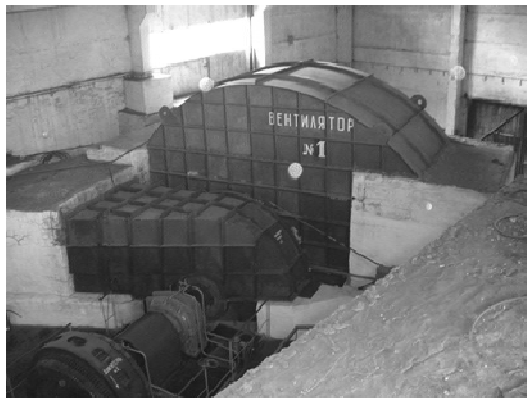
Рис. 1. Загальний вигляд (а) і схема шахтної центробіжної витяжної вентиляційної установки та розріз по фундаменту(б): 1 – електричний двигун; 2 – редуктор; 3 – передаточна муфта; 4 – опорний підшипник; 5 – ротор; 6 – деформаційний шов; 7 – вентиляційний канал; 8 – сталевий кожух вентиляційної камери фундаменту

**Результати досліджень.** Загальну схему центробіжної шахтної вентиляційної установки ВЦД-47,5 і розріз по фундаменту наведено на рис. 1.

Характерною особливістю конструкцій масивних монолітних залізобетонних фундаментів шахтних вентиляторів є сполучення центральної коробчастої частини (вентиляційної камери) і масивних (консольних) частин (рис. 1, б). На консольні частини фундаменту опираються дві механічні системи приводу ротора вентилятора, які складаються з таких елементів: 1 – електричний двигун; 2 – редуктор; 3 – передаточна муфта, яка передає обертальний момент на вал ротора 5. До вентиляційної камери в центральній частині фундаменту прилягає монолітний залізобетонний вентиляційний канал 7, сполучений із конструкціями фундаменту герметичним деформаційним швом 6 (рис. 1, б).

За наявності взаємних нерівномірних осідань фундаменту вентилятора і вентиляційних каналів можливе розкриття деформаційного шва 6 (рис. 1, б) та його розгерметизація (рис. 2, а), що стає причиною просочування атмосферного повітря крізь ґрунтовий масив до вентиляційної камери фундаменту (рис. 2, а), в якій під час роботи вентилятора існує депресія, що становить: 6000–6100 Па (для вентилятора ВЦД-47,5).

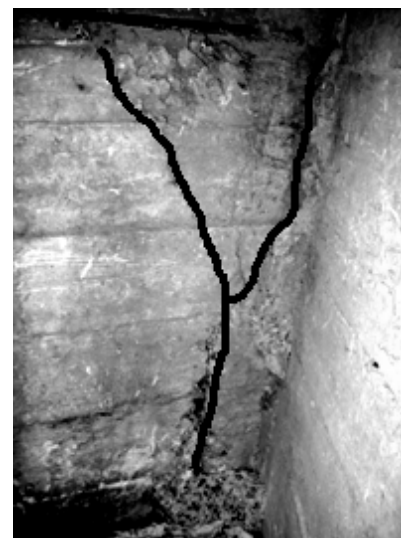
Рис. 2. Техногенна пневматична ерозія і схема пошкодження фундаменту вентиляційної установки ВЦД-47,5У внаслідок техногенної ерозії ґрунтової основи: (а) 1 – зона розгерметизації деформаційного шва і просочування повітря крізь ґрунтовий масив; 2 – напрямок просочування повітря крізь ґрунтовий масив; 3 – схема нерівномірного осідання консольних частин фундаменту; 4 – наскрізні тріщини в тілі залізобетонного фундаменту; 5 – зона висихання і розтріскування ґрунтового масиву; 6 – каверни під підшоною фундаменту; (б) тріщина в місці примикання консольної частини фундаменту до вентиляційної камери (п.4 на рис. 2, а)

Внаслідок просочування повітря відбуваються такі явища: а) безпосередньо біля деформаційного шва руйнується скелет ґрунту, відриваються і виносяться частинки ґрунту в вентиляційні камери і через дифузори в атмосферу, через деякий час у цих місцях можливе утворення каверн під підшоною фундаменту (ерозія); б) загалом для ґрунтового масиву спостерігається процес висихання, внаслідок якого відбувається усадка ґрунту з подальшим його розтріскуванням, після чого ґрунтовий масив втрачає суцільність і розділяється усадочними тріщинами на окремі шматки розміром 200–400 мм

(рис. 2, а, 3, б); б) внаслідок впливу вібрації від роботи вентилятора і нерівномірних осідань основи в місцях сполучення консольних і коробчастої частин фундаменту утворюються наскрізні тріщини (рис. 2), які призводять до подальшої розгерметизації вентиляційної камери, що прискорює процеси ерозії ґрунтової основи; при цьому, як правило, поблизу наскрізних тріщин у ґрунтовій основі утворюються каверни, розповсюдження яких може становити 20–40 % від площі підшви консольних частин фундаменту (рис. 2, а; 3, а). У результаті нерівномірних взаємних осідань консольних частин і вентиляційної камери фундаменту також відбувається порушення прецесії між передаточною муфтою і валом ротора, внаслідок чого виникає загроза раптової відмови вентиляційної установки. Спроби забезпечити прецесію вище зазначеної механічної системи без підсилення фундаменту виявляються невдалими, оскільки кутове переміщення консольних частин внаслідок впливу вібрації продовжується. Закладка геологорозвідувальних свердловин показала розповсюдження зони висихання і розтріскування ґрунтового масиву на глибину до 4,5 м, яке відбулось за термін 10 років (рис. 2, а; 3, б). На рис. 3, а наведено фото керна зразка ґрунтової основи з відмітки -4,0 м, на якому виявлено горизонтально і вертикально орієнтовані усадочні тріщини висихання. На рис. 3, а наведено вигляд каверни під підшоною фундаменту, яка утворилась внаслідок техногенної пневматичної ерозії і була виявлена під час виконання робіт із підсилення фундаменту.
