ДО ПИТАННЯ ПРО АРХІТЕКТУРНИЙ ОБРАЗ ЦЕРКВИ св. ТРІЙЦІ У ПЕРЕМИШЛІ

На основі аналізу іконографічних та архівних матеріалів здійснено порівняльну оцінку аргументів щодо ймовірного зовнішнього вигляду храму св. Трійці у Перемишлі. Зокрема, розглянуто питання об'ємно-просторового вирішення, планувальної структури, матеріалу будівництва.

ON THE QUESTION OF ARCHITECTURAL IMAGE OF THE HOLY TRINITY TSERKVA IN PRZEMYSL

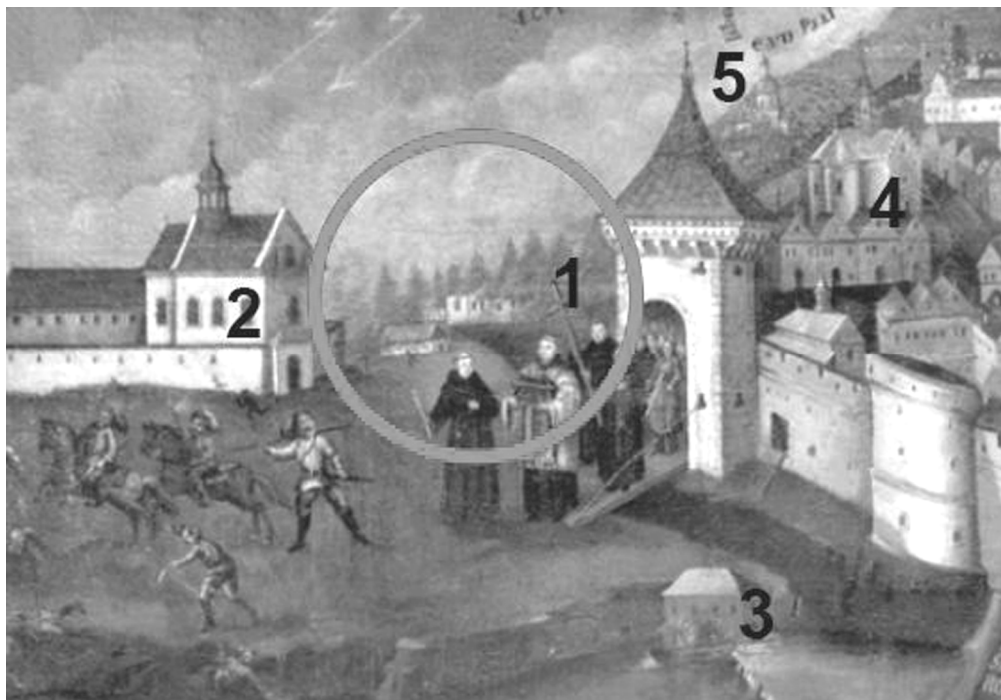
Рис. 1. Центральний фрагмент зображення облоги Перемишля військами князя Юрія II Ракоці (орієнтовно друга половина – кінець XVII ст.): 1 – церква св. Трійці, з певними прилягаючими будівлями, у верхній частині будівлі видно язика полум'я; розташування будівлі – вітарем на схід і вхідною групою до "Добромиської дороги"; помітний справжній характер схилу рель'єфу; 2 – монастир Реформатів; 3 – дерев'яний елінг для човнів на березі Сяну; 4 – собор Івана Хрестителя у районі Владиче в межах мурів; 5 – церква св. Миколая на Підгір'ї

кому монастирі, датована початком XVIII століття. Отже, можна твердити, що прототип, збережений у музеї, був створений у другій половині XVII століття. Тобто в період, який безпосередньо слідував за змальованими подіями, ймовірно їх сучасником. Малюнок представляє Львівську браму, район Владиче та передмістя. Видно зображення кількох церков та костелу Реформатів. Церква Трійці знаходиться на пагорбі в оточенні деяких допоміжних споруд (рис. 1).

Силуети споруди досить розмиті, а плями полум'я, що огортає верхню частину будівлі, заважають оцінити характер їх об'ємно-просторового вирішення. З огляду на низьку якість зображення, можна констатувати, що здійснення детальнішої реконструкції вигляду споруди виглядає вкрай складним завданням. Оцінка стану зображення, однак, дозволяє припустити, що втрата якості зображення церкви Трійці могла статись внаслідок пізніших реставрацій та відновлень. Підтвердженням цього, до певної міри, є прорис зроблений з цього зображення Гаузером, який він зробив для ілюстрації своєї "Монографії міста Перемишля", яка вийшла у 1883 році, як було згадано. На прорису Гаузера, видно значно більшу кількість деталей та архітектурних особливостей будівлі. Ймовірно, в результаті однієї з пізніших реставрацій картини, обриси храму були розмиті та узагальнені, в тому числі і посиленням плям, які зображають полум'я від пожежі. Подібний прийом особливо помітний у другому, більш пізньому зображенні сцени облоги Перемишля 1657 року, що розміщений у францисканському монастирі, де обрис церкви св. Трійці повністю покритий полум'ям, а самі контури будівлі помітні лише при детальному розгляді.

споруди чітко відрізняються. Це помітно, наприклад, на зображенні дерев'яного елінгу для човнів, зображеного на передньому плані сцени, виконані коричневим кольором (рис. 1, позн. 3), також добре помітною є різниця між дерев'яним (гонтовим) покриттям Львівської вежі (тим самим кольором) та червоним черепичним дахом костелу Реформатів. Муровані споруди зображені білим кольором, серед них і церква Трійці. Крім того, в архітектурному вирішенні храму відсутнє периметральне опасання, що є притаманною ознакою дерев'яного сакрального зодчества Прикарпатського регіону.

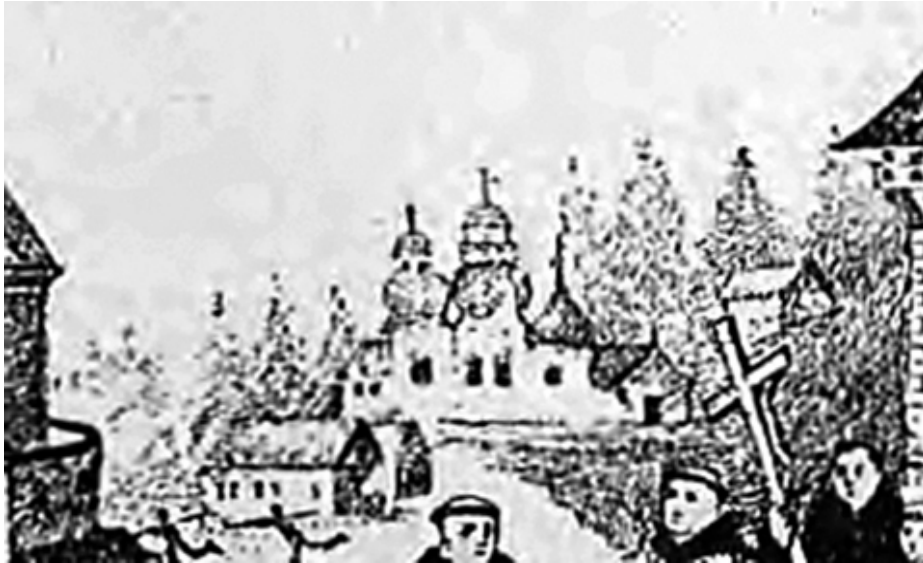
Рис. 2. Прорис зображення церкви св. Трійці, зроблений Л.-А. Гаузером з оригінального малюнка – половини XVII ст. Помітна тектонічна структура з трьох різно-великих об'ємів, контури купольних завершень, частини прицерковних приміщень

Таким чином, прорис, зроблений Гаузером, можна вважати, на даний час, найбільш близьким до достовірного образу споруди (рис. 2). Пізніші її зображення, також зроблені Гаузером для розміщеної у "Монографії" панорами, мають стереотипний характер, та багато в чому відрізняються від того, який можна побачити у сцені облоги 1657 року.

Хоча деталізація та масштабність все ще досить низька, за рівнем передачі історичної достовірності та характером відтворення головних рис об'ємно-просторового вирішення, зображення може вважатись достатньо повним для роботи з відтворення його автентичного візуального образу.

Аналіз прорису Гаусера, дає підстави говорити про існування ознак етапного, а не одноразового будівництва храму. На це вказує очевидно нижча висота притвору відносно нави, але і вівтарної частини, що переважно відбувалось при пізнішій добудові цієї частини до основного об'єму. Прикладом може служити, добудова притвору у церкві Воскресіння Господнього у Старій Солі, що була здійснена приблизно в той самий час, до якого відносяться перші згадки про перемиський храм св. Трійці (Слободян В., 2015). Вівтарна частина і нава мають однакову висоту, проте перша – помітно меншу ширину. Натомість, при меншій висоті притвору, його ширина здається такою ж як і нава, що нагадує подібне рішення у церкві Трійці в Нижанковичах (за 9 кілометрів південніше Перемишля) (рис. 3).

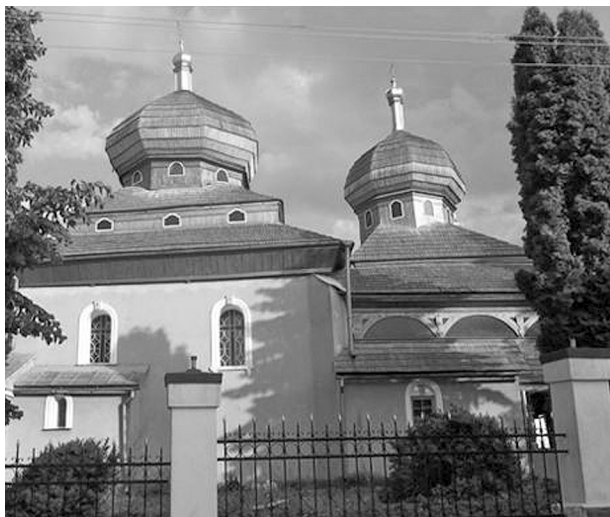
Рис. 3. Храм св. Трійці в Нижанковичах, є прикладом примикання значно нижчого притвору до вищої нави, при їх однаковій ширині

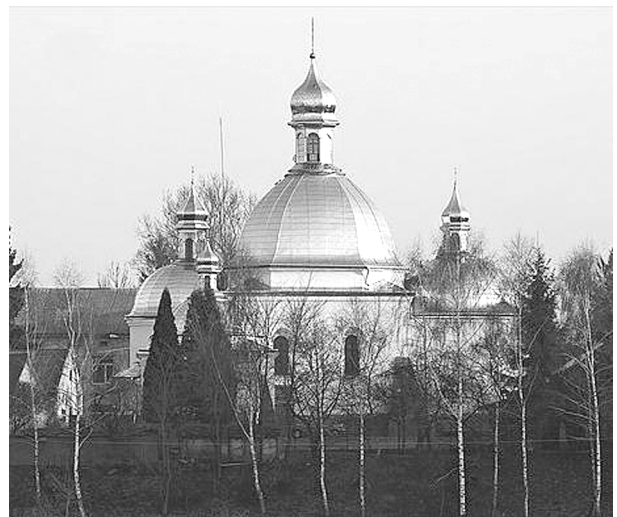
Рис. 4. Церква Благовіщення у Городку, є прикладом, побідного загального об'ємно-просторового рішення, як і у церкві св. Трійці у Перемишлі

Загальна об'ємно-просторова композиція храму св. Трійці багато в чому нагадує церкву Благовіщення у Городку (рис. 4), що була споруджена у 1633 році, а також церкви св. Трійці у Щирці XVI століття. Обидві початково мали дерев'яні верхи, розміщені на кам'яних стінах. Церква у Щирці, однак, згодом зазнала серйозних модифікацій і лише у 1990-х роках їй надали вигляду наближеного до оригінального.
