## ДОСЛІДЖЕННЯ МІЦНОСТІ ТА ДЕФОРМАТИВНОСТІ СКЛЯНИХ БАЛОК З ВЕРТИКАЛЬНИМ РОЗМІЩЕННЯМ ШАРІВ

**Ключові слова:** скло, триплекс, балка.

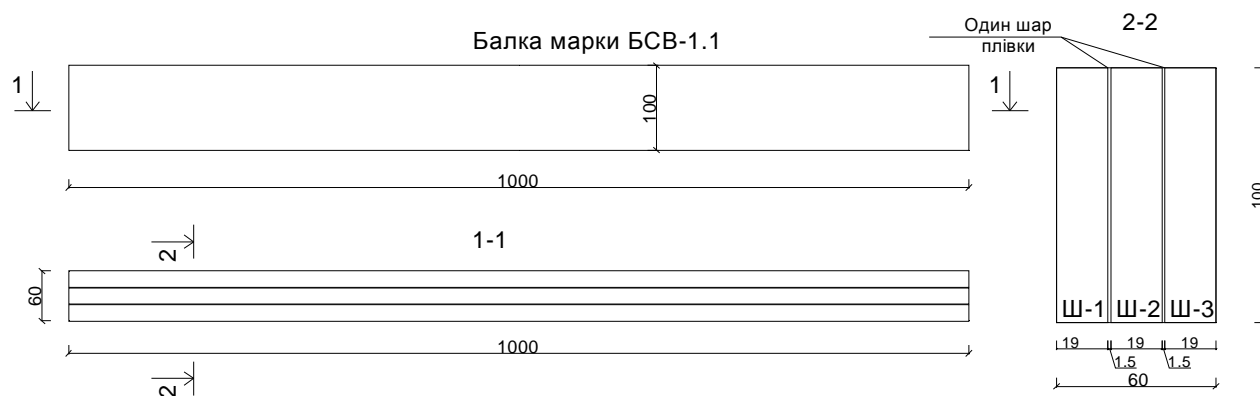
Рис. 1. Зразок скляної багатошарової балки, де Ш-1,2,3 – нумерація шарів скла

Для проведення експерименту була виготовлена серія з двох скляних балок марки БСВ-1.1 та БСВ-1.2 з габаритними розмірами 1000×100×60 мм (рис. 1). Кожна балка була виготовлена з трьох шарів скла. Як головний матеріал використовували негартоване листове скло згідно з ДСТУ Б В.2.7-122:2009 (міцність на стиск – 700 МПа, питома вага – 2500 кг/м<sup>3</sup>, товщина – 19 мм [1]). Відповідно до технології триплексування між шарами скла була вклеєна полімерна плівка, після чого балки були запечені у спеціальній камері за температури 130 °С. Для балки марки БСВ-1.1 використовували один шар полімерної плівки між кожним шаром скла, а для балки марки БСВ-1.2 – два шари.

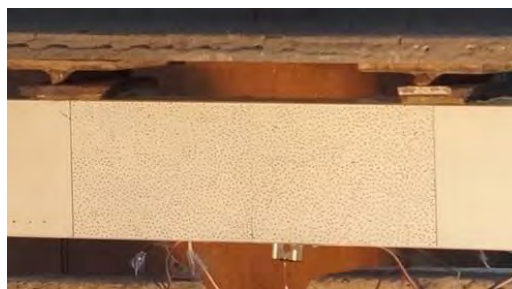
Рис. 3. Експериментальна балка: а – сторона з прикріпленими тензорезисторами; б – сторона, підготовлена для використання методу ЦКЗ

Для вимірювання деформацій було наклеєно п'ять тензорезисторів з базою 20 мм на одній із бічних поверхонь (рис. 3, а). Інша сторона балки була спеціально підготовлена для використання методу цифрової кореляції зображення. А саме, її пофарбували білою фарбою, на поверхню якої були нанесені чорні цятки (рис. 3, б) для створення контрастного зображення [3].

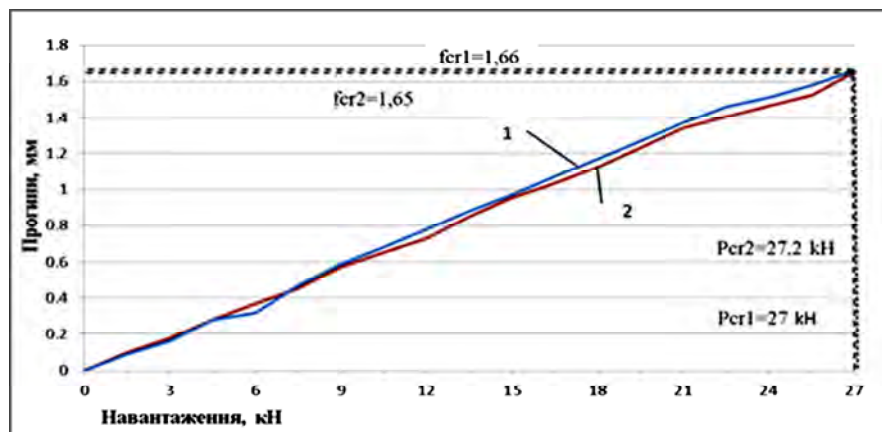
Рис. 5. Графіки залежності прогину скляної балки від навантаження: 1 – балка марки БСВ-1.1; 2 – балка марки БСВ-1.2

Графіки залежності прогинів балок марки БС-1 та БС-2 від зовнішнього навантаження були побудовані на основі аналізу показів прогиноміра Аістова та опорних індикаторів (рис. 5).
