ЧИННИКИ РУЙНАЦІЇ ФОРТЕЦЬ ПІВДНЯ УКРАЇНИ

THE DESTRUCTION FACTORS OF THE SOUTHERN UKRAINE FORTRESSES

© Фролова Ю. 2022.

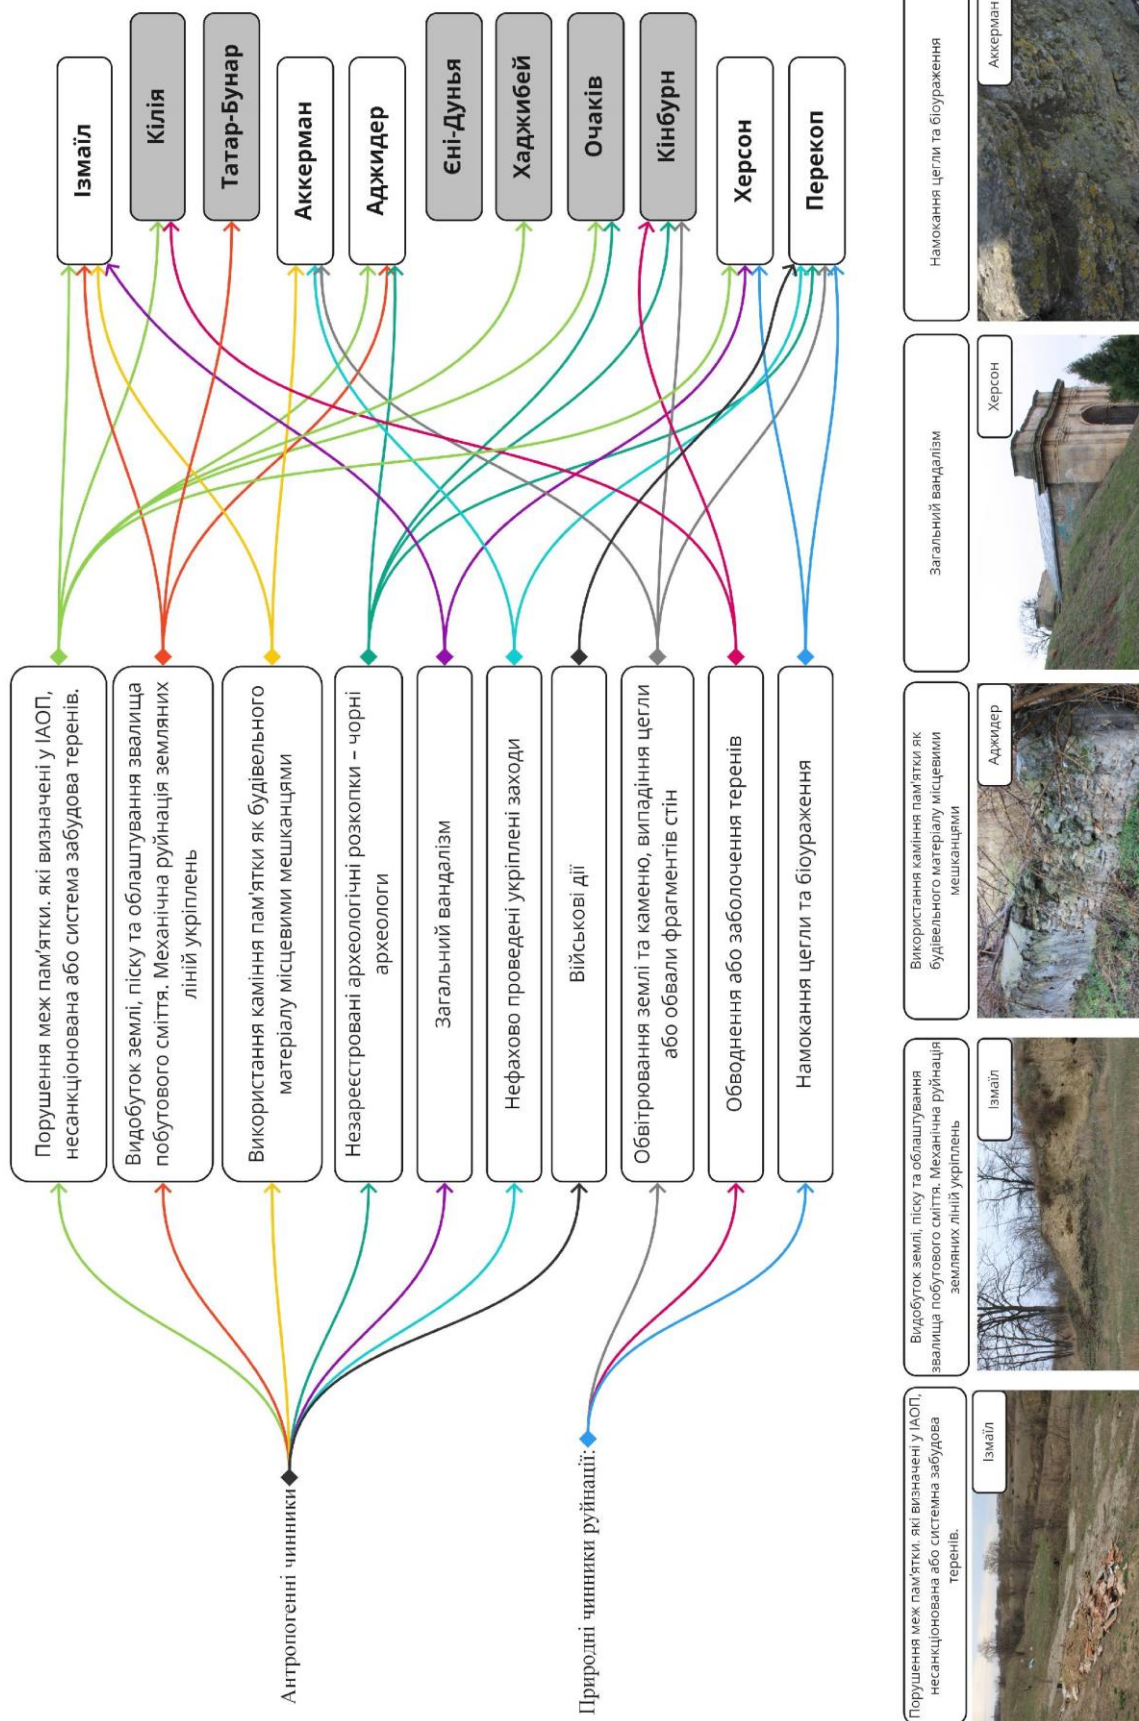
Рис. 1. Чинники руйнації фортець Півдня України за даними натурального обстеження 2016-2020 років

Спільні чинники руйнації та деградації території фортець

1. Антропогенні чинники. Причиною руйнувань є свідоме та несвідоме втручання місцевого населення, неправомірне ведення господарської діяльності на території об'єкта.

2. Природні чинники руйнації.

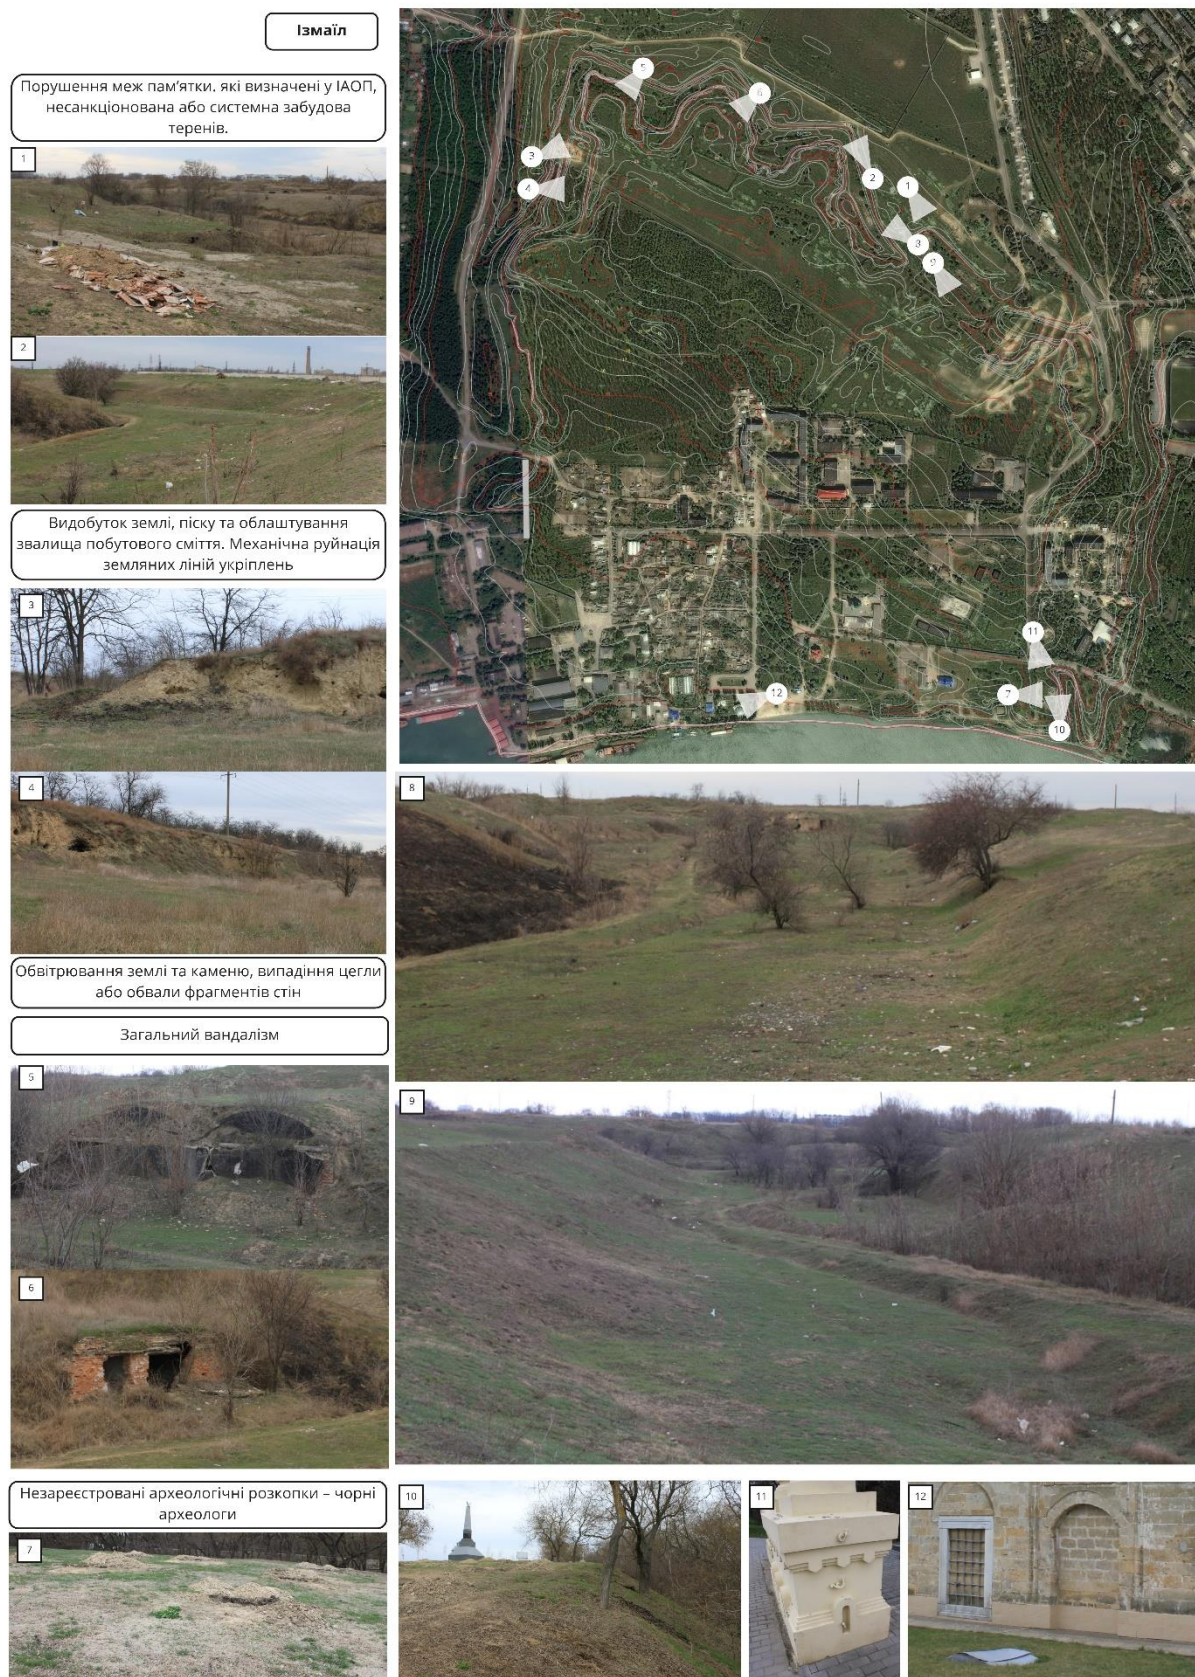
Рис.2. Фотофіксація стану фортеці Ізмаїл. (опрацьовано автором, фото 2019 року)

Стан збереженості фортеці Ізмаїл.

Загальна територія фортеці в історичних межах – 144 га. Територія збереженого оборонного поля становить 63 га. Площа забудови оточення фортеці та внутрішнього фортечного двору – 71 га. До складу фортифікації Ізмаїл входять: I – територія земляних бастионних укріплень, з півночі (земляні бастіони, рів, гласіс, контрескарп, флеші); II – територія ядра фортифікації, з півдня (комплекс сакральних споруд, автентична берегова лінія, бастион). Візуально помітна різниця висот рову та бастионів, на ділянці чітко прослідковується геометрія укріплень, важливі ділянки укріплення є відкритими для огляду. Територія до кінця 1990-х років належала до Військового відомства, та входила в склад випробувального полігону. Тривалий час на земляних бастионах проводили спортивні та бойові тренування військ, що призвело до значної руйнації зовнішніх поверхневих площин бастионних укріплень, деформації геометрії бастионів та флешей. В радянський час у рові були споруджені залізобетонні сховища, які вмуровано в площину бастионів, також переплановано внутрішні галереї та казарми. У період 1980-х років територію адміралтейства було штучно засаджено деревами, нині масив лісу змішаного типу без цінного архітектурно-ландшафтного розпланування не доглядається. Ділянка бастионного укріплення зі східної сторони, в районі Бендерської брами та сучасної автомагістралі використовується як майданчик для мотокросу, який є чинником тривалої руйнації терену та геометрії бастионів, також в цій частині зафіксовані масові сміттєзвалища. З західної сторони, в районі розташування Браїлівської брами, нині йде піщаний видобуток, кар'єр розробляє частину теналі.

Територія зовнішньої лінії оборони фортеці Ізмаїл межує з промисловими підприємствами, які відокремлюють дані споруди від загальних туристичних маршрутів міста. Відсутнє впорядкування території та маршрути огляду пам'ятки, що значною мірою знижує привабливість та безпечність перебування на території.

Збережена одна пам'ятка османського періоду – мечеть XVI століття. Мечеть неодноразово реставрувалась продовж останніх тридцяти років, що дало можливість зберегти автентичні архітектурні риси ісламської сакральної споруди. Втрачені її елементи: мінарет та оточення мечеті (за османською традицією може складатись з декількох культових об'єктів, цвинтаря і медресе). Наявними є розписи купола та фрагменти оздоблення інтер'єрів. Дві церкви, побудовані у середині XIX століття, нині добре збережені, відремонтовані, території обмежені парканами.

Загалом наявна сильна фрагментація терену ядра фортеці, деякі ділянки вилучені із громадського користування, їх відмежовує приватна забудова і воєнне містечко. Через що втрачається відчуття цілісності історичного ландшафту фортеці. Берегова лінія візуально та планувально інтегрована у середовище ядра фортифікації, добре зчитується рельєф місцевості. Дві в'їзні брами середини XIX століття та пам'ятник Героям – також окремі, не зв'язані з головною метою огляду. З південно-східної сторони, за пам'ятником Героям, збережено земляний бастіон, поруч якого розташовувалась Кілійська брама. Візуально помітна різниця висот рову та кута бастіону. Далі на схід, у планувальній структурі міських кварталів збережено трасування бастіонної оборонної лінії Нової фортеці, яка була споруджена у 1795 році. Відсутні просторові елементи, але трасування вулиць має необхідний характер зламів.

По території фортеці Ізмаїл проходять транзитні магістралі та міські пішохідні маршрути. Значна частина історичного ландшафту є забудованою та реорганізованою. В західній частині фортеці, в районі розташування Брайлівської брами, функціонує промислове підприємство і порт, розвиток якого у 1980-х роках поглинув залишки брами та бастіону.

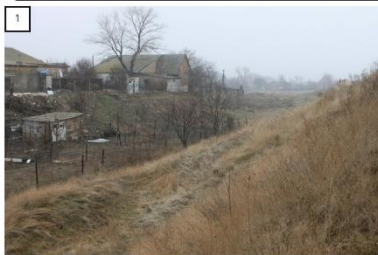
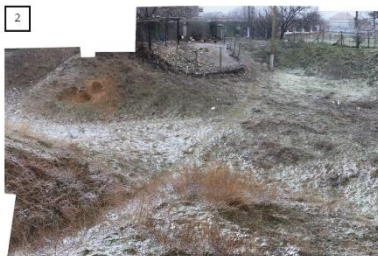
Аджидер

Порушення меж пам'ятки, які визначені у ІАОП, несанкціонована або системна забудова теренів.

Рис.3. Фотофіксація стану фортеці Аджидер. (опрацьовано автором, фото 2019 року)

Стан збереженості фортеці Аджидер.

Загальна територія фортеці в історичних межах – 8.14 га. Територія збереженого оборонного поля складає 13 га. Bastionний невеликий форт розташований у західному районі міста Овідіополь, на узбережжі Дністровського лиману, на ділянці високого схилу берегової лінії, з дворівневим розміщенням елементів фортифікації. Рельєф території майже не змінився, піднявся рівень води Дністровського лиману. Пам'ятка внесена в Державний реєстр локальних пам'яток культурної спадщини та має розроблені та запропоновані зони охорони історичного ландшафту. Автор брала участь у розробці графічної частини ІАОП смт Овідіополь та написанні історичної довідки (у співавторстві з Литвинчук І.В.), яка була затверджена Міністерством Культури у 2020 році (акти впровадження, Додаток дисертації). Пам'ятка знаходиться в стані часткової збереженості, наявні земляні bastionні фронти та оборонна батарея берегової лінії Дністровського лиману. Оборонне поле фортеці є частково забудованим та знаходиться у приватній. власності, деякі городи та побутові споруди розташовані впритул до гребня гласісу. У площині сухого рову наявні сліди видобутку піску, з західної та східної сторони знайдені великі ділянки виїмки ґрунту та звалища побутового сміття. Під ґрунтом є залишки споруд фортифікаційного двору. Руйнація фортеці відбулась у середині ХІХ століття, через передачу території в оренду і дозволу на перебудову казарм. Сьогодні також було ідентифіковано залишки кам'яних споруд військового поселення – карантину, які розташовані зі східної сторони оборонного поля фортеці Аджидер. Територія є візуально відкритою та доступною для відвідування. З берегової тераси фортеці відкривається мальовничий краєвид на Дністровський лиман та фортецю Аккерман.

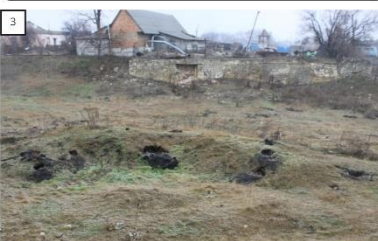
Незареєстровані археологічні розкопки – чорні археологи

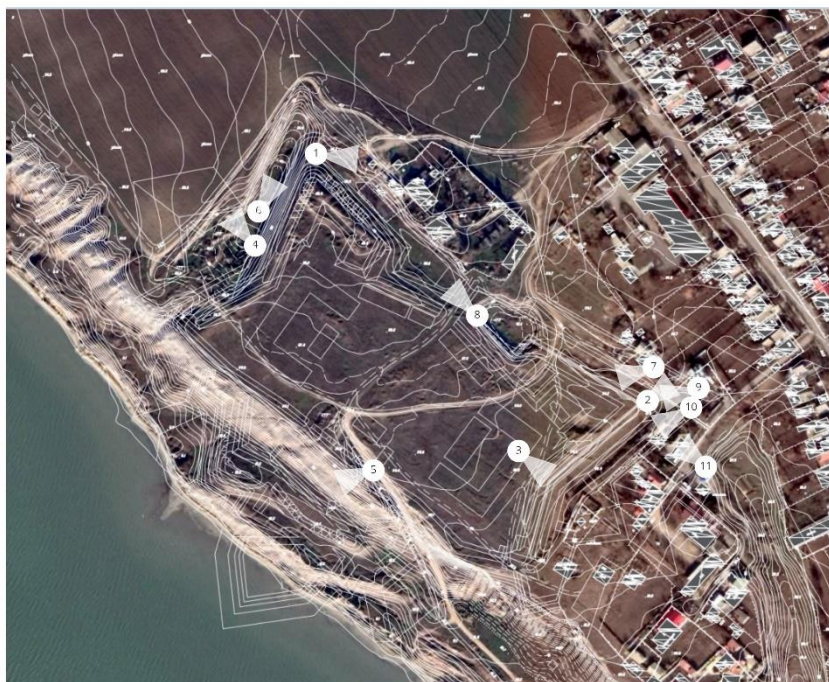
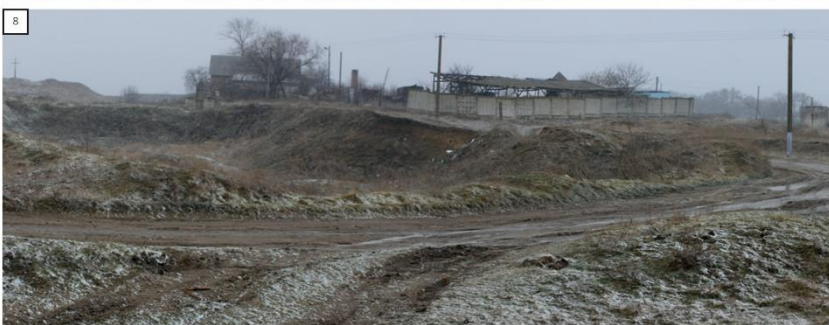
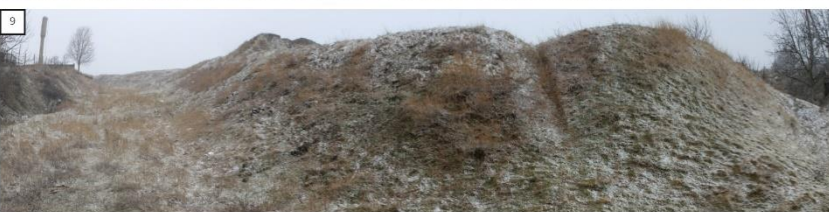
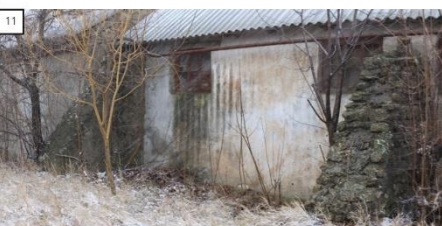
Видобуток землі, піску та облаштування звалища побутового сміття. Механічна руйнація земляних ліній укріплень

Обвітрювання землі та каменю, випадіння цегли або обвали фрагментів стін

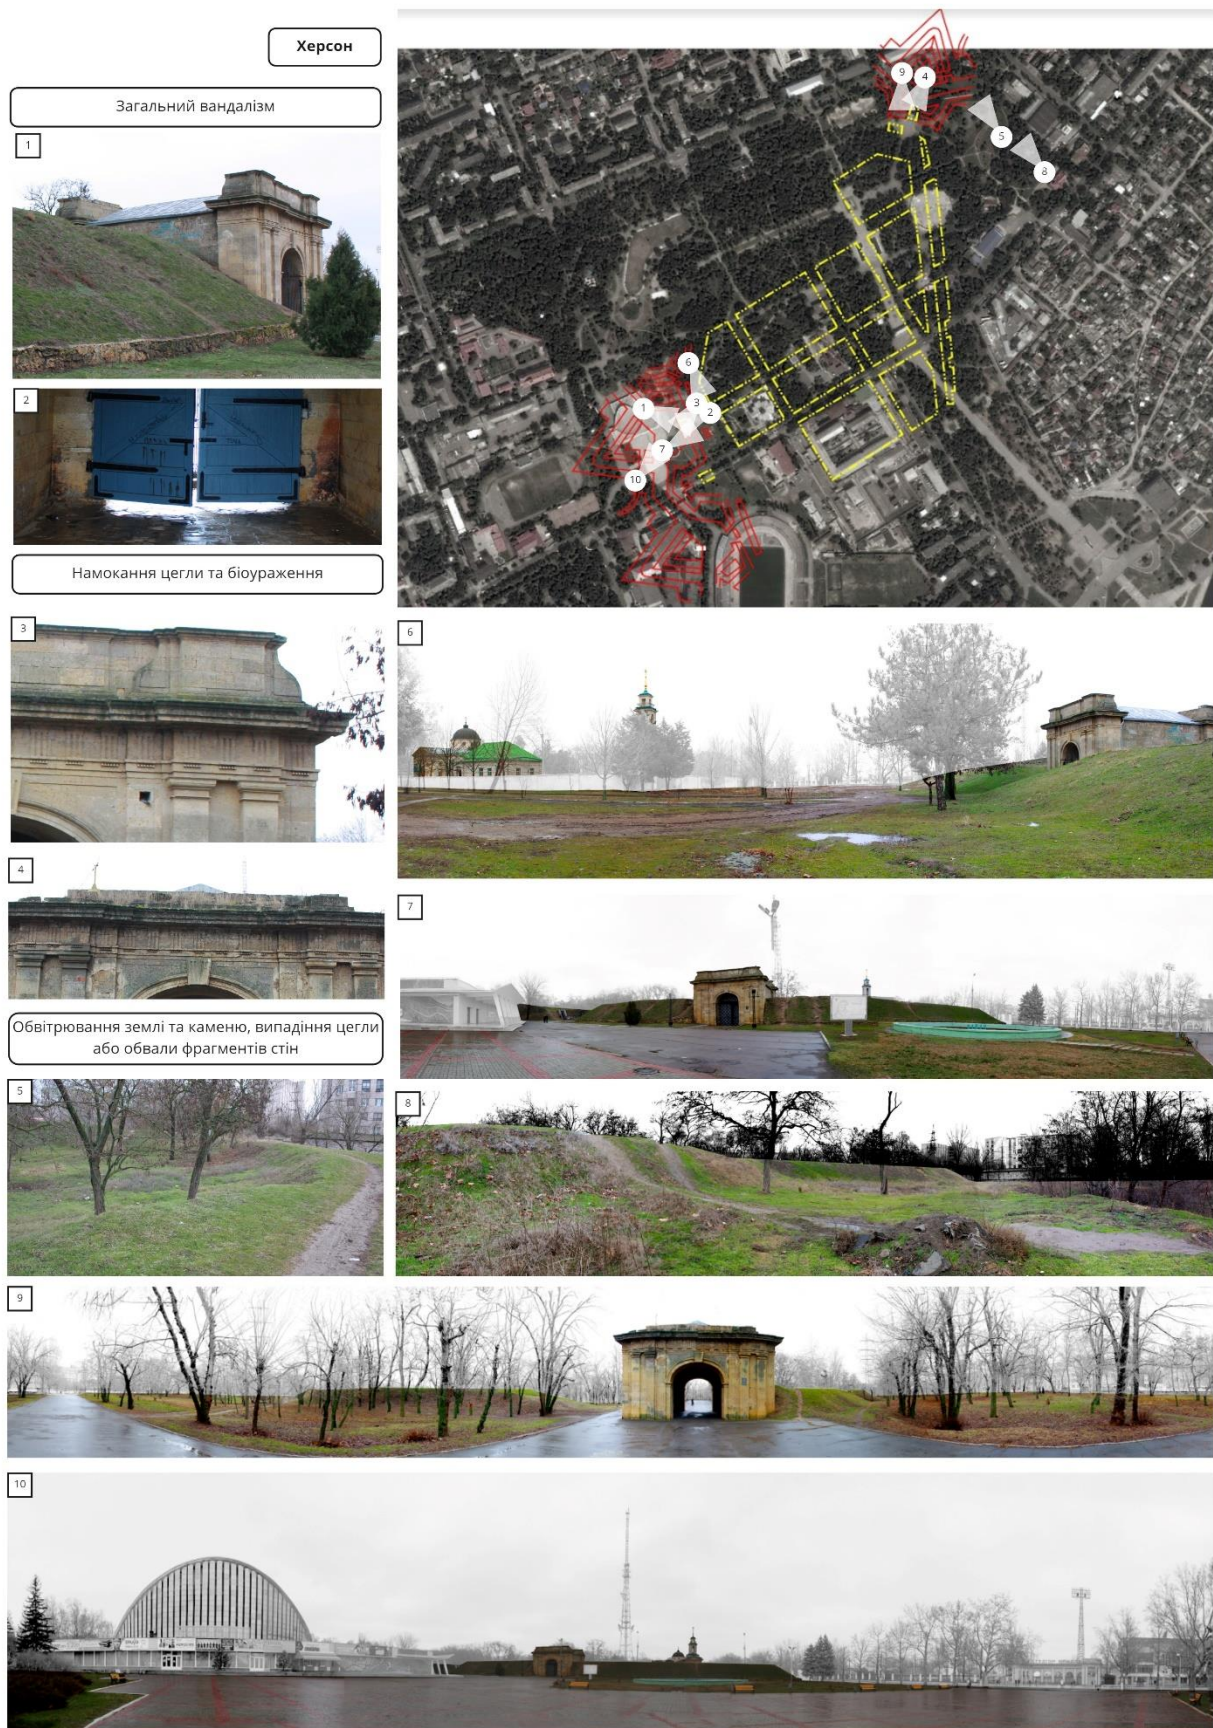
Рис.4. Фотофіксація стану фортеці Херсон. (опрацьовано автором, фото 2019 року)

Стан збереженості фортеці Херсон.

Загальна територія фортеці в історичних межах – до 100 га. Територія фортеці у складі сучасного міського парку – 53 га. До складу фортеці Херсон входять: дві кам'яні брами (Московська та Очаківська), планування фортечного двору – Катерининський собор, Артилерійський арсенал, руїни палацу Катерини II та двох гарматних арсеналів; земляні укріплення (фрагменти валу та рову). Трасування двох автомобільних магістралей (вул. Небесної Сотні та вул. Перекопська) по території фортеці призвело до розділення загального простору на дві окремі ділянки, які розвивались різними шляхами. Територія адміралтейства з 60-х років XX ст. масштабно забудовувалась портовими та промисловими об'єктами, також було закладено житлові квартали. У 2015 році було зруйновано Катерининський палац, на фотофіксації задокументовано залишки цокольного поверху, деталі брам, дерев'яні балки перекриття. Також, завдяки Дяченко Сергію було зафіксовано наявність кам'яного муру шанцю Александер, який нині слугує підпірною стіною житлового кварталу. На території фортеці у радянський час облаштували громадський парк (нині парк “Херсонська фортеця”), трасування пішохідних доріжок якого змінило історичну парцеляцію фортечного двору. Будівництво телерадіо вежі призвело до візуальної втрати просторової домінанти – дзвіниці Катерининського собору. Панорамний огляд фортеці обмежено щільною периметральною забудовою вулиць та нерегульованим озелененням. Територія фортеці масово відвідується жителями, проводяться

громадські розважальні заходи. З терас Парку Слави відкривається мальовничий краєвид на р. Дніпро. Фортечні брами (Московська та Очаківська) у 80-х роках ХХ ст. були відреставровані, земляні вали були підняті та адаптовані під експозицію. Рів одного з рavelінів був перебудований під міський ставок, змінивши геометричну конфігурацію. Зі сторони Московської брами збережено без значних втрат земляний бастіон та куртину, перепад висоти профілю свідчить про природну консервацію об'єкта та утримання його геометричних параметрів. Поруч виявлено сміттєзвалище. На початку 2000-х років був повністю втрачений один пороховий льох біля Московської брами, ділянка нині не використовується. Другий льох був перебудований у 60-х роках під бар, значно втратив свої архітектурні пропорції, у 2010-х роках згорів та був заново побудований. Через значне нерегулярне озеленення територія фортечного двору не сприймається як цілісний архітектурний ансамбль, композиційно збережні фортифікаційні об'єкти (брами та земляні укріплення) не залучені до маршрутів огляду, периферійні, та поруч з модерністичною забудовою втрачають масштабність.
