РЕСТАВРАЦІЯ ТА ХІМІКО-ТЕХНОЛОГІЧНІ ДОСЛІДЖЕННЯ КАМ'ЯНОЇ СКУЛЬПТУРИ СВ. ЯНА НЕПОМУЦЬКОГО З СЕЛА ЧАБАРІВКА ВАСИЛЬКІВСЬКОГО Р-НУ ТЕРНОПІЛЬСЬКОЇ ОБЛ.

Розглянуто особливості та властивості хіміко-технологічних досліджень кам'яної скульптури Св. Яна Непомуцького з села Чабарівка. З'ясовано, що хіміко-технологічні дослідження впливають на вибір методів реставрації скульптури.

RESTORATION, CHEMICAL AND TECHNOLOGICAL RESEARCH OF STONE SCULPTURE OF ST. YAN NEPOMUTSKY FROM THE VILLAGE OF CHABARIVKA, VASYLKIV DISTRICT, TERNOPIL REGION.

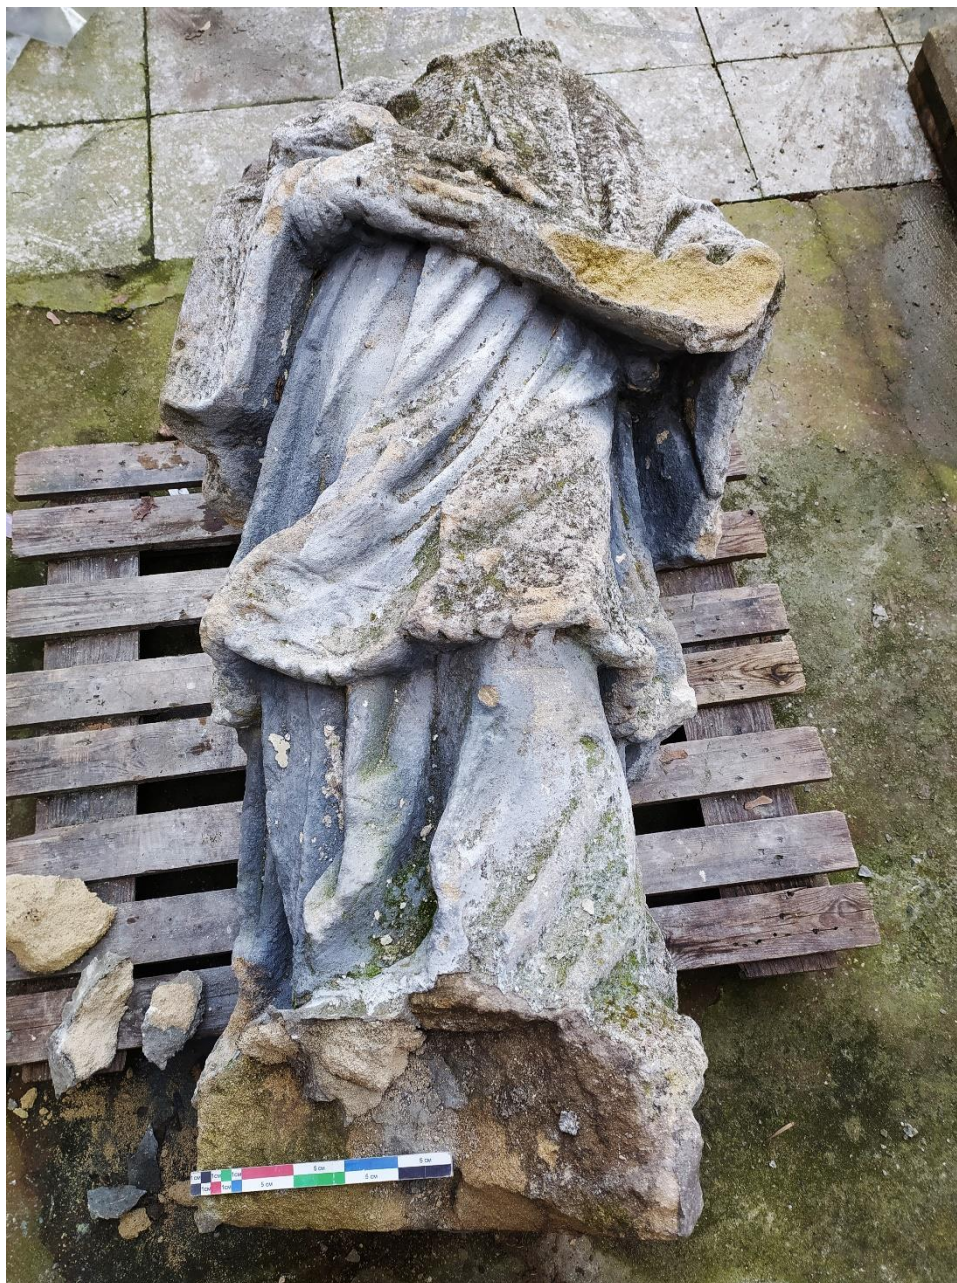
Перед на проведенням реставраційних робіт скульптура і постамент була в аварійно-прогресивному стані – поверхню щільно вкривали пил, бруд, біонарости, в окремих місцях проглядалися білі та сині набіли. Камінь втратив природню міцність і активно розсипався.

Рис. 4. Видяд скульптури Св. Яна Непомуцького до реставрації.

- волога розчистка скульптури за допомогою щіток і теплої води;
- зняття олійної фарби з каменю за допомогою нанесення змивки старої фарби, за допомогою малих металевих щіточок та змиття водою;
- ліквідація біонаростів за допомогою кількаразового нанесення біоцидних розчинів і змиття водою залишків мохів та наростів;
- зняття частин чорної патини за допомогою нанесення гелю фірми Remmers;
- очистка від забруднень методом паро очистки.

8. Приклеєння відбиті і збережених частини до скульптури на властиві місця. Приклеєння збереженої лівої руки епоксидним клеєм.

9. Виконання пластилінову моделі голови святого згідно пропорцій та зібраних аналогів. Виконання кускової гіпсової форми та формування голови зі штучного каменю.

10. Монтаж голови з використанням нержавіючого анкеру та поліестрового клею.

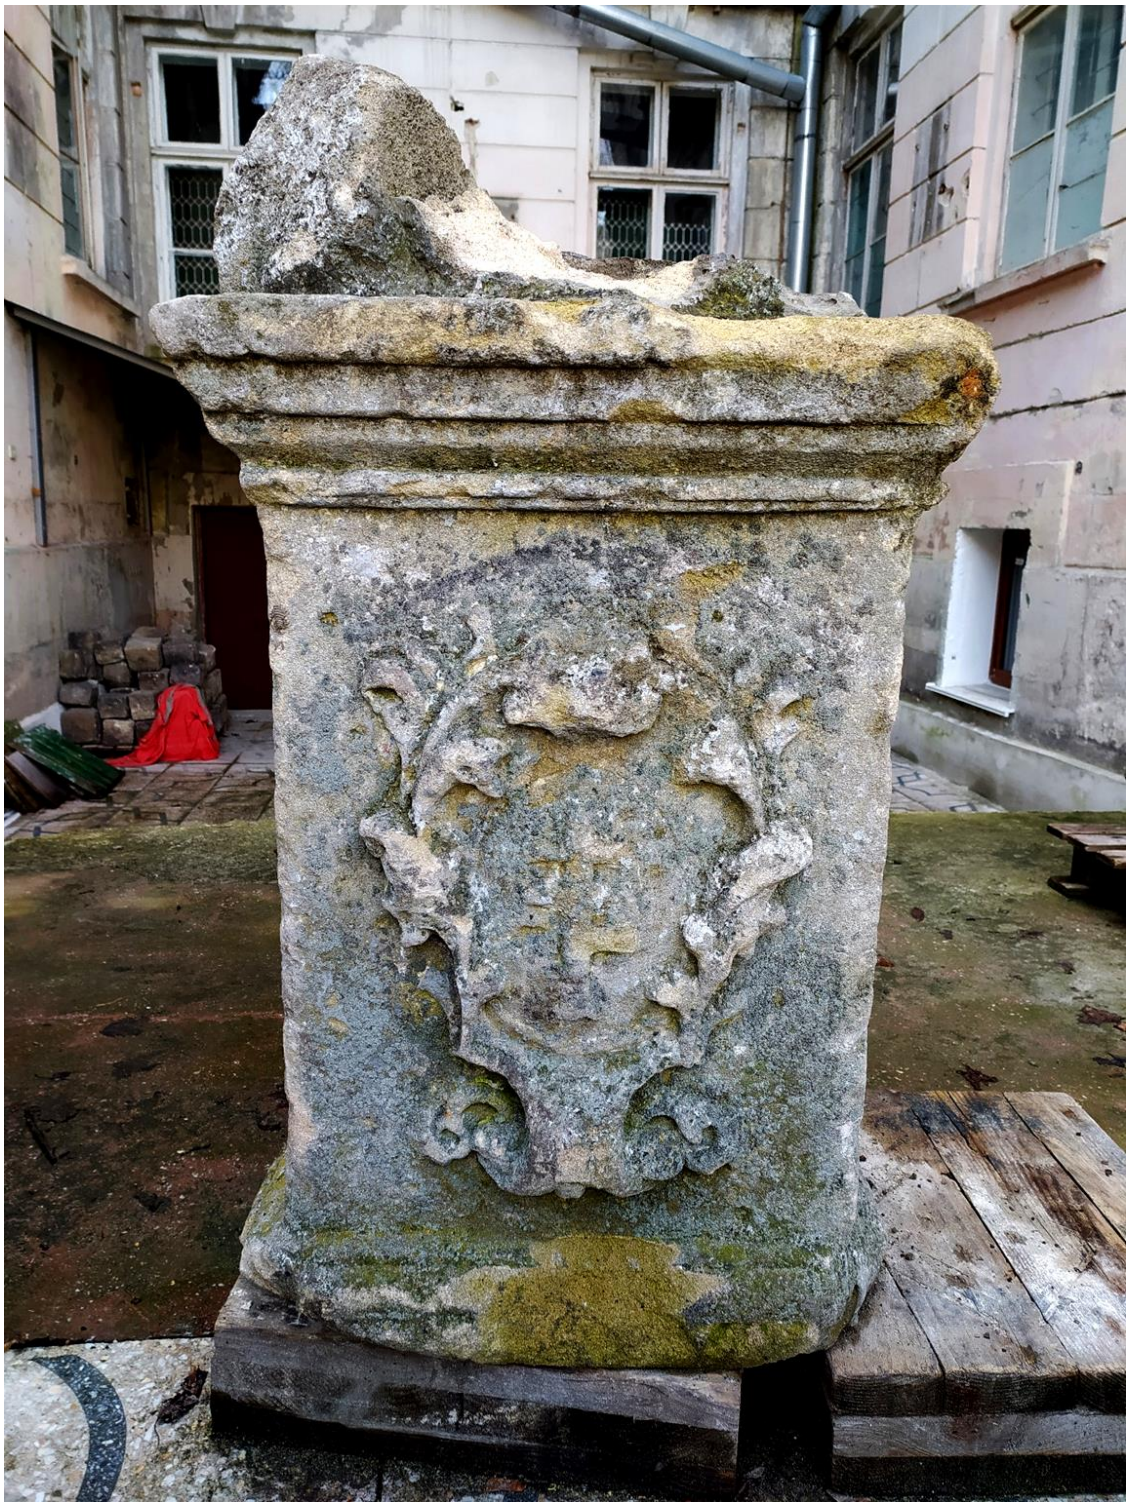
Рис. 5. Вигляд постаменту до реставрації.

11. Поступове доповнення втрачених елементів на скульптурі та постаменті мінеральним реставраційним розчином із додаванням пігментів. Моделювання пластики. Виконання фактури на доповнених фрагментах.

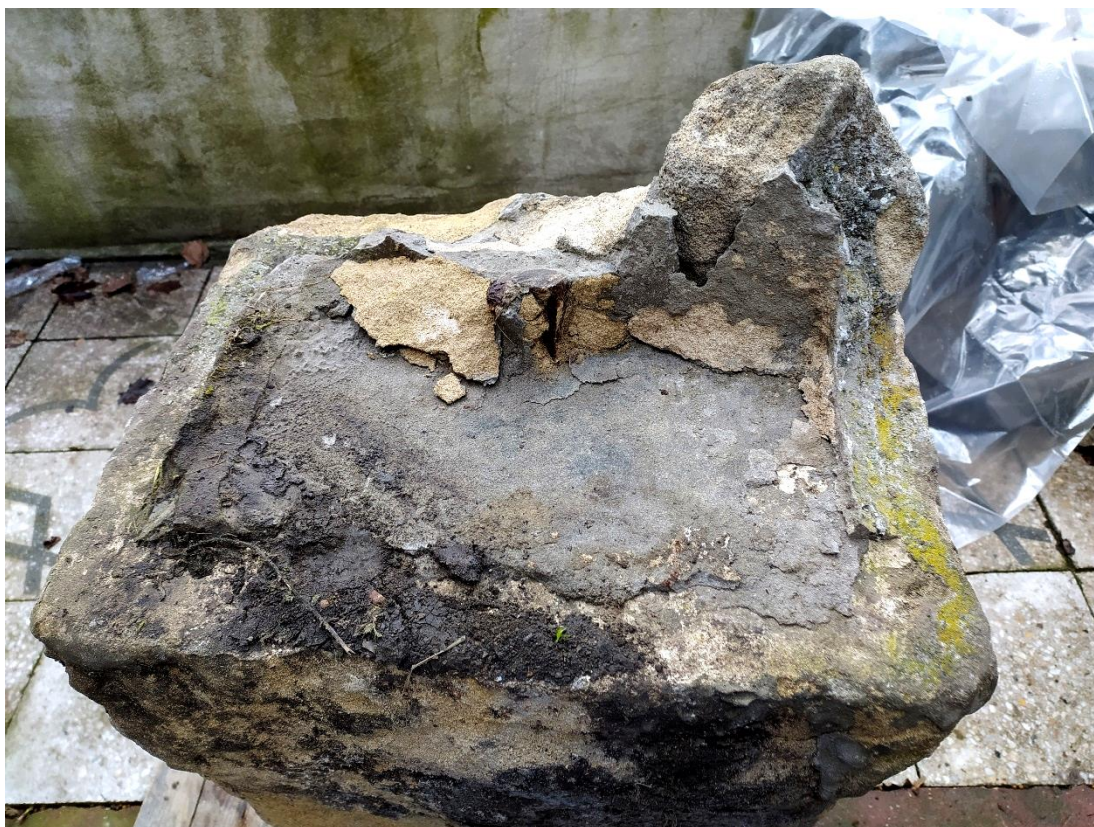
Постамент зверху був повністю залитий шаром сірого портландцементу. У горішньому отворі постаменту для монтажу фігури були забиті скородовані залізні гаки.

Рис. 6. Вигляд постаменту зверху до реставрації.

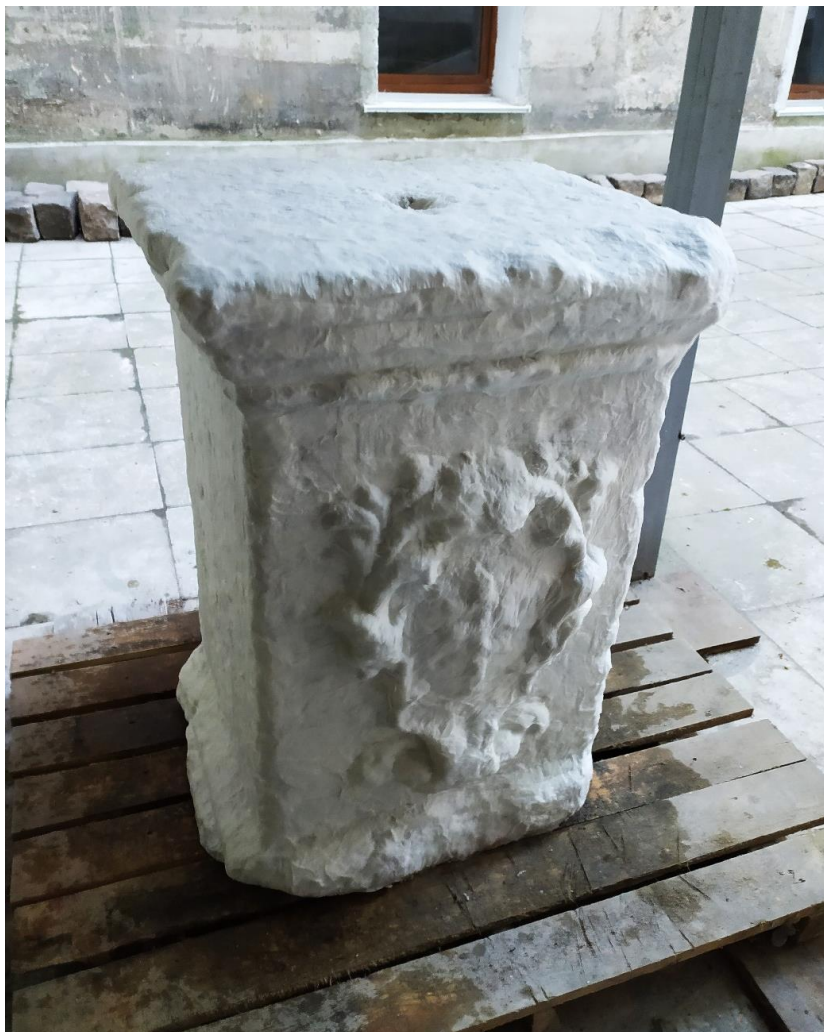
Рис. 7. Постамент з накладеним відсолюючим компресом.

5. Екстрадування солей зі структури каменю методом накладання компресу з целюлози та дистильованої води.

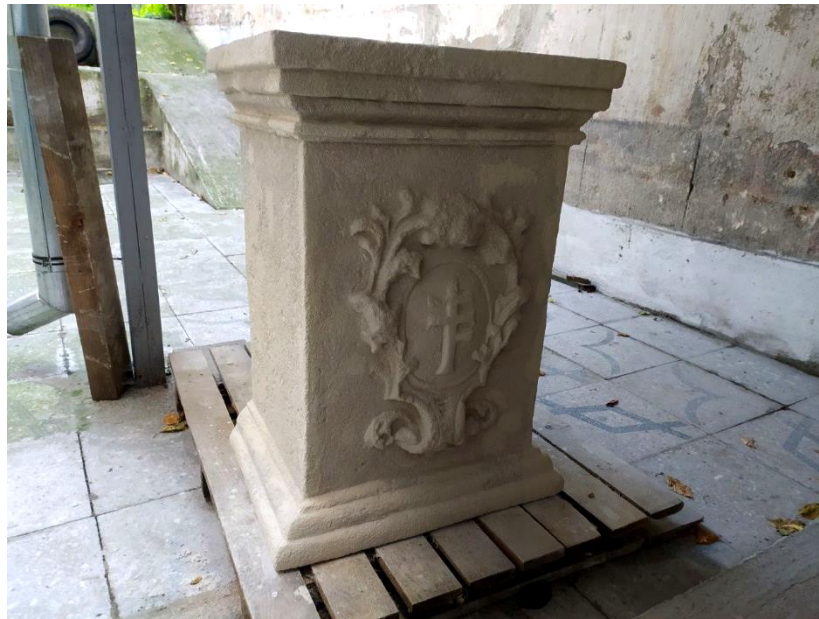
Рис. 10. Постамент після реставраційних робіт.
