RESTORATION OF THE WHITE STONE SCULPTURE OF THE IMMACULATE CONCEPTION OF THE MOTHER OF GOD FROM THE VILLAGE OF TETEVCHEYTSI OF CHERVONOHHRAD DISTRICT, LVIV REGION

РЕСТАВРАЦІЯ БІЛОКАМ'ЯНОЇ СКУЛЬПТУРИ НЕПОРОЧНОГО ЗАЧАТТЯ МАТЕРІ БОЖОЇ З СЕЛА ТЕТЕВЧИЦІ, ЧЕРВОНОГРАДСЬКОГО РАЙОНУ, ЛЬВІВСЬКОЇ ОБЛАСТІ

У статті проаналізовано історію творення, стилістичне і пластичне вирішення та розроблено технологію реставрації білокам'яної скульптури Непорочного Зачаття Діви Марії із с. Тетевчиці, Червоноградського району, Львівської області.

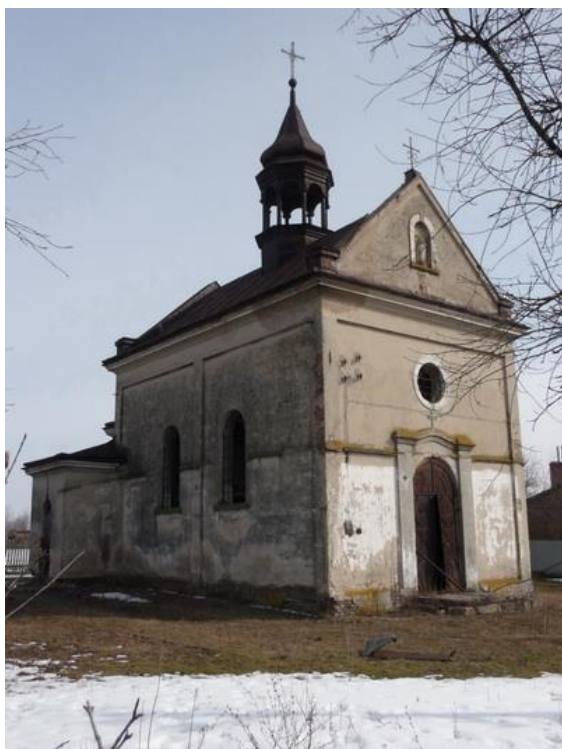
Рис.1. Тетевчиці. Філіальна каплиця 1927 р.

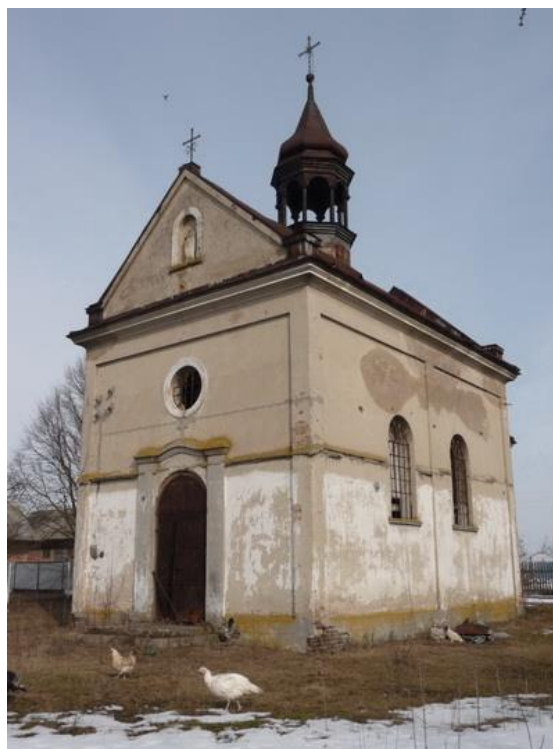
Рис.2.Тетевчиці. Філіальна каплиця 1927 р.

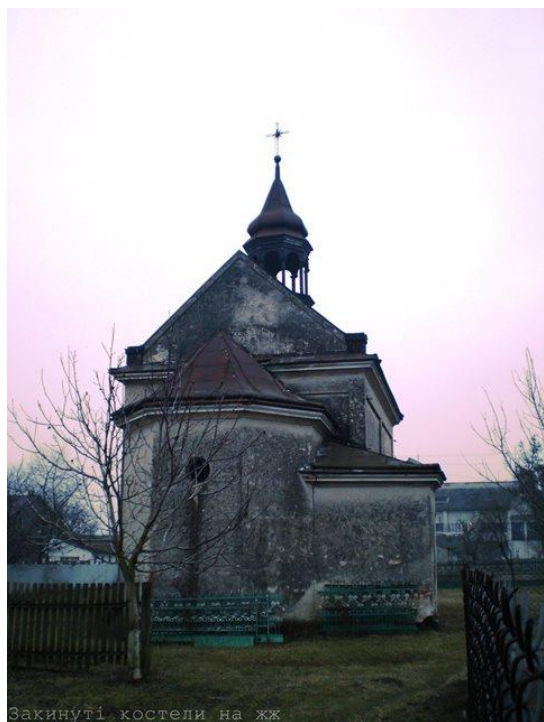
на зерносховище, ніхто будівлею не опікувався, дошки даху прогнили і сигнатурка впала в наву костелу. (Рис.3,4). Сьогодні, громада села, сигнатурку поставила біля костелу, а дах перекрила новою бляхою. На хресті сигнатурки, та на самій блясі, є отвори від куль залишені під час Другої світової війни.

Рис.3. Тетевчиці. Філіальна каплиця 1927 р. Вигляд ззаді.

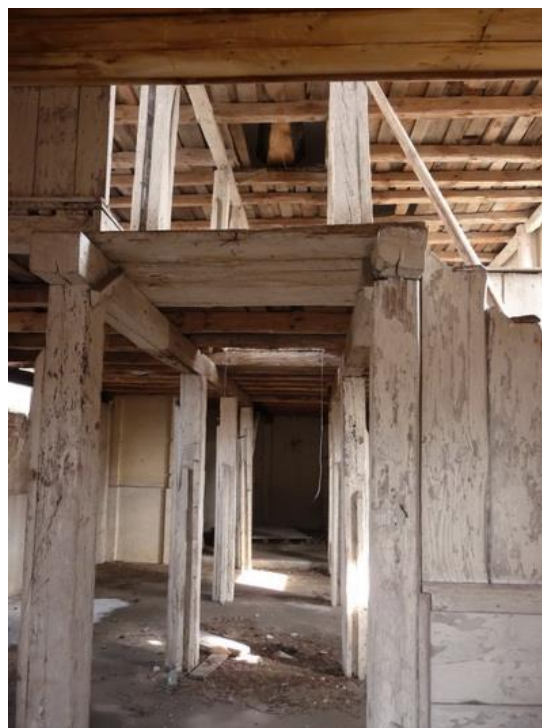
Рис.4.Тетевчиці. Філіальна каплиця 1927 р. Інтер'єр храму.

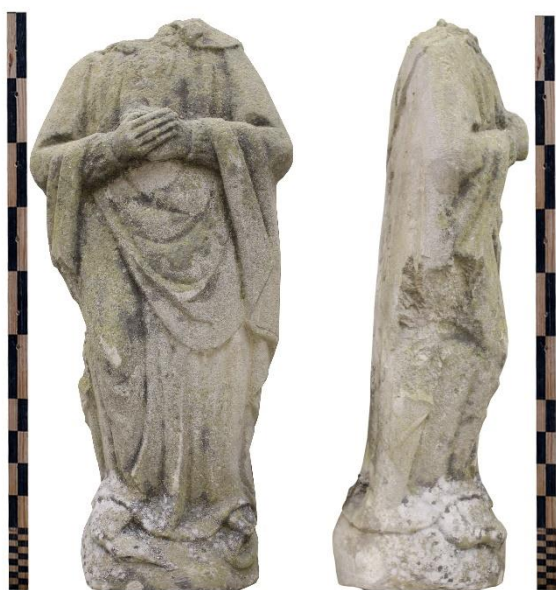
Скульптура розташовувалася на фронтоні над входом у парафіяльний костел в селі Тетевчиці. (Рис.1,2). До реставрації пам'ятка перебувала у незадовільному стані, відсутня голова Богородиці (Старші мешканці села оповідають, що під час Другої світової війни невідомий солдат навмисне відстрелив голову, про це свідчить знайдена куля в стіні костелу, за Богородицею). На скульптурі присутні доповнення з цементного розчину. Отже вона піддавалась непрофесійній реставрації.

Рис.5. Скульптура до реставрації. Вид спереду та збоку.

Процес реставрації природного каменю виконувався в три етапи і передбачав очищення від забруднень, загальне укріплення каменю, ін'єктування тріщин, відновлення втрат та забезпечення захисту від подальших руйнувань. Камінь був покритий шаром забруднень з часток пилу, висолів, сажі, іржі, речовин від рослин. (Рис. 5,6). Забруднення каменю видаляли методом застосування водних сумішей та миючих хімічних паст. Мохи та лишайники видаляли за допомогою біоцидного розчину на основі окису магнію. (Рис. 7-10)

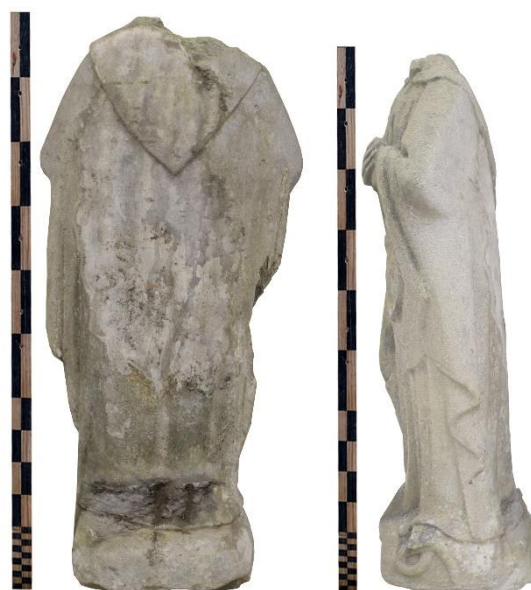
Рис.6. Скульптура до реставрації. Вид ззаду та збоку.
