THE RESTORATION PROGRAM OF THE WHITESTONE SCULPTURE OF THE VIRGIN OF THE IMMACULATE CONCEPTION FROM THE VILLAGE OF DOBRYANY HORODOK DISTRICT

БІЛОКАМ'ЯНА СКУЛЬПТУРА НЕПОРОЧНОГО ЗАЧАТТЯ ДІВИ МАРІЇ З СЕЛА ДОБРЯНИ ГОРОДОЦЬКОГО РАЙОНУ: ОСОБЛИВОСТІ МИСТЕЦЬКОЇ ПЛАСТИКИ ТА ПРОБЛЕМИ РЕСТАВРАЦІЇ

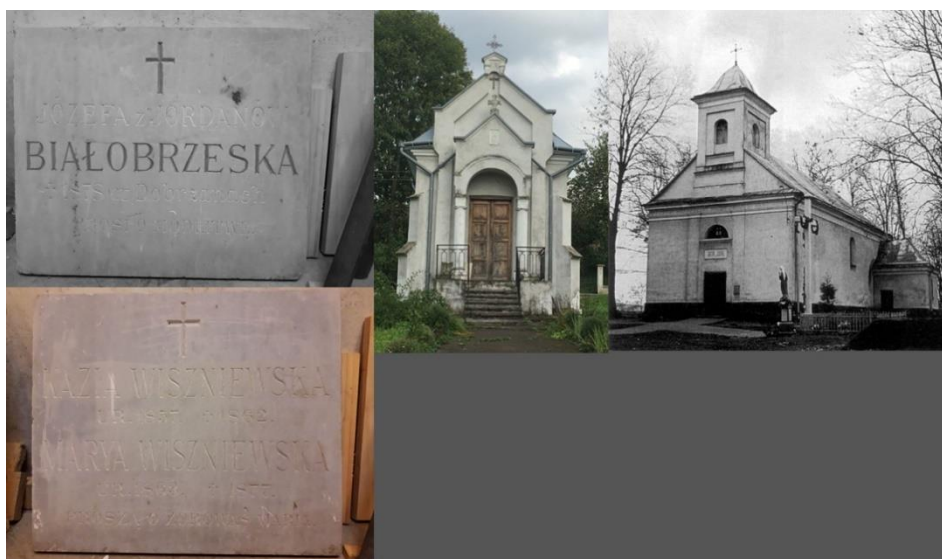
Рис. 1,2. Пам'ятні таблиці , знайдені при каплиці у Селі Добряни. Каплиця Із Села Добряни. Відбудована церква 1830-1839.

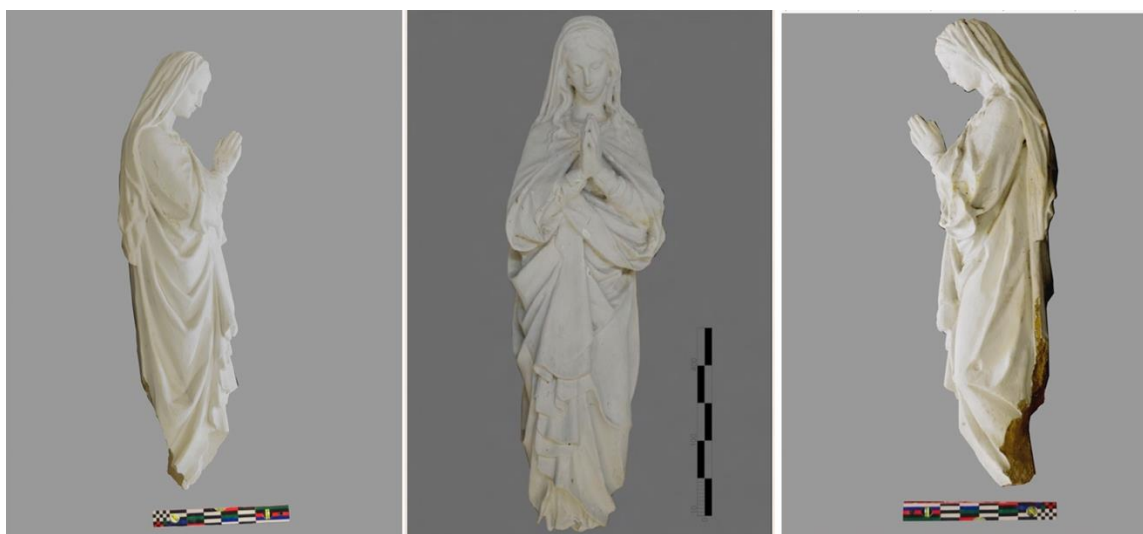
Скульптура Непорочного Зачаття Діви Марії виконана у класичному стилі. Образ Богородиці потрактований професійно та канонічно. (Рис. 3)

Рис. 3. Фрагмент скульптури Богородиці Непорочного Зачаття Із села Добряни, перед початком дослідження.

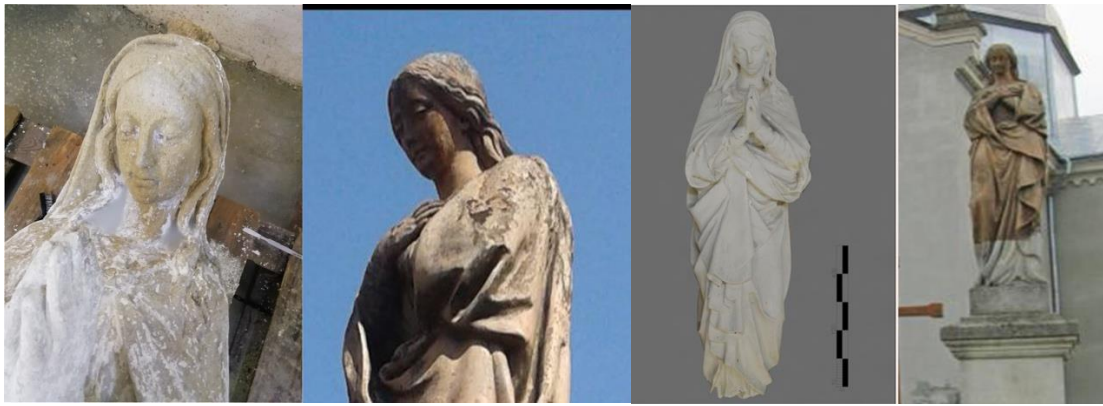
Пластичний характер складок та композиційні засади дозволяють припускати, що скульптор працював у середині XIX – на початку XX ст. Текsturні, фактурні та петрографічні властивості каменю є основою припущення, що автор працював у селі Демня оскільки з комплексу церкви св. Миколая і аналізована у статті мають багато подібностей, такі як портретні та анатомічні риси. (Рис5)

Рис. 5. Порівняльний аналіз скульптури Богородиці Непорочного Зачаття із села Добряни та села Демні

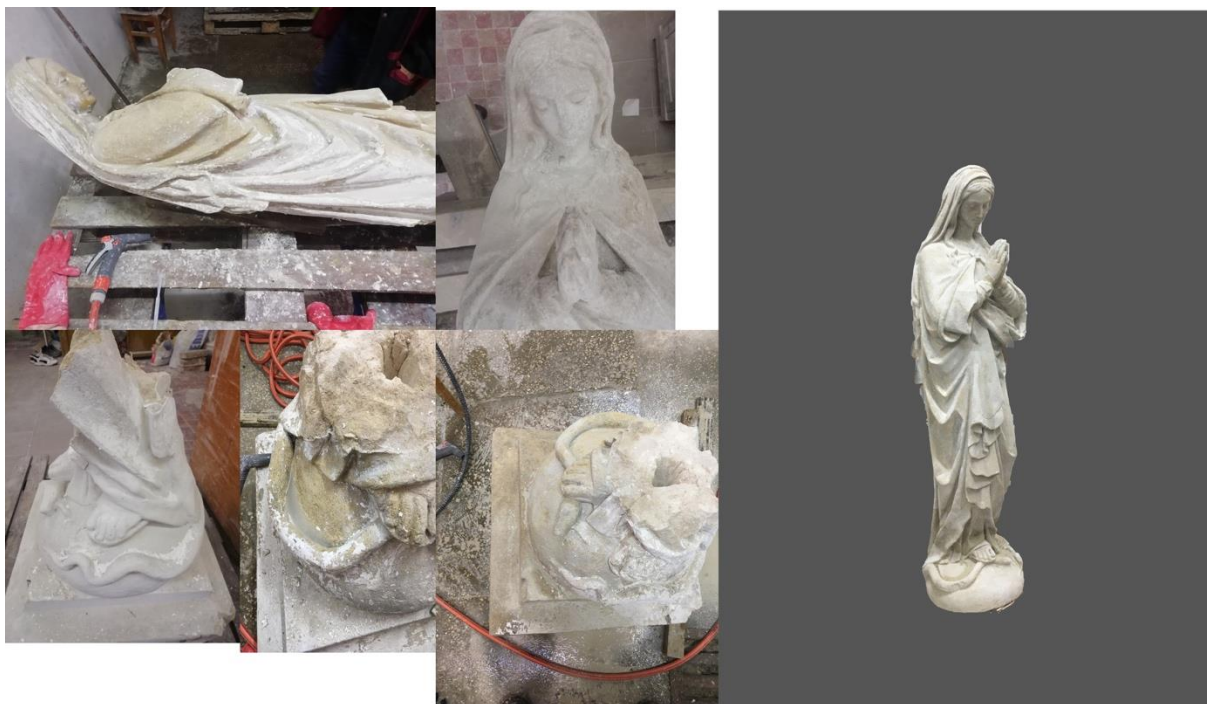
Рис. 7, 8. Поетапне очищення скульптури, Скульптура після реставрації.

Перший етап реставрації складався із виконання пошарих зондажів вапняного набілу. Після відкриття вапняного набілу, було виконано суху очистку об'єкту. Суха очистка відбувалась скальпелями, нейловою щіткою, дрібними латунною та сталевую щітками, не тривкі місця

простукувались зубилом для того щоб менше пошкодити оригінальну поверхню каменю. Коли вапняний набіл погано знімався, використовували метод мокрої очистки де за допомогою дидрагентного розчину для розчинення вапнях набілів. Дидригентний розчин наносився пензлем-флейтсом та розпушена поверхня набілу очищала нейлоною щіткою. Дидригентний розчин виготовляється для кращого проникнення у пори поверхнево активної речовини - мило пом'якшує поверхню води, що допомагає краще розчинити бруд в порах каменю (Рис. 5, 6).

Для більш складніших ділянок використовувався методу очищення параструменевим апаратом, за рахунок високої температури пара проникає на капілярному рівні на вапняний набіл, у результаті чого вапно починає відшаровуватись від поверхні каменю. Очистка проводиться скальпелями та металевими щітками, у випадку коли вапно легше відстає то нейлоновими.

Після завершення розчистки каменю дали можливість добре висохнути. Більші фрагменти цементних нашарувань були усунуті механічним методом, за допомогою молотка та скрапелі.

Згодом виконали етап структурного зміцнення каменю. Для досягнення цієї мети використано кремнійорганічний зміцнювач Remmers KSE 300. Нанесення розчину виконували пензлем. Для кристалізації кремнійорганічного зміцнювача зробили технологічну перерву на два тижнів. Після перейшли до етапу склейки деталей. Склеювання елементів відбувалося за допомогою епоксидного клею фірми "TENAX". Перед нанесенням клею, елементи були покриті 3% спиртовим розчином полімеру "Paraloid B72". Верхню та нижню частини скульптури було прикріплено на епоксидною смолою та двома стержнями нержавіючої арматури. Втрачені фрагменти складок одягу Богородиці було виконано по арматурі із скловолокна прикріпленій в отвори каменю на епоксидний клей.

Після завершення етапу склейки скульптури, було виконано доповнення втрачених елементів. Було використано мінеральний карбонатний розчин. Після двотижневої технологічної перерви приступили до етапу тонування доповнених частин з метою досягнення органічної однорідності фігури. Наступним етапом є покриття каменю біоцидним розчином довготривалої дії. При завершенні реставрації твір потрібно покрити вапняною водою для вирівнювання загального тону скульптури. (Рис. 7, 8).
