## THE RESTORATION PROGRAM OF THE WHITESTONE SCULPTURE OF YAN NEPOMUK OF THE BEGINNING 19-TH CENTURY FROM VILLAGE VELYKA VYSHENKA, YAVORIW DISTRIKT, LVIV REGION

### ПРОГРАМА РЕСТАВРАЦІЇ БІЛОКАМ'ЯНОЇ СКУЛЬПТУРИ ЯНА НЕПОМУЦЬКОГО ПОЧАТКУ ХІХ СТОЛІТТЯ З СЕЛА ВЕЛИКА ВИШЕНЬКА, ЯВОРІВСЬКОГО РАЙОНУ, ЛЬВІВСЬКОЇ ОБЛАСТІ

*В статті вперше виконано аналіз та систематизацію скульптурних зображень Святого Яна Непомуцького кінця ХVІІІ – ХІХ століть в Галичині, визначено автентичне місце розташування та запропоновано авторство твору, опрацьовано програму реставрації та практично реалізовано роботи на пам'ятці.*

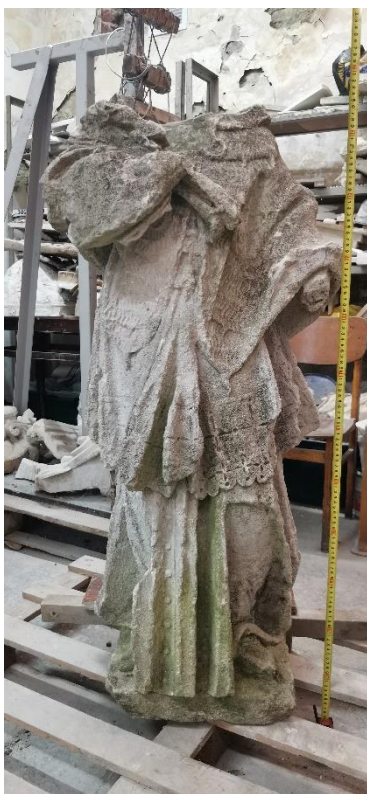
У 2021 році біля гори Болтова, обабіч дороги, біля села Верещиця було знайдено не ідентифіковану скульптуру з білого каменю. Скульптура мала значні ушкодження. Відокремленими були знайдено тіло, голова та, фрагмент хреста. Також поруч лежала колона, на якій можливо стояла фігура. Від тривалого перебування в ґрунті твір мав щільні поверхневі забруднення, був уражений лишайниками та мохами, від впливу води та перепадів температур поверхня мала виражені ділянки вивітріння (рис 1, 2).

Рис 1. Фрагмент скульптури Яна Непомуцького.  
Стан пам'ятки на початок дослідження.

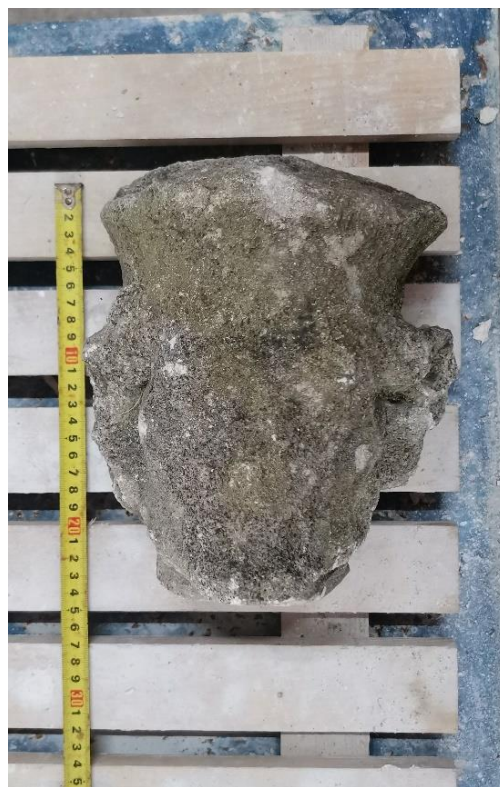
Рис 2. Голова Яна Непомуцького.

Реставрована скульптура зазнала суттєвих пошкоджень та втрат. Відсутній постамент, на якому вона розташовувалась. Але збереглась кругла колона - гладка і без декору. По лікті, разом з кистями відсутні обидві руки. Також втрачені частини складок одягу, є чисельні великі і малі сколи. Відламана голова. Обличчя святого дуже понижене, ледве проглядаються його риси (Рис. 2).

Відсутній металевий німб з зірочками – традиційний атрибут святого. Про те що він мав був свідчать бічні монтажні прорізи на голові.

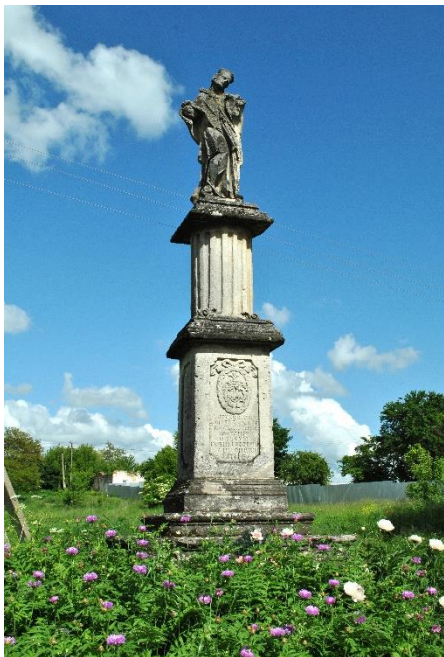
Рис 4. Скульптура Яна Непомука в с. Товстолуг. Автор: Микола Василечко

Скульптура з с. Товстолуг має датування, яке є написано на колоні – постаменті - 1801 рік. Фігуру знайшли на місцевому кладовищі і встановили на місце де попередньо він був розташований. Тернопільський обласний центр охорони та наукових досліджень пам'яток культурної спадщини надав інформацію про твір: скульптуру взято на державний облік у 2010 році, охоронний номер не присвоєно, автор невідомий. Постамент має написи. На західній (фасадній) грані постаменту барельєфне зображення родинного герба та під ним напис польською: «MIEYSCE TO Z MIESZKANCAMI RACZ UTRYMAC W STANIE DOBRYM TWEMI PROZBAMI Z NEPOMUKU JANIE». У перекладі українською означає: Місце це з мешканцями утримуй в доброму стані своїми молитвами Яне з Непомуку. З південного боку постаменту напис: «SUB AUSPICIJS AUGUSTISSIMI FRANCISC II(?) ROMANORUM IMPERATORIS». Що вочевидь означає: Під егідою імператора Священної Римської імперії Франциска. Зі східного боку постаменту напис: «Magno innosue fama periclitantium Patrono Joanni Nepomuceno dicatum Anno 1801» (з цього напису зрозуміло, що пам'ятник на честь Яна Непомука, як покровителя та захисника від усякого роду небезпек освячено 1801 року). З північного боку постаменту напис латинською: «CHRISTI VICARIATUM IN TERRIS GERENTE PIO VII PONTIFICE MAXIMO», що українською можна перекласти: Вікарій Христа на землі Пій VII Верховний понтифік. Габаритні розміри: Скульптура, висота: 1,3 м. (Паспорт об'єкта культурної спадщини, 2019).

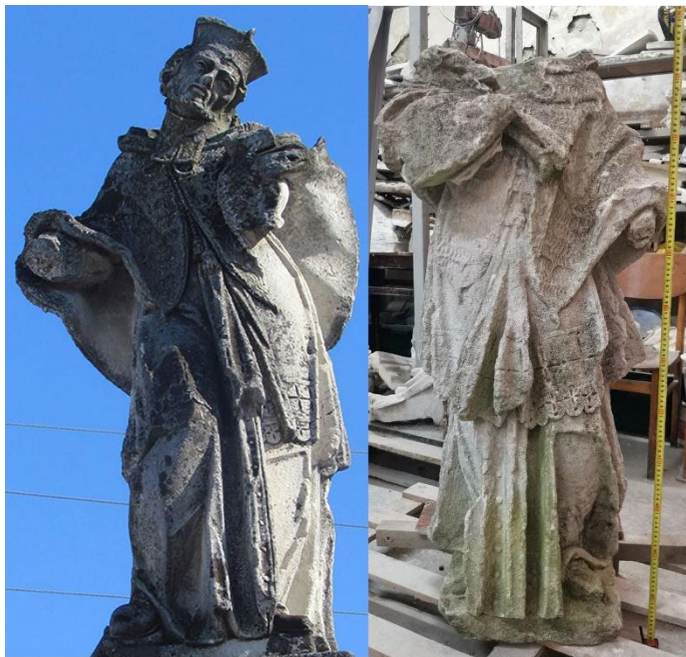
Рис 5. Скульптури з с. Товстолуг, та Велика Вишенька наведені для порівняльного аналізу. Використане фото з паспорта пам'ятки.

Ми датуємо скульптуру кінцем XVIII - початком XIX століть. Це припущення підтверджується тим, що на карті з 1783 року «Першого військового огляду» цієї скульптури там не позначено. Мистецька пластика твору свідчить, що її автор належить до кола Львівських майстрів, близький до кола скульпторів Матвія або Івана Полейовських. Ще одним підтвердженням датування є не давно віднайдена скульптура Яна Непомуцького в с. Товстолуг на Тернопільщині. Цей твір надзвичайно цінний тим, що є майже двійником скульптури з Вишеньки. Ці скульптури мають трішки відмінну композицію, опираються на різні ноги, дещо відрізняються по пластиці. Але в деталях та декорі майже ідентичні. Це свідчить про те, що вони зроблені одним автором (Рис 4, 5).

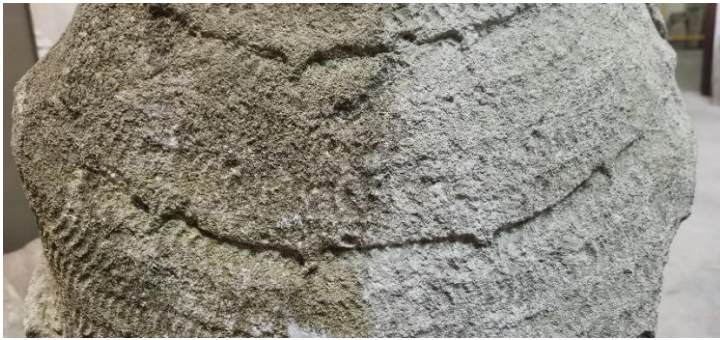
Під час виконання робіт було зауважено, що поверхнева структура каменю зазнала значних змін, має рихлий характер і розмивається під час очистки. Для цього виконання робіт з очистки проводилось в максимально делікатно, аби не втратити авторський шар обробки каменю та елементи декору (Рис. 5, 6). Під час очистки від забруднення цементом застосовали металеві інструменти, так як не вдавалось розм'якшити структуру цементу. Особливо складним виявився етап доповнення та реконструкції втрат. У відновленні ушкоджень значну роль зіграло порівнювання і копіювання елементів з скульптури Яна Непомуцького з села Товстолуг. Ця скульптура була використана, як взірець для реконструкції пластики фігури, положення голови та відтворення деяких втрачених елементів. Особливо важливим є те, що на цій фігурі не було втрачене обличчя. Риси святого досить

Рис. 5 Розчистка забруднень з поверхні каменю.

4. Виконати очистку каменю сухим методом за допомогою щіток;
5. Виконати очистку каменю з допомогою парогенератора;
6. За допомогою металевих інструментів очистити шию і голову від залишків цементу, попередньої реставрації. Цемент попередньо змочити водою;

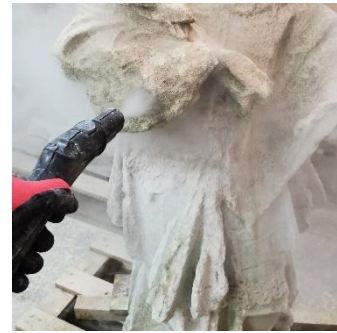
Рис. 6 Розчистка з допомогою парогенератора

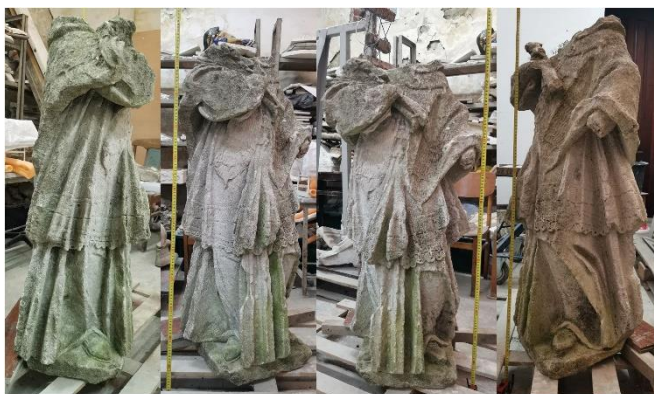
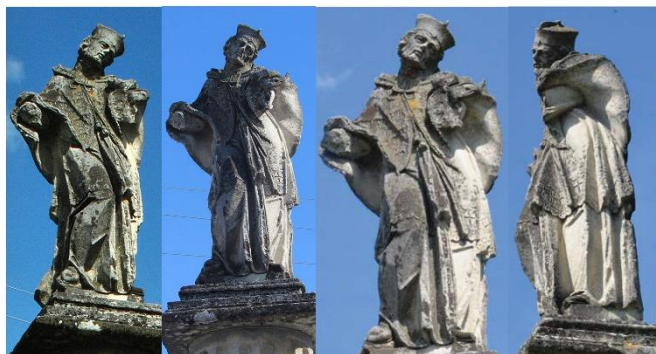
добре збереглися і стали основою для реконструкції обличчя скульптури з села Великої Вишеньки. (Рис. 7, 8).

Рис. 7 Фото порівняльного аналізу скульптур з с. Товстолуг та Велика Вишенька

11. Виконати з пластиліну руки, втрачені частини фігури Христа, зробити гіпсову форму та реконструювати їх з штучного каменю;
12. Укріпити структуру каменю кремній-органічною речовиною;

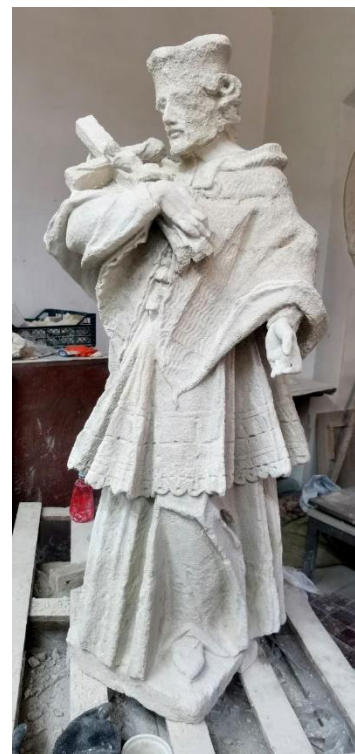
Рис. 8 Скульптура після закінчення реставраційних робіт

Білокам'яна скульптура Яна Непомука з села Велика Вишенька є цінним взірцем пізнього бароко майстрів Львівської сницарської школи. Вона, імовірно є створена Іваном Полейовським. Щоправда сьогодні неможливо документально це підтвердити. Під час реставрації Скульптури Яна Непомуцького були використані усталені та авторські реставраційні технології та прийоми, які дозволять експонувати цей сакральний твір як об'єкт для молитви та поклоніння. Пропонується після повернення твору до його утримувачів експонувати його під накриттям з умов забезпечення від агресивної дії атмосферних опадів.
