## **НАУКОВІ ПЕРЕДПРОЄКТНІ ДОСЛІДЖЕННЯ ТА ФОРМУВАННЯ КОНЦЕПЦІЇ РЕСТАВРАЦІЇ АКТОВОЇ ЗАЛИ ГОЛОВНОГО КОРПУСУ НАЦІОНАЛЬНОГО УНІВЕРСИТЕТУ «ЛЬВІВСЬКА ПОЛІТЕХНІКА»**

*Висвітлено результати першої черги реставраційних робіт із повернення втраченого образу актовий зали (зали засідань Великого сенату) – головного приміщення найстарішого корпусу університету. Мета робіт – реставрувати малярську та скульптурну декорацію зали, повернути їй первісний автентичний вигляд із 1880 р. Декор зали був реалізований у 1884 р. художником і архітектором Іваном Долинським, за задумом першого ректора, архітектора Юліана Захарієвича. Проте первісне мистецьке опорядження зали було втрачене у наступні періоди після Першої світової війни. Стіни зали та декоративна пластика були покриті новими недекоративними фарбовими шарами. Перші пробні дослідження у 2015 р. показали можливість зняття нашарувань та відкриття первісної малярської декорації. Вони також засвідчили необхідність консерваційних і реставраційних робіт автентичної малярської декорації, яка подекуди мала тріщини, локальні втрати та незадовільний технічний стан (відшарування від тиньку). Комплексні наукові архітектурно-реставраційні дослідження інтер'є

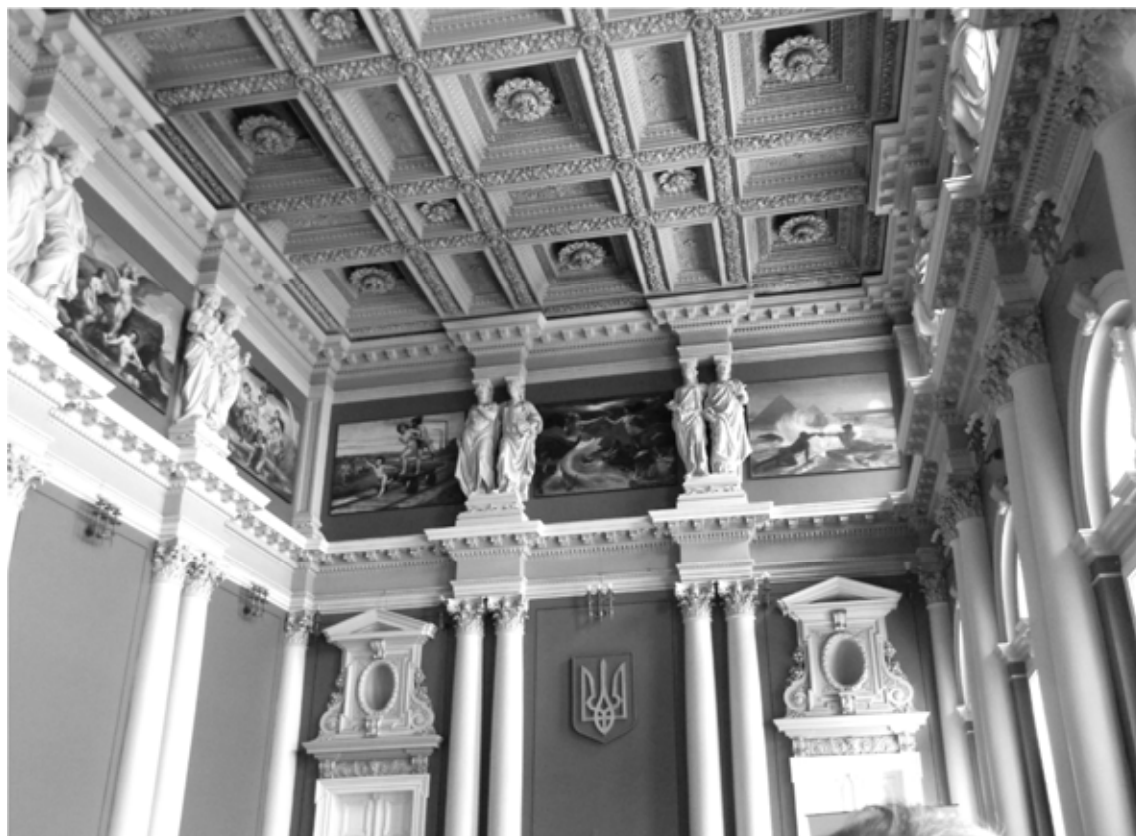
Рис. 1. Інтер’єр актової зали у 2015 р., перед початком реставраційних робіт (фото М. Бевз)

У 2015 р. за завданням ректора, професора Юрія Бобала, розпочалися роботи з повернення втраченого образу головного приміщення університету – актової зали (колишньої зали засідань Великого сенату). Була поставлена амбітна мета робіт – реставрувати малярську та скульптурну декорацію зали, повернути їй первісний автентичний вигляд, який у 1884 р. був реалізований художником і архітектором Іваном Долинським, за задумом першого ректора, архітектора Юліана Захарієвича (Бірюльов Ю., 2010). Це первісне мистецьке опорядження зали було втрачене у наступні періоди після Першої світової війни в результаті нанесення нових звичайних недекоративних фарбових шарів (рис. 1).

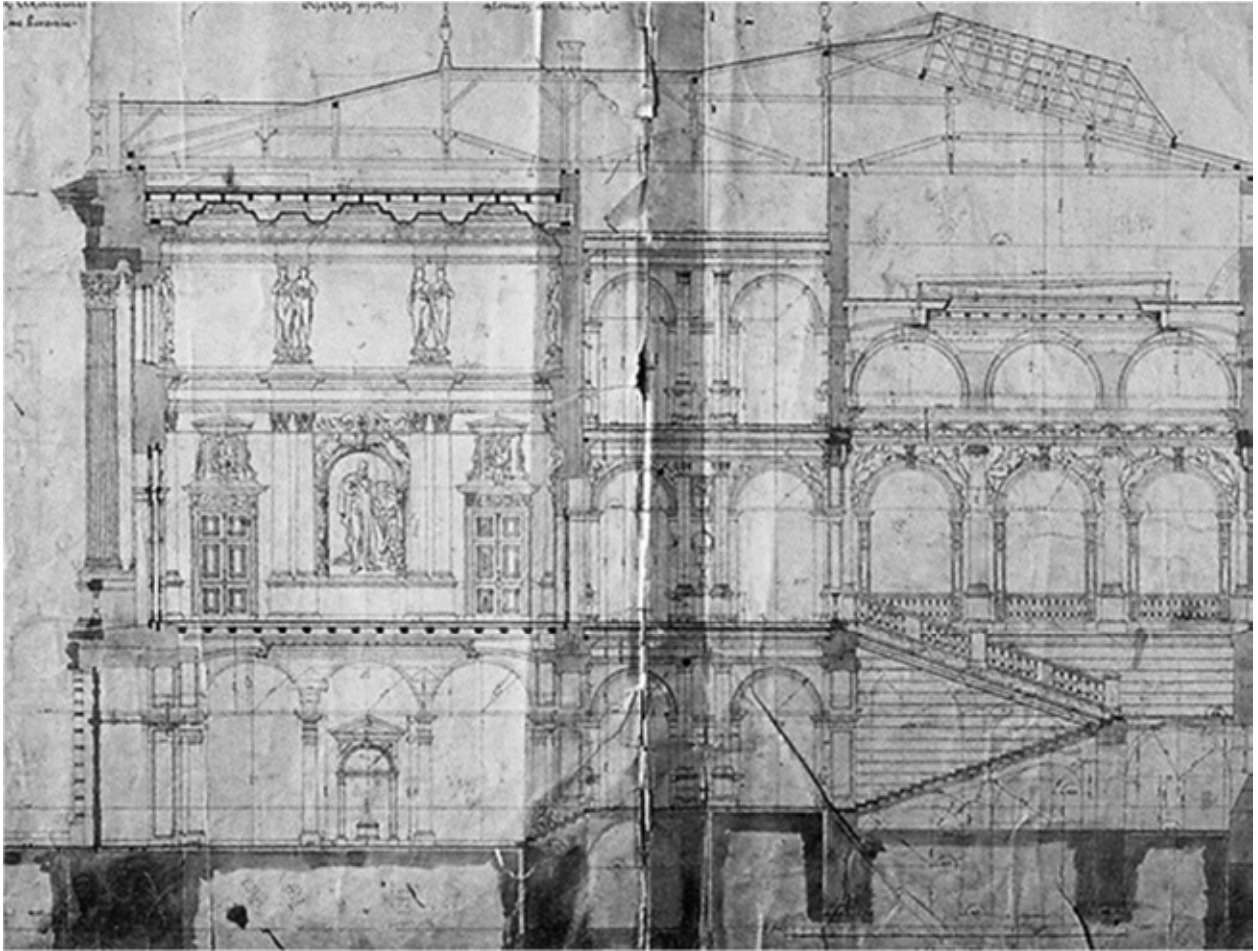
*Рис. 2. Архівний кресленик перетину головного корпусу (фрагмент) Львівської політехніки 1872 р. за підписом автора проєкту, архітектора Юліана Захарієвича. На другому поверсі – східна стіна актові зали (Жук, 2008)*

Крім засідань Великого сенату, в залі відбувалися важливі для вищої школи офіційні церемонії. Аналіз закордонних прикладів таких залів показав, що на їх стінах існувало правило вішати портрети ректорів. Чи була така традиція реалізована у актовій залі політехніки – встановити не вдалося. На стінах не виявлено слідів від кріплення портретів. У працях з історії політехніки вказувалося про існування такої галереї портретів, але де саме вона експонувалася – належить встановити додатковими дослідженнями. На нашу думку, вони мали би прикрашати залу засідань Малого сенату. На жаль, колекцію портретів, яка мала, крім наукової, ще й художню цінність, втрачено в радянський період. Нову колекцію портретів почали створювати вже в наш час – вона прикрашає інтер’єр ректорської частини коридору другого поверху. Зондажними дослідженнями, натомість, виявлено сліди кріплення великого портрету імператора Франца Йосифа I у центральному міжколонному простінку на східній стіні зали (Бевз М., Гетьманчук С., Рибчинський О., 2014). Цей портрет знаходимо на фотографії зали з 1909 р. (Бобало Ю., 2014), але також бачимо, що його встановлення передбачав проєкт Ю. Захарієвича (рис. 2).

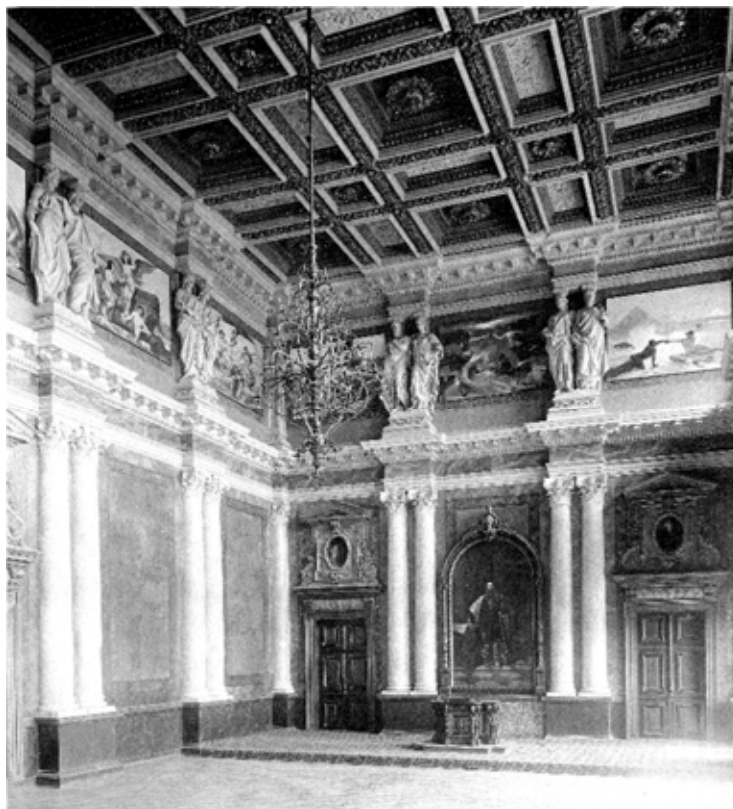
Рис. 3. Фото аули Політехніки 1909 р. (Бобало Ю., 2014). Стіни до висоти гзимсу та колони декоровано в техніці “мармуризації” з імітацією дорогих порід каменю. Слід звернути увагу на інші втрачені елементи: по центру – на пульпіт ректора та портрет фундатора Політехніки, на солею – підвищення для членів ректорату, а також на декоративне мальоване орнаментальне обрамлення по периметру картин і підвісний світильник

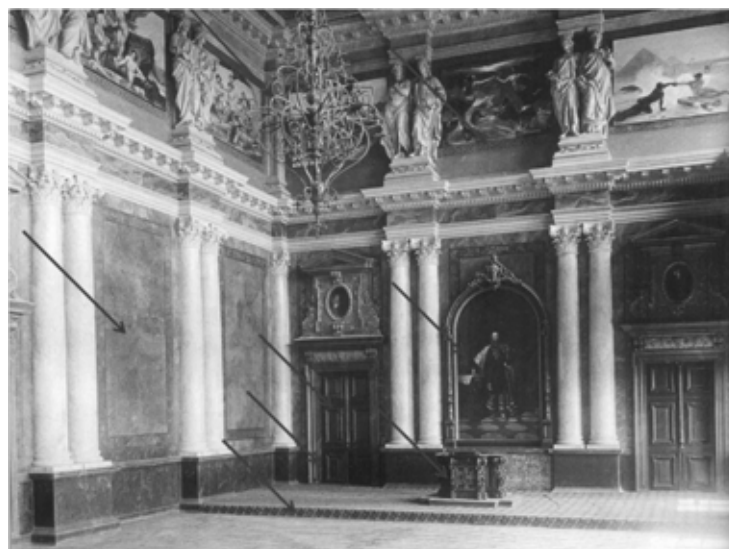
Рис. 4. Позначення втрат декору та елементів опорядження актової зали, використовуючи їх зображення на фото з 1909 р.: три шари нового пофарбування на малярській мармуризації стін та скульптурному і архітектурному декорі; замальовано декоративні рами довкола картин Я. Матейка; втрачено нафтову люстру-світильник; змінено підлогу та ректорську солею; втрачено портрет фундатора та мистецьке оздоблення твору; змінено кольористику столярних виробів – дверей та вікон; втрачено механізми закривання штор на вікнах; втрачено механізм піднімання-опускання люстри; втрачено пульпіт ректора

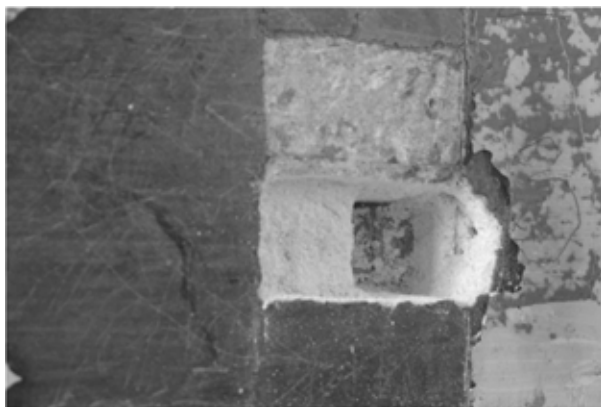
Дослідження зондажами, які проводилися паралельно із роботами з ремонту у 2015 р., виявили, що міжколонні простінки первісно мали світло-охристі дзеркала з чотирьох “мармурових плит” і з рамою зеленого кольору в чорній облямівці та темно-бежево-сіре викінчення пояском по периметру (рис. 6, 7). П’єдестали з базою мали темно-коричневу кольористику, теж виконану в техніці “штучного мармуру” з жовтими, зеленими та охристими розводами. Карниз п’єдесталу був світло-охристого кольору. Спочатку двері були пофарбовані в темно-коричневий колір із імітацією рисунку прожилок деревного зрізу. Колони мали світло-охристий до жовтого колір із легкою “мармуризацією”.

Рис. 6. Фотофіксація зондажу у фарбових покриттях та тиньку (фото М. Бевза, 2015)

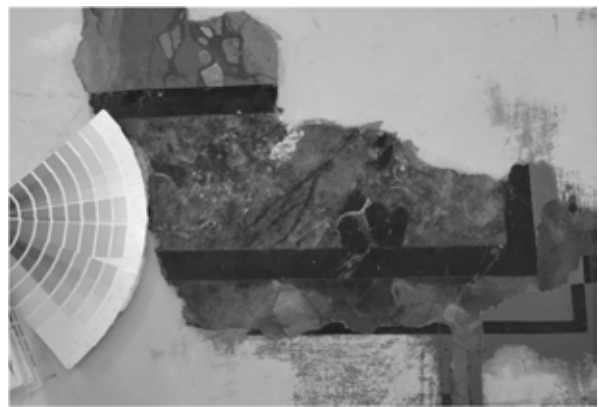
Рис. 7. Фотофіксація зондажу із злуцненнями та саморозкриттями фарбових шарів (фото М. Бевза, 2015)

3. Зондажі у фарбових шарах виконувалися невеликими смугами шириною 5–10 см. У місцях самовідшарування верхніх шарів фарби зондажі поширювалися за геометрією відшарування (рис. 7). Зондажними розкриттями виявлено:

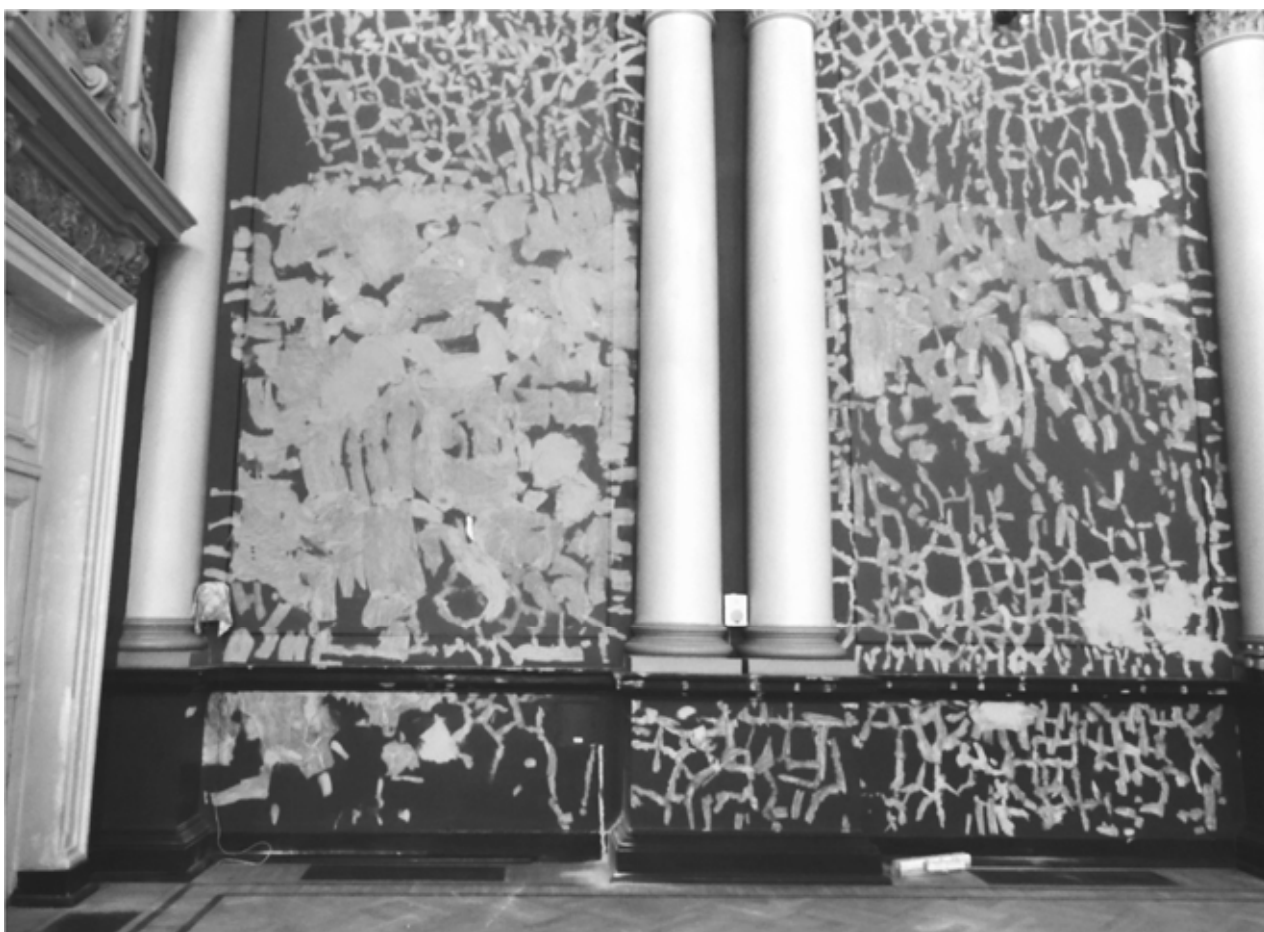
Будівельні ремонтні роботи, що проводилися у залі узимку 2015 р., виявили густу сітку тріщин у тиньку стін (рис. 8). Їх будівельники старалися зашпаклювати новими ін’єкційними пастами.

*Рис. 8. Стан стін актової зали (міжколонні простінки північної стіни) з шпаклюванням тріщин у тиньку, 2014 р. (фото М. Бевза)*

4. Технічний стан тиньку та гіпсових ліпних елементів у різних місцях різниться від доброго до незадовільного. Незадовільний стан характеризується наявністю великих тріщин, а також відшаруванням тиньку від цегляної поверхні стіни. Причиною великої кількості тріщин вапняного тиньку разом із шарами фарбового покриття, які мають форму рівномірної сітки на всій поверхні міжколонних простінок (на глибину – до цегляної кладки), є, на нашу думку, порушення вологісно-дихального режиму тиньку внаслідок:

а) наявності на тиньку кількох фарбових шарів, що утворили в сумі грубу паронепроникну плівку;

б) різкої зміни температурно-вологісного режиму приміщення (за нашим припущенням, це сталося ще в 30-ті рр. ХХ ст., коли було впроваджено нове опалення системою повітропроводів; тоді ж з'явилися перші тріщини у фарбовому шарі та його відшарування від тиньку; цим було спричинено перше нове однотонне зафарбування первісного “мармуризованого” шару).

5. Застосування невідповідних фарб під час попередніх ремонтів у 1970 р., 1990-х та 2000-х рр., що призвело до появи нової сітки тріщин не лише у фарбових покриттях, але й тиньку, а також до його відшарування від цегляної стіни у багатьох місцях (рис. 8); технічний стан стін та пофарбування є незадовільним з причини подальшої деформації тріщин та внаслідок застосування в останніх пофарбуваннях “недихаючих” фарбових покриттів.

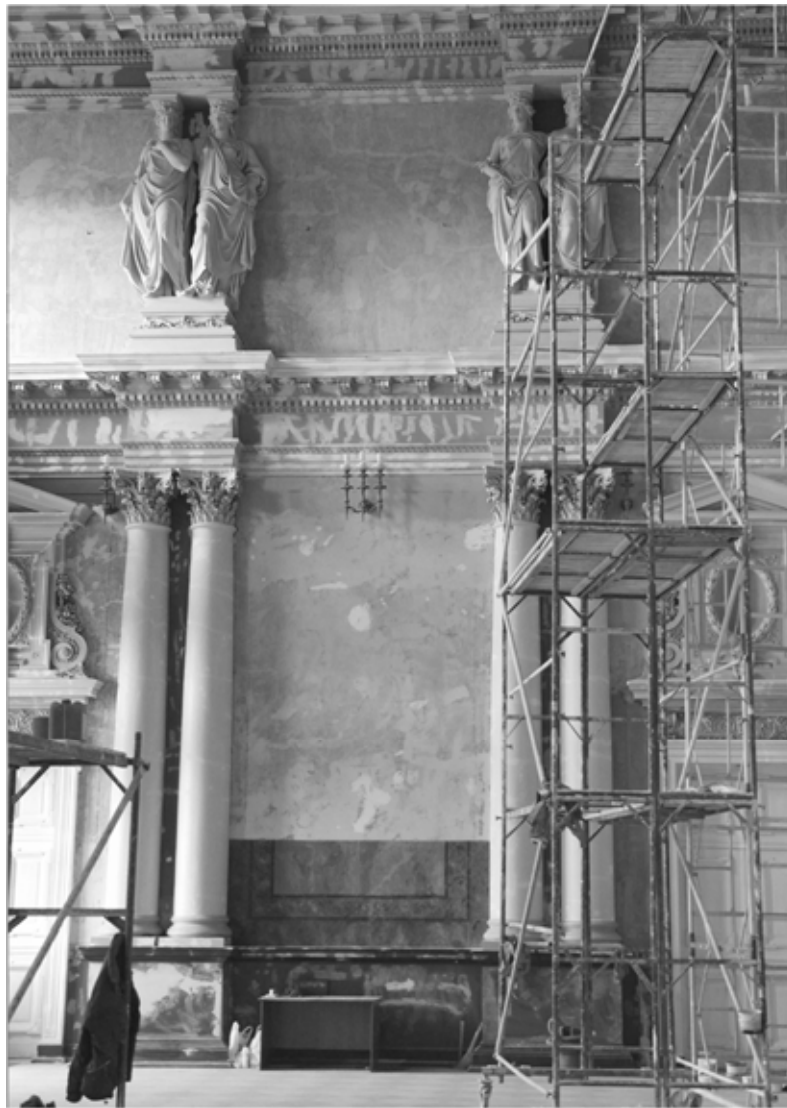
На першому етапі було виконано очищувальні та консерваційні роботи на малій ділянці висотою 1 м у центральному простінку західної стіни зали (рис. 9). На цьому фрагменті вдалося виявити особливості реалізації реставраційних заходів, що стало базовим матеріалом для методики виконання робіт на наступних етапах. Певний час реставрований фрагмент-зондаж “мальованого мармуру” в центральному міжколонному простінку західної стіни був залишений для огляду та проведення дискусійних нарад щодо послідовності та виду робіт. Авторами досліджень та консерваційних робіт на цьому етапі була група фахівців кафедри реставрації архітектурної і мистецької спадщини (згодом кафедра змінила назву на “Архітектури та реставрації”) у такому складі: проф. Микола Бевз (керівник робіт), доц. Олег Рибчинський, доц. Віктор Мельник, асист. Сергій Гетьманчук. Роботи цього етапу були важливим базисом для опрацювання науково-проектної документації з реставрації.

*Рис. 9. Фото західної стіни актової зали у процесі ремонтних робіт 2014 р. з розкритою смугою автентичного малярського шару мармуризації у нижній частині (фото М. Бевза)*

Згідно з концепцією обговореного та затвердженого проекту, основними методами та етапами реставраційних робіт було рекомендовано такі:

1. Механічна розчистка усєї площини стіни; зняття фарбових покриттів до шару автентичної мармуризації; зняття також шпаклівок із тріщин та лакун у тиньку.

2. Делікатне протирання площини стіни дистильованою водою з метою зняття поверхневих забруднень.
3. Ін'єктування глибоких тріщин рідкою реставраційною шпаклювальною масою.

4. "Підведення" тиньку в місцях втрат, випадів і сколів із подальшим його вирівнюванням у площині стіни та його ґрунтування.
5. Укріплення місць основи, на яких існують втрати, осипання стінопису методом структурного її зміцнення за допомогою просочення спеціальним ґрунтуючим розчином.

6. Реставраційне відтворення і тонування стінопису (винятково в межах втрат).
7. Після завершення відтворення стінопису-мармуризації (коли тонування цілком висохли) нанесення реставраційної восково-смоляної мастики на усю поверхню стіни; надання полиску після повного висихання мастики; за необхідності на нових шарах стінопису можливе повторне нанесення мастики.

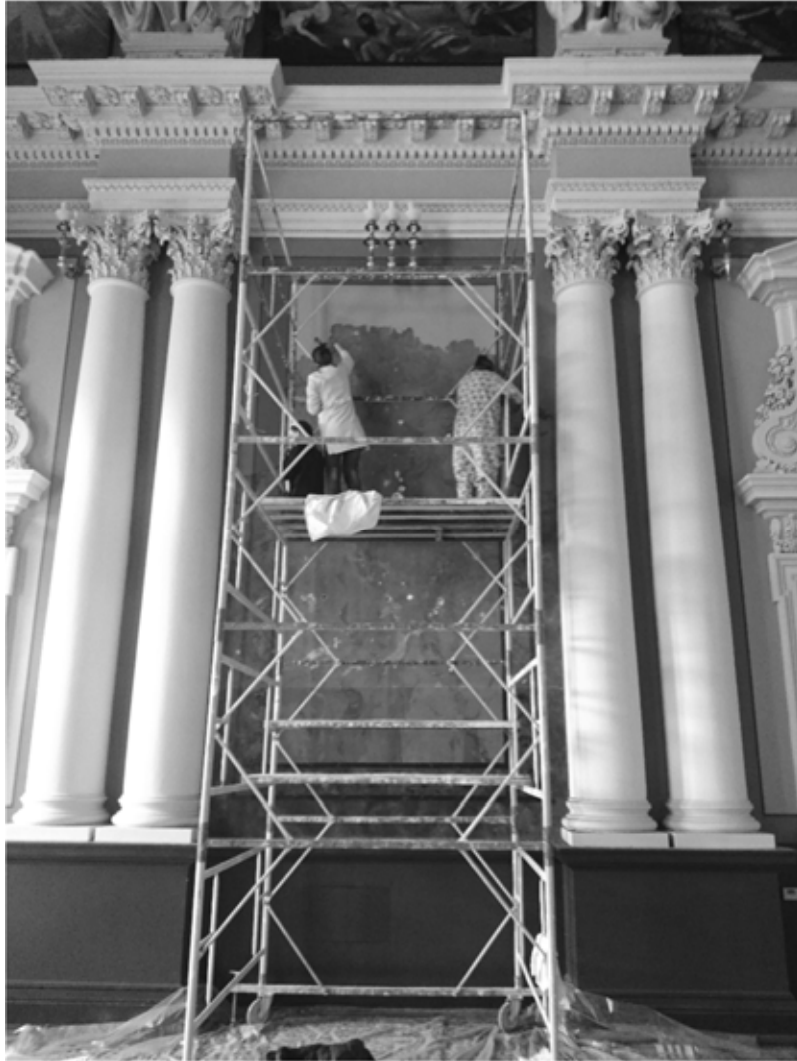
*Рис. 10. Фото західної стіни актової зали у процесі розчищення від нашарувань фарби до автентичного шару мармуризації (фото С. Гетьманчука). Стан збереження автентичного шару у цьому простінку був одним із найкращих*

1. Після завершення механічного розчищення та усунення пилу було проведено ретельне делікатне та старанне протирання площини стіни дистильованою водою.

2. Глибокі тріщини площини стіни було проін'єктовано розчином на основі гіпсу, модифікованого акриловою реверсивною ґрунтівкою, який, відповідно до основних реставраційних засад, був менш міцним, аніж тиньк-основа під авторським малярством.

3. Тим самим складом розчину, але густішої консистенції, було зашпакльовано численні поверхневі сколи, втрати та випадів у площині стіни.
4. Укріплення місць втрат та обсіпання стінопису відбувалося методом структурного зміцнення основи за допомогою просочення спеціальним розчином і проводилося винятково в межах втрат авторського стінопису за допомогою 3 % спиртового розчину полівінілбутиралу (такий метод широко застосовується в реставрації стінопису, зокрема можна згадати реставрацію стінопису Вавельського замку у Кракові) (Bevz M., Hetmanchuk S., 2017; Бірюльов Ю. О., 2015).

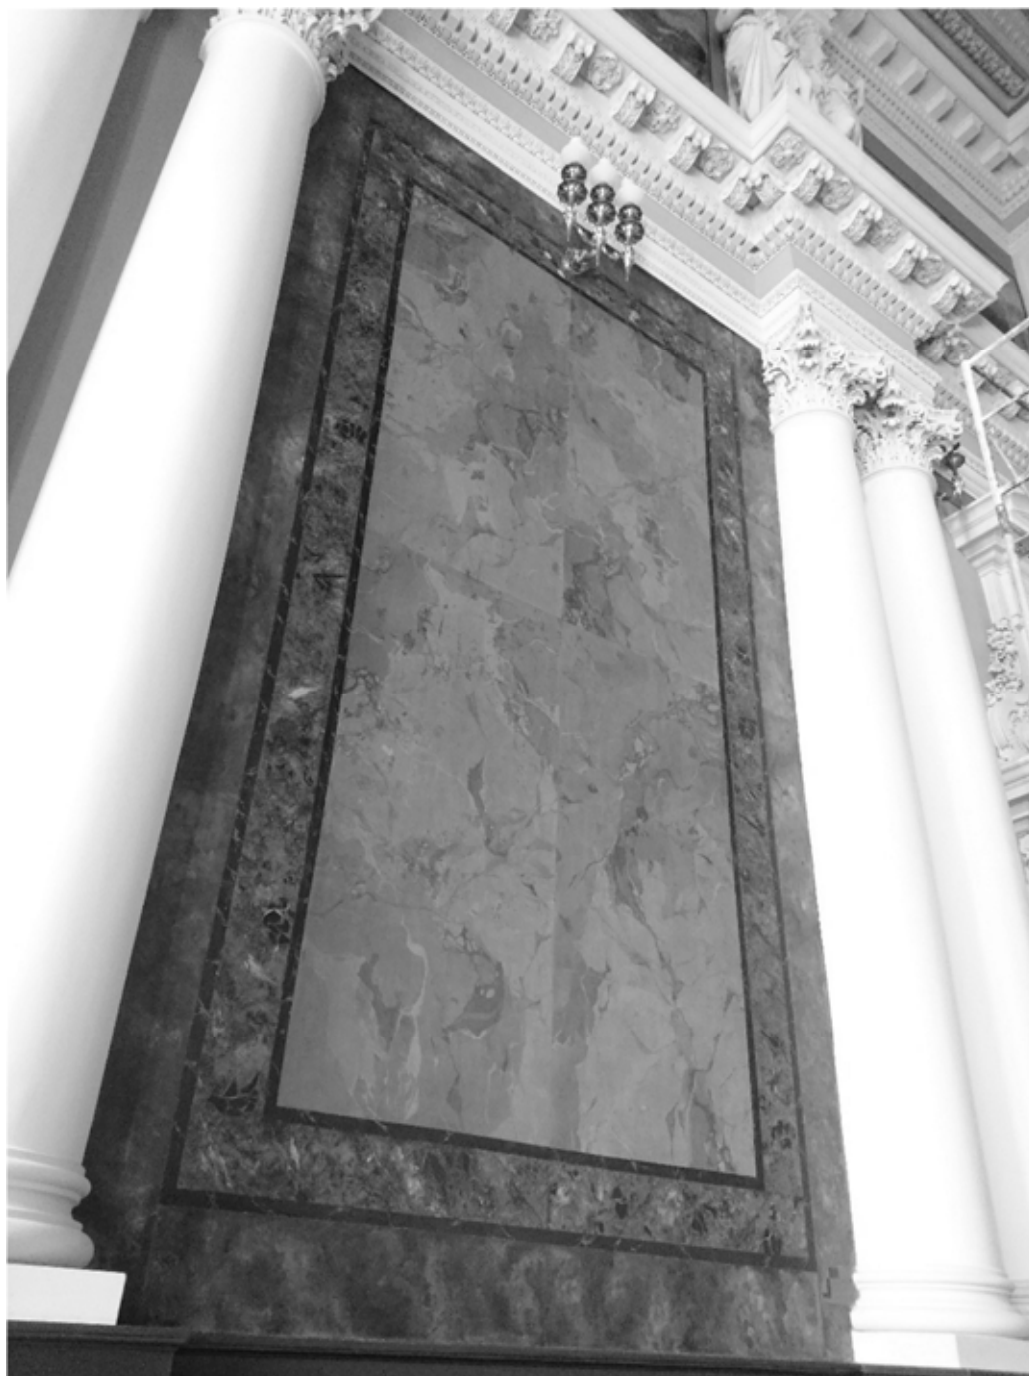
*Рис. 11. Перший очищений та реставрований фрагмент автентичної малярської декорації у західному центральному міжколонному простінку; 2016 р., виконаний на основі висновків та рекомендацій першого етапу досліджень (фото С. Гетьманчука)*

5. Тонування (винятково в межах втрат) було проведено пігментами на 5 % спиртовому розчині полівінілбутиралу. Також було зазначено, що тонування (які проводилися під час попередньої реставрації нижнього фрагмента у 2015 р.) пігментами на акриловому в'язиві у межах втрат теж проявили себе добре, натомість застосовані тонування гуашевими фарбами виявилися нестійкими, тому у процесі тонування їх було повторно затоновано, а в подальшій реставрації вирішено не використовувати.

Доцільно зазначити, що у процесі тонування в окремих місцях реставратори стикалися з проблемою зняття стійких плям та засохлих бризок латексної фарби. За спостереженням у процесі роботи білий наліт на деяких фрагментах стінопису з'являвся з двох причин: в одному випадку була деструкція первісного авторського воско-смоляного покриття поверхні стінопису, в іншому – дуже тонкий шар сучасної латексної фарби, що потрапив на поверхню реставрованого фрагменту та увійшов у пори поверхні, і його не вдалося до кінця вимити дистильованою водою та розчистити механічно. Оскільки подальша механічна розчистка могла призвести до ослаблення та руйнування авторського живопису, було запропоновано її далі не проводити, а законсервувати в існуючому стані. На невеликому фрагменті стінопису було досліджено, що під час намочування поверхні білий наліт візуально зникає, і запропоновано покрити поверхню реставраційною воско-смоляною мастикою за технологією, яка аналогічна авторській і є цілком сумісною з нею.

6. На реставраційній нараді було прийнято спільне рішення про те, що протягом 1 тижня після завершення тонувань (коли тонування цілком висохнуть) потрібно нанести реставраційну восково-смоляну мастику на усю поверхню, що й було виконано на завершальному етапі реставрації.

2. На основі отриманого досвіду виконання робіт на одному міжколонному простінку (рис. 11) рекомендована така методика реставрації мармуризованих тиньків:

– в усуненні фарбових нашарувань (які й так деструктовані і відлущуються);

– у розшивці тріщин, заповненні їх попередньо приготованою вапняною чи вапняно-гіпсовою шпатлівкою необхідних характеристик (за кольором, властивостями та характеристиками міцності);

– в тонуванні нового шару водними фарбами “під мармур”.
