ІНВАЗІЯ В АРХІТЕКТУРНО-МІСТОБУДІВНУ СТРУКТУРУ ЦЕНТРАЛЬНОГО ІСТОРИЧНОГО АРЕАЛУ МІСТА СТРИЙ

Проаналізовано ступінь збереженості архітектурно-містобудівної структури центрального історичного ареалу міста Стрий. Досліджено цінність окремих об'єктів, які претендують на пам'ятко-охоронний статус. Здійснено аналіз інвазії в архітектурну забудову та її містобудівну структуру сучасними малопрофесійними будівлями, урізанням парцель відповідно до історичних кадастрів. Запропоновано створення музею під відкритим небом у центральній частині Стрия.

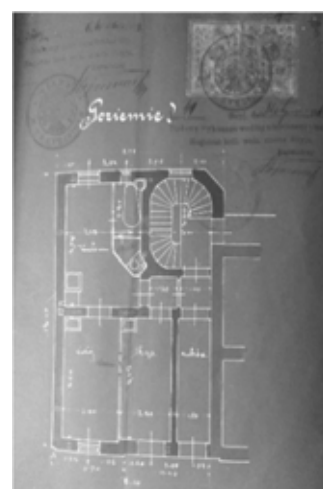
Рис. 2. План першого поверху добудови будинку Мойше Геіселькорна з вул. Трибунальської

По-перше, дослідимо приклад рядової житлової будівлі міста з елементами інвазії в ній. Із застосуванням нових технологій та конструктивних рішень у будівництві, кам'яниці мали недорогі помешкання, здебільшого під оренду, та будувалися у досить короткий термін. Яскравим прикладом такого типу будівлі у Стрию є чиншовий будинок Мойше Геіселькорна на розі вул. Ягеллонської та Трибунальської (сьогодні – вул. С. Бандери та Є. Олесницького відповідно), основна частина якого збудована у 1906 р. Кам'яниця виконана в стилі пізнього історизму чи так званого постісторизму – періоду в архітектурі, основою стильового вирішення якого є архітектурна деталь, себто характерний знак стилю-прототипу. Такі елементи максимально наближені до історичного праобразу. Вони дають можливість ідентифікації неостилію. З архівних креслень відомо, що Мойше Геіселькорн був власником ще трьох сусідніх ділянок, на яких поступово з'являлися нові кам'яниці. До сьогодні будівля зазнала істотних змін, що добре прослідковується на зображеннях будівлі першої третини XX ст. на сучасних світлинах. В об'ємно-просторовому вирішенні кам'яниця відповідала тодішнім засадам проектування, а саме: в плані мала П-подібну композицію, оскільки ділянка є кутовою та займає велику площу, з секційно-галерейним типом, який означений головними корпусами та офіциною. Будинок є трьохповерховим. На першому поверсі був запроєктований прохід-проїзд до внутрішнього дворику, комерційні приміщення та широка парадна сходовая клітка. Помешкання були середньогабаритними, проте відомо, що у 1909 р. з вул. Трибунальської була добудована невелика частина (див. рис. 2), яка з другого поверху містила малогабаритні квартири, з однією житловою кімнатою та кухнею, орієнтовані на дві сторони, проте з ванною кімнатою та туалетом, які містилися і в основній

частині, окрему сходову клітку з виходом на галерею-балкон (Державний архів Львівської області, Ф. 1059). Така прибудова була економічно доцільною, адже власник орієнтувався на квартиронаймачів із різними матеріальними доходами. Середньогабаритні помешкання також мали кухню, підсобні приміщення та житлові кімнати. Очевидно, що до наших днів, з плином історії, зміною власників, підходу та ставлення до просторів будівлі, внутрішній об'єм переплановувався. Проте прочитується і на сьогодні основна закладена конструктивна схема з повздовжніми несучими стінами. Найбільше нищівних перетворень зазнала зовнішня оболонка будівлі. Ця кам'яниця – акцент рядової забудови двох вулиць, тож до вирішення фасадів підійшли з усією відповідальністю та творчим підходом. Оскільки будівля наріжна, то її композиція складалася з двох фасадів, розміщених під зрізаним прямим кутом, задля пластики якого він виділявся врізаними з боків трикутними формами, які підкреслювали домінуючий кут такою складною конфігурацією. Видніється чітке горизонтальне членування поверхонь фасадів поясками та карнизами на три рівні частинки. Також варто зазначити метричну ритміку рядів, яка проявляється у чергуванні різних інтервалів із однаковими елементами, наприклад віконними прорізами, з їх характерними оздоблювальними рішеннями та формами, які змінюються по вертикалі. Особливо цікавими є оздоблення вікон другого та третього рівнів, де вікна мають заокруглену форму з підвіконними балясинами та надвіконним обрамленням із замком, також є прямокутні вікна з підвіконними тафлями, на яких містяться круглі ритмічні взори, відповідно. Проте таку однорідність розбавляли акцентні форми та ризаліти. Такі засоби зробили цей будинок унікальним у своїй динаміці (див. рис. 3). Проте автентичність цього архітектурного витвору зазнала колосальної інвазії у період радянської окупації, зокрема були знищені: балконні огорожі, які становили велику цінність (огорожа центрального балкону другого рівня над головним входом була барокового типу, з особливими стильовими декоративними вазями, які на сьогодні є втраченими); дах із акцентною наріжною формою, яка завершувалася флюгелем; архітектурне оздоблення фронтона, який завершував вертикальну вісь головного входу; картуш, який увінчував завершення карнизної частини п'ятикутної наріжної форми; одна з найбільших втрат – багато декорована навісна частина, яка по вертикалі перетинала другий та третій рівні, мала півкупольне завершення із шпилем та бароковою люкарною (див. рис. 4).

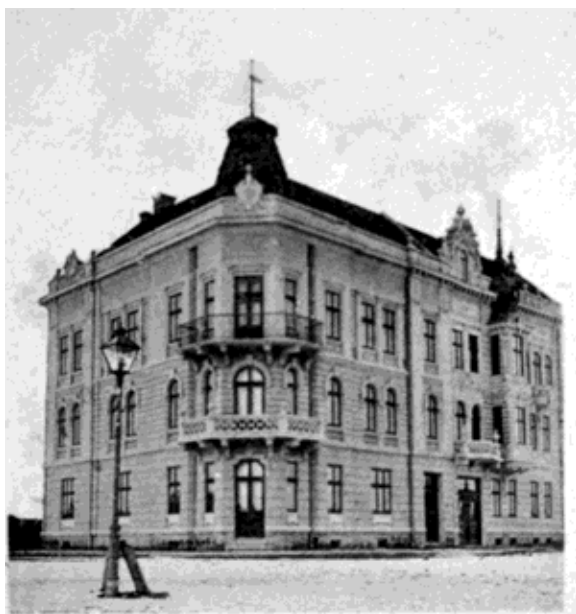
Рис. 3. Зображення будинку Мойше Геіселькорна поч. XX ст. на старій поштівці.
Із особистого архіву Д. Гринькевича

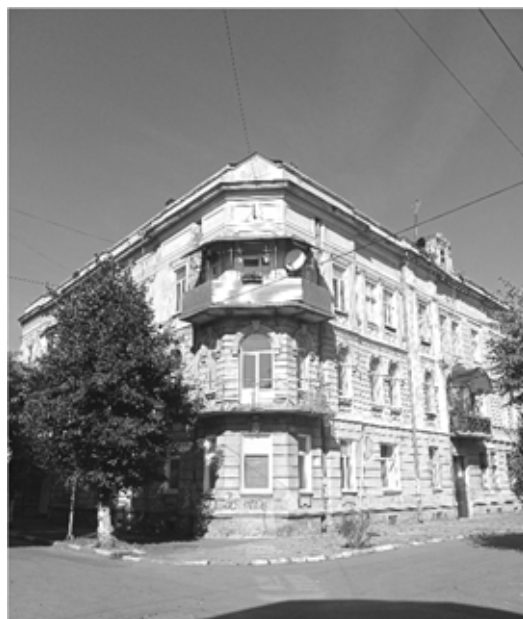
Рис. 4. Зображення сучасного стану будинку Мойше Геіселькорна, 2022 р.
Із особистого архіву Д. Гринькевича

Отже, на прикладі цього історичного будинку можна простежити основні інвазійні впливи, які пошкодили архітектурну цілісність вартісної споруди. Тож для захисту і запобігання подальшої руйнації та згубних впливів варто надати будівлі охоронний статус та інтегрувати до туристичного маршруту, що, своєю чергою, добре посприє підняттю значимості її збереження в архітектурному ареалі Стрия.

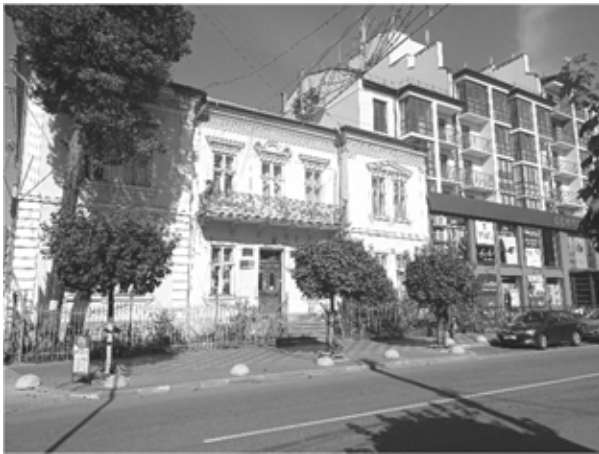
Рис. 5. Приклад просторової інвазії в історичному архітектурному середовищі.
Фото Д. Гринькевича, 2022 р.

наприклад, є збережені тримачі для вазонів, як рядових, так і окремих горщиків. На балконну частину виходить композиція з двох дерев'яних вікон (повністю збережених у всій будівлі) та дверей, над якими – сандрики з фризною та карнизною частинами. Фризи над вікнами другого рівня оточені кронштейнами. Також над карнизною частиною дверей збереглися декоративні вази-амфори. Вікна в ризалітах є об'єднані в пари та декоровані на другому поверсі трикутним сандриком. Добре збережений головний вхід із дерев'яними дверима, які відображають у своєму композиційному вирішенні декоровані елементи імпосту, профілів, тафель та притворної планки, та сходовою частиною із кованими перилами. Варто відзначити, що є ряд проблем із замоканням фасаду, пошкодженою карнизною частиною та з архітектурними елементами на боковому фасаді. Вищезазначений аналіз підтверджує, що будівля є дуже важливим елементом ансамблю центральної вулиці. І тут не можна не дослідити та не показати просторової інвазії, яка відбулася на сусідніх ділянках, адже на сьогодні пам'ятка оббудована висотною забудовою, яка не відповідає оточенню (див. рис. 5). Таке втручання в історичну забудову погано впливає на пам'ятки та на їх сприйняття. Важливо запобігти таким безвідповідальним інвазіям сучасних споруд в історичну забудову Стрия.

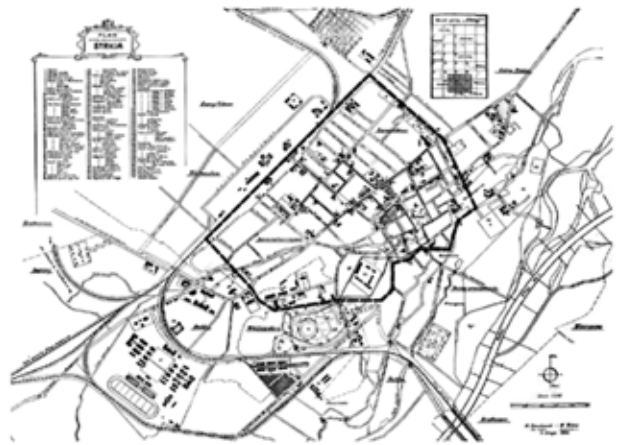
Рис. 6. Карта Стрия, укладена М. Січковським та В. Віктором, 1922 р., де штрихпунктирною лінією показано межі історичного архітектурного ареалу, з відмітками сучасної інвазії в ньому (I – будинок Геіселькорна; II – будинок Борака) та суцільною, зеленою – пропонуваній архітектурно-містобудівний туристичний маршрут

туристичного маршруту “Архітектурно-містобудівні перлини Стрия” (див. рис. 6), які можуть зацікавити туристів регіону, які мандрують зі Львова в Карпати.
