## ЕТАПИ РОЗВИТКУ СКУЛЬПТУРНОГО ДЕКОРУ РЕНЕСАНСОВОЇ КАМ'ЯНИЦІ НА пл. РИНОК, 23 У ЛЬВОВІ

*Скульптурний декор ренесансних кам'яниць привертає увагу дослідників не лише з огляду на його естетичні якості, але і символічний зміст. Кам'яниця Шольц-Вольфовичів, яка знаходиться на пл. Ринок, 23 у Львові, вирізняється серед ренесансної забудови міста специфічним оздобленням. На підставі нових досліджень (іконографічні та іконологічні методи, методи компаративного аналізу) сформовано цілісну картину етапів формування скульптурного декору кам'яниці, показано, як політичний та культурний контекст епохи впливав на його розвиток.*

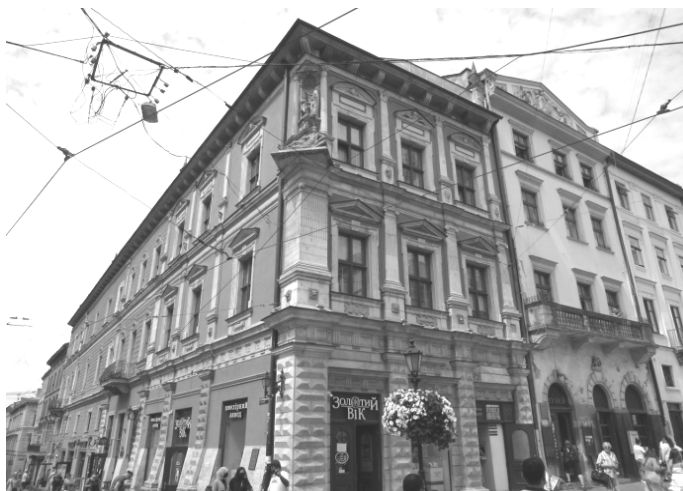
Рис. 1. Житловий будинок на пл. Ринок, 23 у Львові. Загальний вигляд  
Джерело: фото С. Лінди, 2021 р.

Житловий будинок на пл. Ринок, 23 у Львові має охоронний № 326/21 з датуванням сер. XVII ст. і є складовою пам'ятки архітектури та містобудування національного значення – ансамблю пл. Ринок (Пам'ятка архітектури XVI–XVIII ст., 2008). Це наріжний будинок, який формує кут пл. Ринок та пл. Катедральної. Будинок має тридільну планувальну структуру та складається з головного будинку, видовженого вздовж пл. Катедральної, бічної та тильної офіцини (рис. 1).

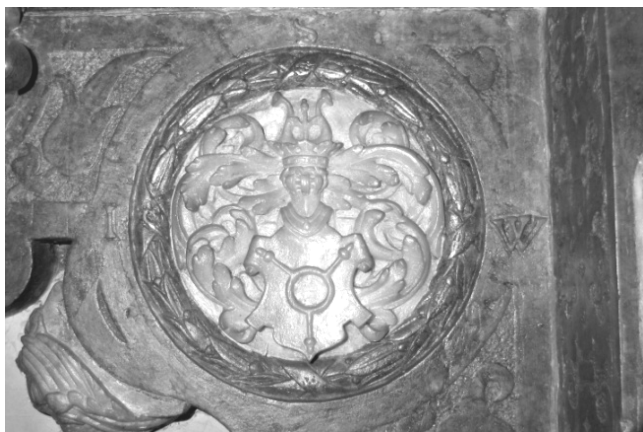
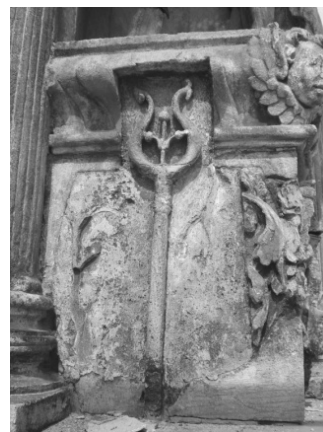
Рис. 5. Герб родини Шольц-Вольфовичів:

а – герб, вмонтований в оздоблення предели вівтаря Шольц-Вольфовичів

(зараз знаходиться у церкві Покрови Пресвятої Богородиці, що на вул. Грушевського, 2 у Львові);

б – зображення герба, вмонтоване у цоколь едикули кам'яниці на пл. Ринок, 23 по "реставрації" з 1888 р.

14 жовтня 1595 р. імператор Священної Римської Імперії Рудольф II надав спадкове шляхетство одній з гілок роду Шольців, що походила безпосередньо від Вольфганга Шольца і, щоб відрізнити цю династичну гілку від інших Шольців, додав до родового ім'я приставку "Вольфовичі". Цей нобілітаційний диплом включав трьох братів: Яна, Мельхіора та Йозефа Шольців, а також трьох синів четвертого брата, який помер, Станіслава – Вольфганга, Бальтазара і Еразма. Цікаво, що й родина Газів отримала шляхетство і герб у цьому ж році. Ймовірно, отримавши шляхетний титул, власник кам'яниці міг собі дозволити розмістити наданий йому герб та портрети членів своєї родини на фасаді родинної кам'яниці. Саме тому, в цоколь едикули, з південного боку (від пл. Катедральної) був вставлений герб родини Шольц-Вольфовичів. На жаль, він майже не зберігся. Про його існування свідчить тільки залишок його верхньої частини – клейноду: між двома мисливськими рогами знаходяться елементи гербової фігури (гілка з трьома розгалуженнями, на яких є жолуді). Втрачений герб мав такий опис: щит, перетятий на червоне та чорне поля, посередині щита із золотого персня виходять три зелені гілки з жолудями на кінцях. Над щитом знаходився лицарський шолом з короною і клейнодом. Зображення герба ми можемо побачити в оздобленні вівтаря Шольц-Вольфовичів (зараз знаходиться у церкві Покрови Пресвятої Богородиці, що на вул. Грушевського, 2 у Львові). Герб на фасаді був втрачений давно, оскільки в жодних описах і дослідженнях він не згадується. Напевне не було його і на час реставрації фасаду у 1888 р. Тоді міг з'явитись вертикальний держак, що не відповідає малюнку герба, дороблений до клейноду з розчину. Мабуть, клейнод у вигляді двох мисливських рогів, нагадував майстрам, що виконували роботи на фасаді, рога, а щоб відновити втрачену складну композицію герба зразка не знайшли (рис. 5).

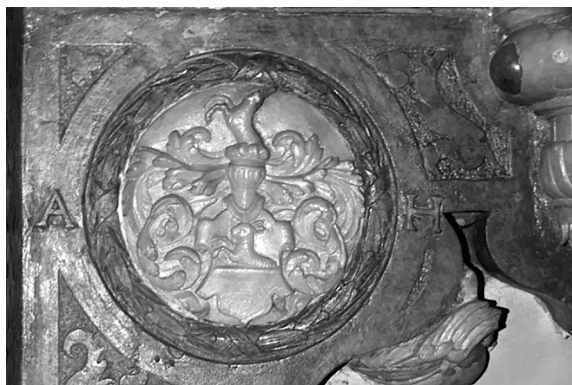
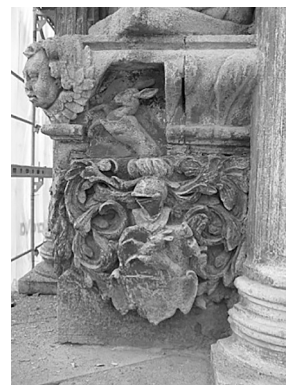
Рис. 6. Герб родини Газів:

а – герб, вмонтований в оздоблення пределли віктаря Шольц-Вольфовичів (зараз знаходиться у церкві Покрови Пресвятої Богородиці, що на вул. Грушевського, 2 у Львові);

б – зображення герба, вмонтоване у цоколь едикули кам'яниці на пл. Ринок, 23

Зберігся в оздобленні цоколя едикули на ринковому фасаді лише родовий герб Газів. Робота виконана з алебастру і відзначається тонким досконалим різьбленням складних фігур (рис. 6).

Виглядає герб так: у перетятому щиті у верхній частині зображений засць, що виходить з верхнього темного поля. Щит увінчує лицарський шолом, вкритий бурлетом, з якого виходить намет. У клейноді зображено гербову фігуру зайця. Його зображення також можна побачити в оздобленні віктаря Шольц-Вольфовичів<sup>3</sup>. Саме такий герб зберігся і на цоколі едикули. Про те, що герби були вставлені в цоколь пізніше, свідчать вирізані в карнізі цоколя заглиблення для того, щоб помістити клейноди обох гербів.

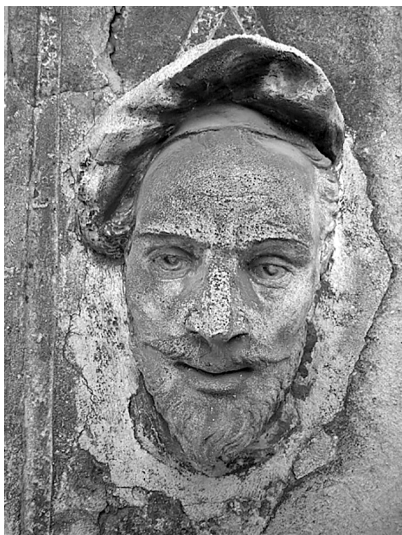
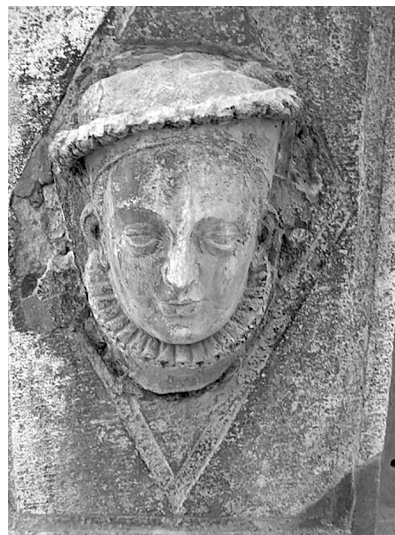
Рис. 7. Скульптурні портрети кам'яниці на пл. Ринок, 23:

а – імовірно портрет Яна Шольц-Вольфовича; б – імовірно портрет Анни Гази

Біля герба Шольц-Вольфовичів в п'ядесталі пілястри розташований скульптурний портрет молодого чоловіка в береті (рис. 7, а). Правильні шляхетні риси, вдумливий спокійний погляд – свідчать про певний статус та освіченість цього чоловіка. В. Любченко припускає, що це сам Ян Шольц-Вольфович, а портрет молоді жінки, розташований у цьому ж ряді, але на ринковому фасаді, є портретом його дружини Анни Гази (рис. 7, б).

Тоді ким є чоловік з рішучим вольовим поглядом і виразними рисами обличчя, чий скульптурний портрет розміщений біля гербу родини Газ? Логічно думати, що це портрет батька дружини – львівського патриція Мельхіора Газа, який, можливо, заклав цей будинок, а два чоловічі портрети на ринковому фасаді ймовірно належать Мельхіору та Йозефу Шольц-Вольфовичам, які зазначені в нобілітаційному дипломі імператора. Припущення В. Любченка, що на фасаді кам'яниці зображені різні прошарки львівського суспільства, на нашу думку, є не надто аргументованим. Воно суперечить попередньому, цілком логічному припущенню, що на фасаді є зображення Яна Шольц-Вольфовича і його дружини. Не за звичаєм того часу було ставити в один рівень різні прошарки суспільства, та й виконання кам'яної скульптури такого рівня було надто дорогим задоволенням в ті часи. То чого б львівському патрицію платити за зображення на своїй кам'яниці якогось міського стража? Так, крайня скульптура, дійсно, виглядає гротесково, але такого вигляду вона набула після реставрації 1888 р. Справа в тому, що фасад у цьому місці був сильно пошкоджений через протікання ринви і скульптура теж була пошкоджена так сильно, що частково втратила свої портретні риси. Очевидно, що реставратори кінця ХІХ ст. відновили маску на свій розсуд.
