РЕСТАВРАЦІЯ БРАМ МОНАСТИРСЬКОГО КОМПЛЕКСУ СВЯТОГО ЮРА У ЛЬВОВІ

**RESTORATION OF THE GATES OF THE MONASTERY COMPLEX
OF SAINT GEORGE IN LVIV**

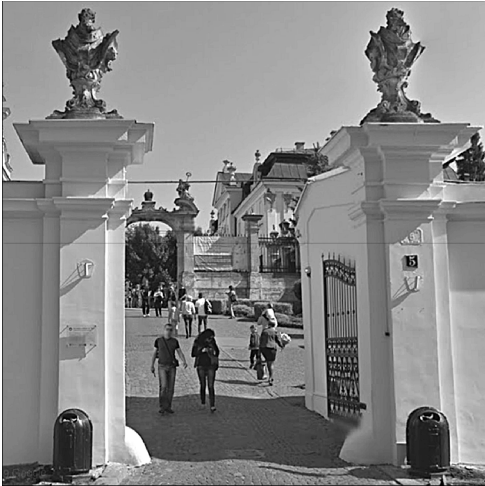
Рис. 1а. Перша в'їзна брама до Святоюрського комплексу у Львові
(Фото 2020 р.)

До собору св. Юра вело дві парадні брами, які були збудовані і оздоблені у 1770 р. відомим скульптором Михайлом Філевичем (Голубець, 1925). З площі підходимо до першої в'їзної брами, розміщеної у глухій стіні, під кутом до головного входу в собор св. Юра. Вона зведена у стилі бароко, частково кам'яна, оштукатурена, прямокутна в плані, прорізана широким проїздом з кованими ґратованими рамами воріт. Конструкція брами складається з двох симетрично розміщених масивних квадратних в плані пілонів, до яких на завісах кріпляться дві ступки рам ажурних кованих воріт (рис. 1). Пілони оздоблені пілястрами і капітелями, на яких поміщені дві кам'яні статуї, виконані скульптором Михайлом Філевичем (рис. 1а, 1б). Брама оштукатурена і побілена в теплий бежевий колір. Пілони і примикаючі до них оштукатурені мури зведені з каменю білого пісковика.

Технічний стан брами задовільний, але бюсти кам'яних скульптур святих потребують проведення реставраційних робіт. Вони вкриті чорною патиною, видно сліди вивітрювання, замокання та біонарости (рис. 1а, 1б). Реставрація повинна ґрунтуватись на поетапному обстеженні скульптур із використанням загальнонаукових та спеціальних методів дослідження, із застосуванням традиційних і новітніх реставраційних прийомів (консервація (зміцнення), розкриття, відтворення, доповнення), щоб максимально розкрити художні якості, стилістичну цілість і мистецьку цінність цих об'єктів (Прибега, 2009), (Чень, 2016).

У процесі ґрунтового натурного обстеження надбрамних скульптур з метою їх збереження як цінних архітектурно-мистецьких творів запропоновано комплекс поетапних реставраційних заходів:

- перед проведенням реставраційних робіт детально дослідити скульптури, їх стабільність, матеріал та види пошкоджень;
- зняти кам'яні скульптури святих, акуратно оббити штукатурку за допомогою зубила та молотка або знімати шари за допомогою шліф-машинки з грубозернистим шліфувальним папером;
- перемістити скульптури у закриті приміщення для забезпечення захисту від подальшого руйнування під дією атмосферних чинників;
- провести суху очистку скульптур за допомогою м'яких щіток і пензлів;
- видалити висоли за допомогою марлево-ватних компресів із дистильованою водою, які накладаються на скульптури;

- біопшкодження (лишайники, грибки) спочатку очистити механічно за допомогою щіток і промити мильним розчином. Після того уражену поверхню обробити фунгіцидними та антисептичними препаратами (“Конспет” серії – Ф, “Гембар”, “Акватон – 10”);
- відреставровані скульптури законсервувати для захисту матеріальної структури від подальшого руйнування (Михайловский, 1981) (за допомогою пунічного воску та сполук на його основі), гідрофобізують (кремнійорганічний розчин ЕКО, рідина гідрофобізуюча 136–41) та за потреби створюють захисні укриття для об’єкта (ДБН В.3.2-1-2004).

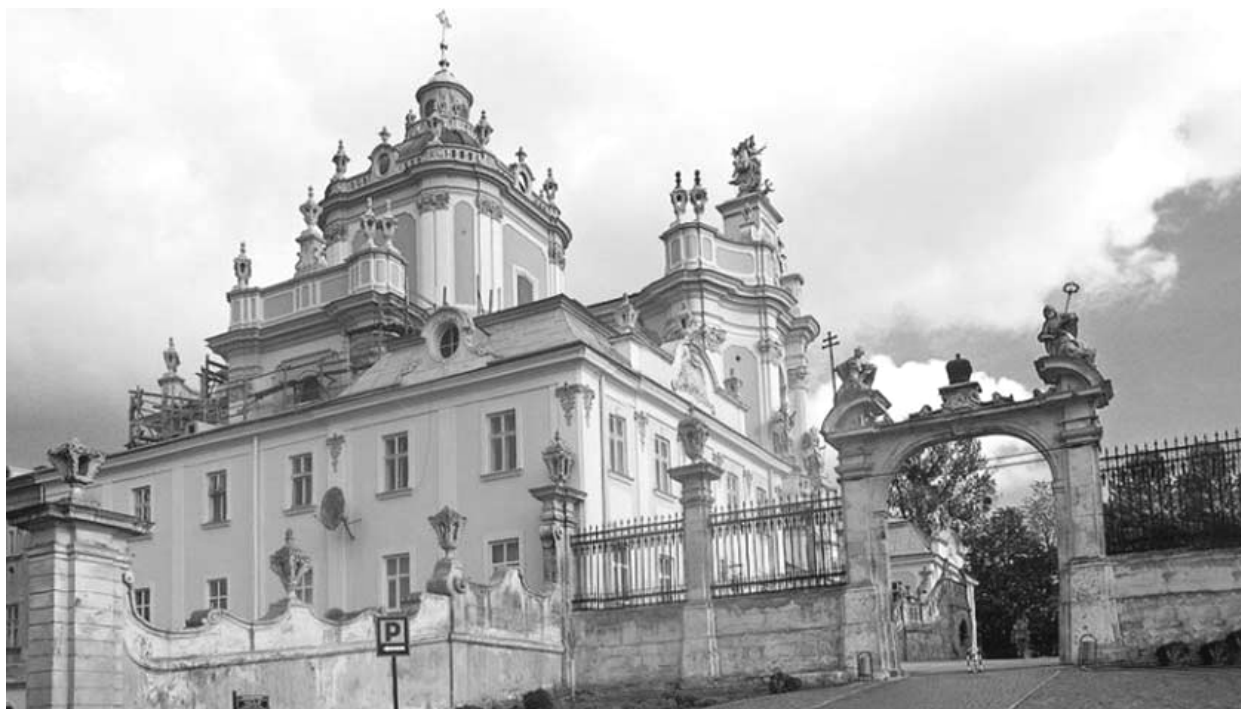
Рис. 3. Собор св. Юра з другою брамою у Львові (фото 2020 р.)

Коли з площі ввійти через першу браму, розкривається простір малого подвір'я, огороженого по боках бароковою огорожею, прикрашеною декоративними ажурними кам'яними вазами (рис. 3), з якого видно другу пишно декоровану барокову вхідну браму. Вона зведена з кам'яних блоків білого пісковика у бароковій стилістиці. Прямокутна в плані брама прорізана широким арковим проїздом, увінчана бароковим розірваним фронтоном та прикрашена алегоричними скульптурними постатями роботи Михайла Філевича, що зображають римську та грецьку церкви. Головними конструктивними елементами брами є два бічні опорні пілони і широка арка, акцентована замковим каменем з викарбованою датою побудови брами – “А:1770”, що перекриває прогін. Завершує браму бароковий фронтон, який з двох сторін оздоблений алегоричними скульптурами: зліва розташоване алегоричне зображення грецької церкви у вигляді чоловіка з непокритою головою та у складчастому одязі, з патріаршим хрестом у правій руці, а справа – зображення римської церкви у вигляді жінки з хустиною на голові, яка тримає двома руками хрест “виноградна лоза”. В центрі фронтона розміщений невеликий п'єдестал, з волютами з обох сторін та з рослинним орнаментом на чільній стороні, посередині цього орнаменту розміщені підкова та хрест. П'єдестал увінчує єпископська митра з хрестом.

Друга брама Святоюрського комплексу має важливе історичне та естетичне значення. Алегоричні постаті римської та грецької церков, що увінчують браму, є прекрасними зразками барокової скульптури, що символізують єдність цих двох церков.

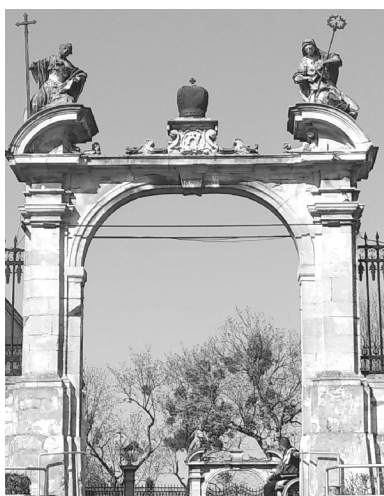
Рис. 4. Друга брама
Святоюрського комплексу

Вхідна брама з моменту створення перебуває на відкритому просторі і постійно зазнає руйнівного впливу через погодні фактори (атмосферні опади, вітер тощо), особливо верхня її частина (рис. 4, 5). Значна поверхня скульптур покрилася чорною патиною, переважно у заглиблених місцях (рис. 4а, 4б), а також фронтон, п'єдестал з єпископською митрою та верхня частина брами і арки, включаючи замковий камінь. Внаслідок того, що брама постійно перебуває в експлуатації, є значні механічні пошкодження, сколи, відбиті частини та тріщини. На внутрішній частині арки зліва є велика відбита частина кам'яного блоку. На пілястрах та їх п'єдесталах є багато механічних пошкоджень, а також через вимивання дощем та вивітрювання осипається камінь. Виявлено наявне

засолення каменю, в деяких місцях – цементні нашарування (рис. 5). На волютах п'єдесталу з єпископською митрою, що увінчує браму, бачимо тріщини та пошкодження поверхні. Капітель правої пілястри з правого боку пересікає велика тріщина. Карниз, що знаходиться під фронтоном, також значно пошкоджений внаслідок вивітрювання та вимивання дощем. Загалом, найбільше пошкоджена верхня частина брами. На ній можна побачити численні тріщини та сколи. При детальнішому дослідженні бачимо також біонарости.

З метою збереження від подальшого руйнування брами запропоновано комплекс реставраційних заходів:

1. Перед проведенням реставраційних робіт потрібно детально дослідити об'єкт, визначити стабільність його, з'ясувати, з якого конкретно матеріалу він виконаний, визначити всі його пошкодження. Необхідно організувати захист від атмосферних впливів на період проведення реставраційних робіт (встановити дашок тощо).

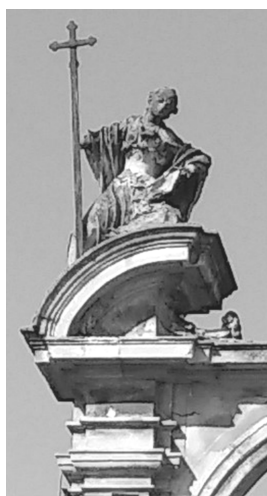
Рис. 4а. Надбрамна
скульптура – символ грецької
церкви

Скульптури як найвищий елемент брами значно потерпають від зовнішніх атмосферних чинників, особливо їх елементи, що виступають, зазнають вивітрювання та вимивання дощами. Значна їх поверхня, особливо на горизонтальних площинах та в заглибинах, покрита чорною патиною, грибками і біонаростами (рис. 4а, 4б). У скульптури, що знаходиться ліворуч, на хресті відсутня горизонтальна нижня перемичка (рис. 4а).
