## ПРОБЛЕМИ РЕСТАВРАЦІЇ СКУЛЬПТУР З РОМАНСЬКОГО ЦЕМЕНТУ В АРХІТЕКТУРІ ЛЬВОВА ДРУГОЇ ПОЛОВИНИ XIX – ПОЧАТКУ XX СТ.

PROBLEMS OF SCULPTURES'S RESTORATION MADE OF ROMAN  
CEMENT IN THE ARCHITECTURE OF LVIV OF THE SECOND HALF OF  
THE 19TH - BEGINNING OF THE 20TH CENTURY

*Розглянуто особливості розміщення скульптур з романського цементу в архітектурі Львова та чинники, які впливають на їх стан збереження. На основі аналізу чотирьох відреставрованих об'єктів подано їхні картограми втрат, запропоновано класифікацію стану збереженості скульптур та узагальнену технологію їх реставрації. Виокремлено проблеми при реставрації скульптур. Запропоновано ряд превентивних заходів для збереження скульптур.*

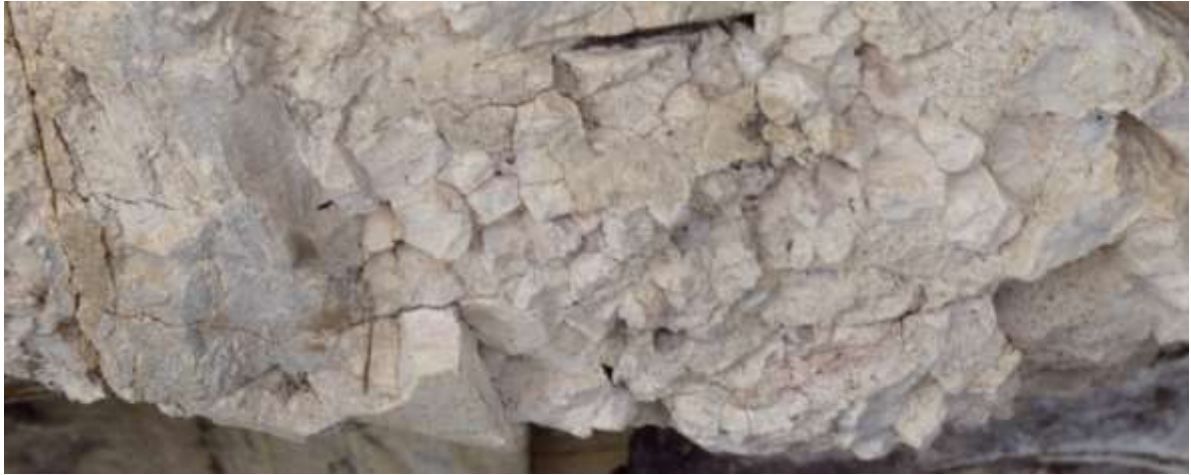
**Візуальний аналіз стану скульптур.** Кракелюр на скульптурах різної інтенсивності: самий дрібний та інтенсивний — на скульптурах на вул. Франка, 2 (Рис. 5).

*Рис.5. Скульптурна група на вул. І. Франка, 2. Кракелюр. Фото - А.Федоришин.*

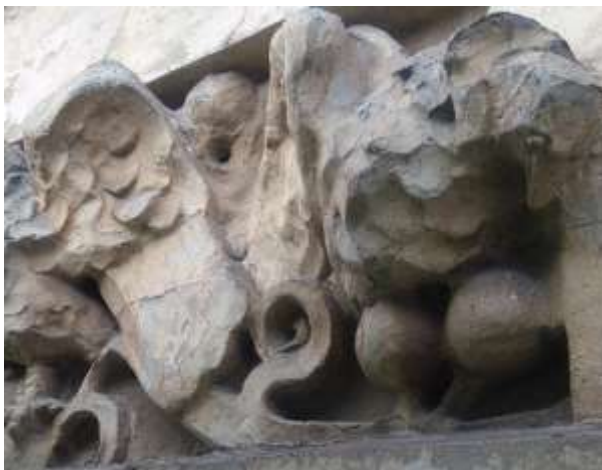
*Рис.6. Атланти та рельєфи на вул. Генерала Чупринки, 6. Кракелюр. Фото - А.Федоришин.*

Кракелюри середнього розміру і інтенсивності виступають на скульптурах у будівлях, що на вул. Чупринки, 6 та Листопадового чину, 12 (Рис. 7, 8).

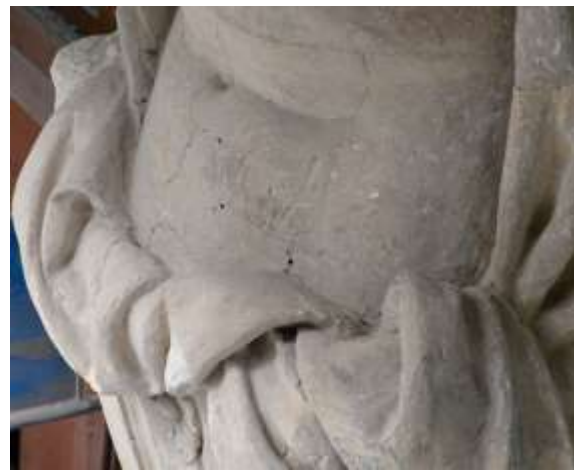
*Рис.7. Атланти та каріатиди на вул. Листопадового Чину, 12. Кракелюр. Фото - А.Федоришин.*

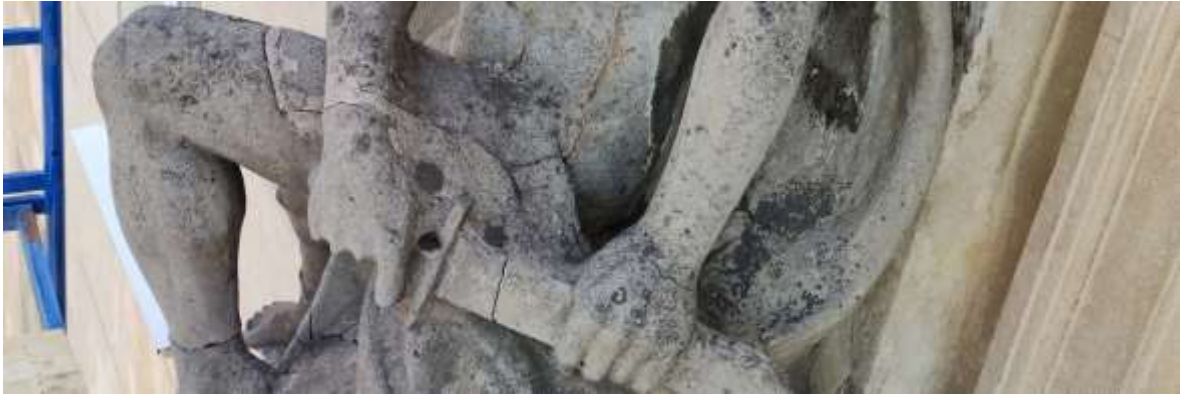
Великий, малоінтенсивний кракелюр спостерігався на скульптурах на вул. Дорошенка, 19 (Рис. 8). Фасад будівлі багато декорований пластичними елементами та скульптурами. Подібного характеру деструкції спостерігаються також на інших скульптурних та декоративних елементах фасаду.

*Рис.8. Алегоричні скульптури на вул. П. Дорошенка, 19. Кракелюр. Фото - А.Федоришин.*

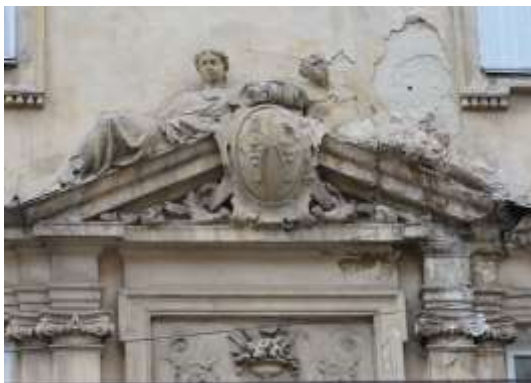
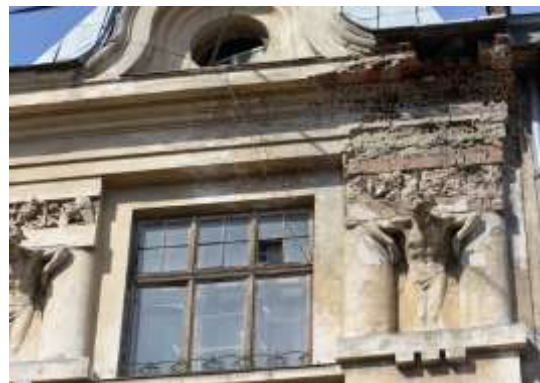
Найбільші руйнування скульптур спостерігаються в зонах інтенсивного замокання фасаду через проблеми з водовідведенням. Ще більша інтенсивність руйнувань спостерігається в фрагментах фасаду викладених з порожнистої цегли (Рис. 9,10).

*Рис.9. Скульптурна група на вул. І. Франка, 2. Руйнування внаслідок замокань фасаду. Фото - А.Федоришин.*

*Рис.10. Атланти та рельєфи на вул. Генерала Чупринки, 6. Руйнування внаслідок замокань фасаду. Фото - А.Федоришин.*

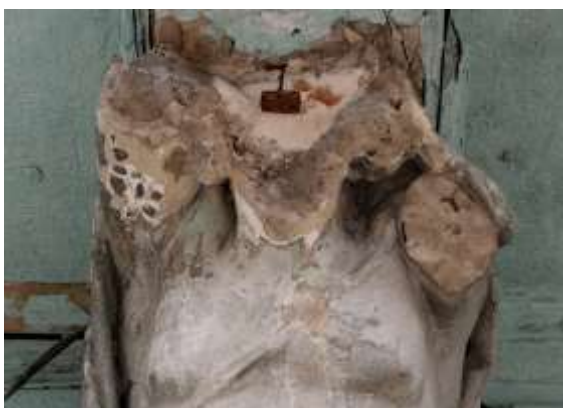
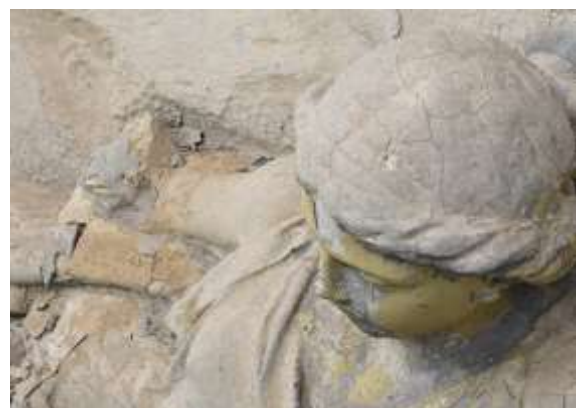
Більшість скульптур виготовлено по принципу ліпних литих виробів — з мінімальним анкеруванням. Через це, простежується втрата композиційно важливих елементів (Рис. 11,12).

*Рис.11. Скульптури на вул. Листопадового Чину, 12. Скульптури без металевго каркасу. Фото - А.Федоришин.*

*Рис.12. Скульптурна група на вул. І. Франка, 2. Скульптури без металевго каркасу. Фото - А.Федоришин.*

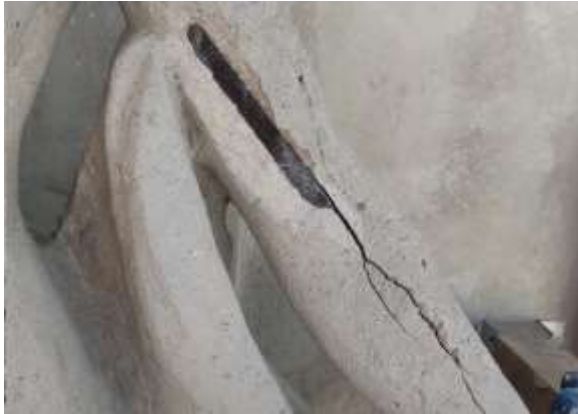
Для скульптур на вул. Дорошенка, 19 характерне застосування кованого металу квадратного профілю в якості каркасу. Цей метал майже не піддається корозії, на противагу двотаврам, які використовуються, як в балконах так і в п'єдесталах на фасаді вул.Дорошенка, 19 (Рис. 13,14).

*Рис.13. Алегоричні скульптури на вул. П. Дорошенка, 19. Металевий каркас. Фото - А.Федоришин.*

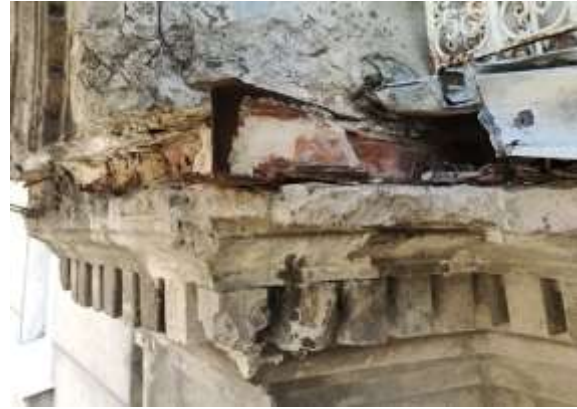
*Рис.14. Алегоричні скульптури на вул. П. Дорошенка, 19. Руйнування внаслідок корозії двотаврів. Фото - А.Федоришин.*

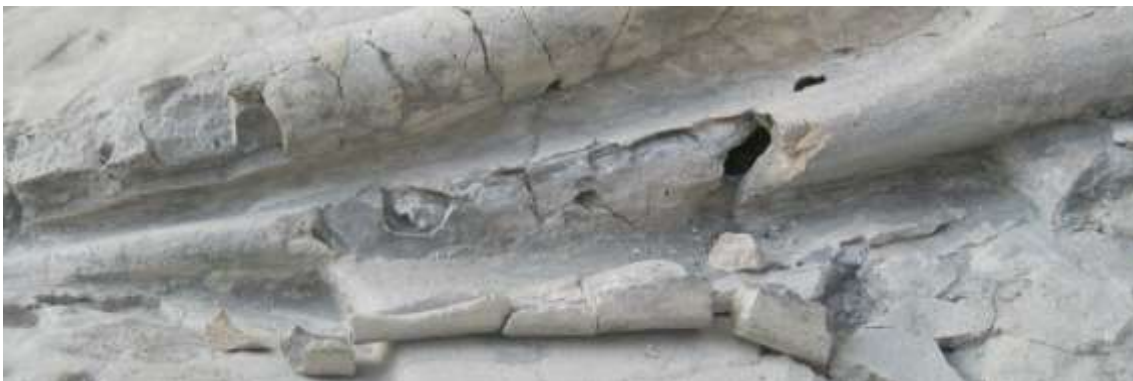
4. Визначити місця де елементи бухтять і чи відходять від основи через тріщини.
5. Місця, що бухтять, потрібно ін'єктуванню спеціальними розчинами.
6. Елементами, що відходять, необхідно демонтувати, очистити, знежирити та приклеяти на місце, у випадку з великими елементами – додатково їх заанкерувати (Рис. 16).

*Рис. 16. Скульптурна група на вул. І. Франка, 2. Процес підготовки деталей до приклеювання. Фото - А. Федоришин.*

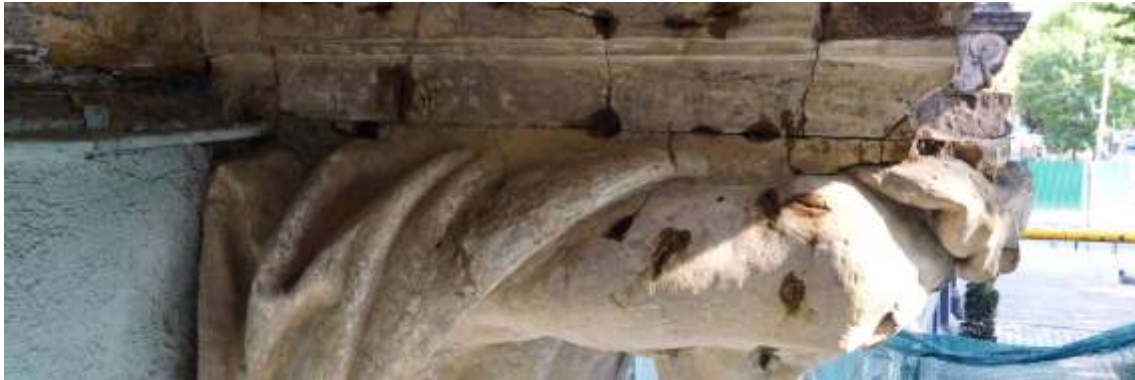
7. Наступним етапом є еластифіковане кремнійорганічне зміцнення поверхні і особливо тріщин  
8. У випадку з великими динамічними тріщинами можливе застосування іншого підходу. Розширення тріщин на перетинах та заповнення даних місць поліефірним чи епоксидним клеєм. (Рис. 17).

*Рис.17. Атланти та каріатиди на вул. Листопадового Чину, 12. Процес стабілізації тріщин. Фото - А.Федоришин.*

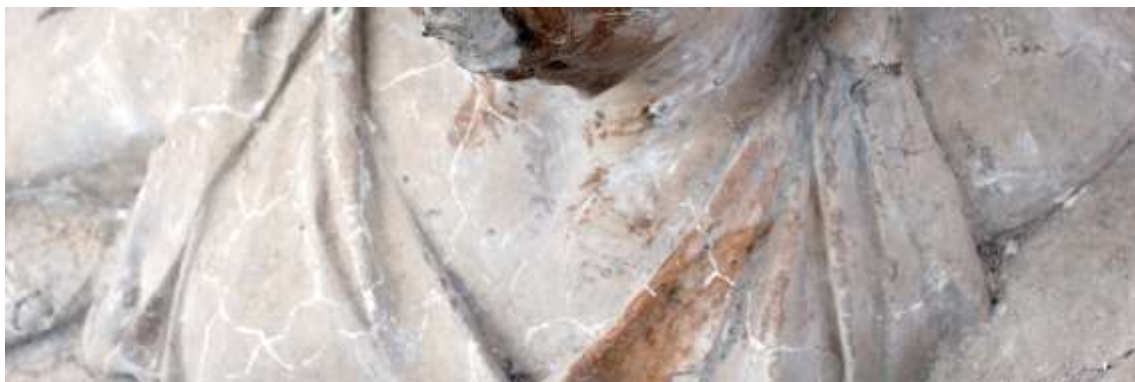
9. Нанесення нановапна на мікротріщини. (Рис. 18).

*Рис.18. Скульптурна група на вул. І. Франка, 2. Обробка тріщин нановапном. Фото - А.Федоришин.*
