**АНАЛІЗ АРХІТЕКТУРНО-КОНСТРУКТИВНИХ
СИСТЕМ ОДНОРОДИННИХ БУДИНКІВ, ПОШКОДЖЕНИХ
УНАСЛІДОК ВІЙНИ**

**ANALYSIS OF ARCHITECTURAL AND CONSTRUCTION
SYSTEMS OF SINGLE-FAMILY BUILDINGS DAMAGED
AS A RESULT OF THE WAR**

*post-graduate student, Lviv Polytechnic National
University, Lviv*

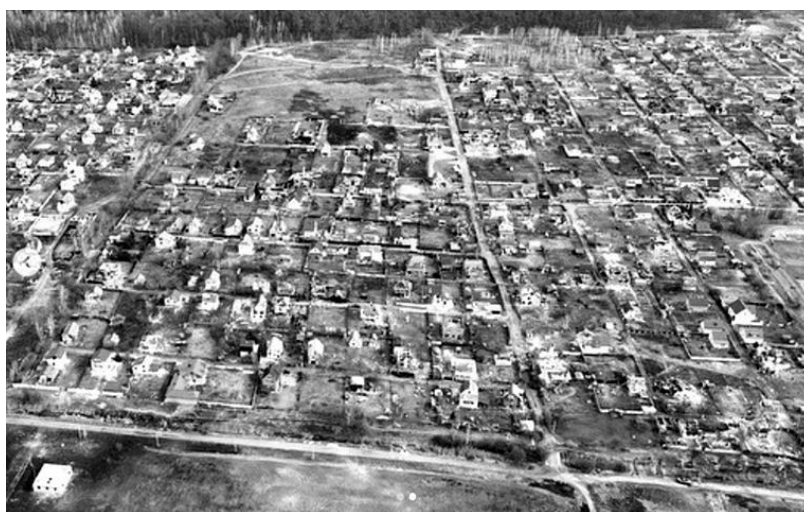
Рис. 3. Село Мошун (Київська обл.) після бойових дій
(Міжнародний благодійний фонд «Відбудуємо разом» <https://www.instagram.com/p/CIN8sesLBDT/>)

Більшість пошкоджень одноповерхових будинків відбувається внаслідок ударної хвилі ракет. Дія ударної хвилі на елементи споруд характеризується складним комплексом навантажень: прямий тиск, тиск відбиття, тиск обтікання, тиск затікання, навантаження від сейсмовибухових хвиль. Дію ударної хвилі прийнято оцінювати надлишковим тиском у фронті ударної хвилі ΔP (кПа). Для людини безпека ударна хвиля >10 кПа. А для цегляного будинку, наприклад, то

середнє руйнування відбувається при $\Delta P_{\phi} = 10 \dots 25$ кПа; повне – при $\Delta P_{\phi} = 35 \dots 45$ кПа. (Журавель М. О., Курков О. Б., Журавель С. М., 2019). Отже, ми маємо обирати конструкції, які були би стійкими до впливу нехарактерних навантажень.

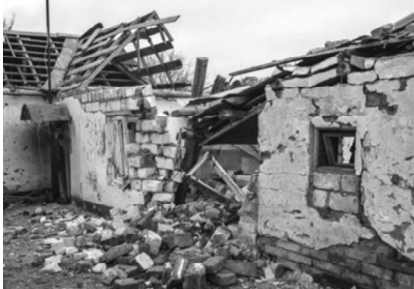
<p>Рис. 4. Село Ужівка, Кальміуський р-н, Донецької обл. (Korrespondent.net)</p>
<p>Цегла</p>

При механічних пошкодженнях будинку основним показником надійності тих чи інших конструкцій є міцність. Найбільшою міцністю із будівельних матеріалів, що використовується для зведення стін, є залізобетон, але при однорозинному будівництві як основний мартеріал капітальних конструкцій його не використовують.

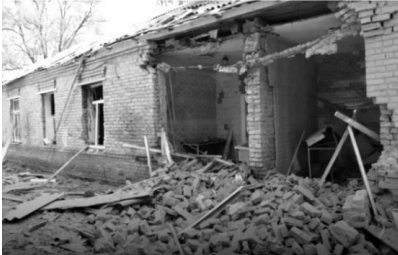
<p>Рис. 5. Місто Дергачі, Харківський р-н, Харківська обл. (https://www.objectiv.tv/objectively/2022/05/12/dergachi-obstrelyali-iz-uraganov-dvoe-pogibshih-foto/)</p>

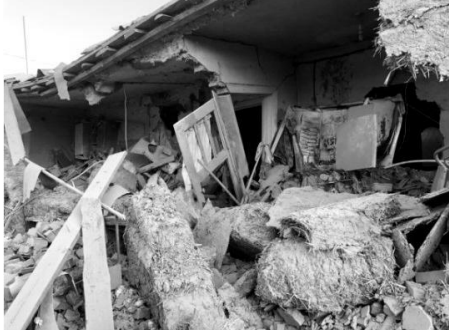
<p>Рис. 7. Нікопольський р-н, Дніпропетровська обл. (https://dnipro.tv/news-dnipro/za-nich-okupanty-trychi-obstriliuvaly-nikopolskyi-raion/)</p>
<p>Каркас з дерева</p>

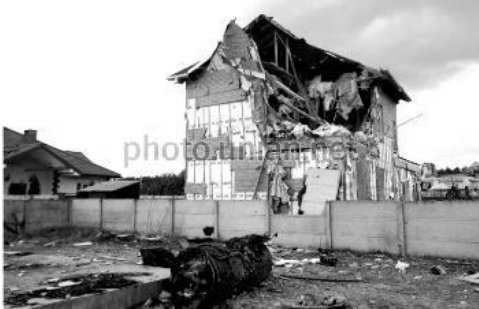
<p>Рис. 8. Село Бузова, Бучанський р-н, Київська обл. (https://photo.unian.ua/photo/1132188-posledstviya-obstrelov-i-vzryvov-v-sele-buzovaya)</p>

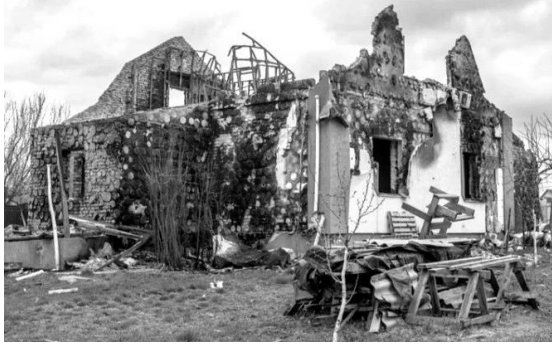
<p><i>Рис. 9. Село Андріївка, Бучанський р-н, Київська обл. (https://nv.ua/ukr/ukraine/events/zruynovane-selo-v-kijivskiy-oblasti-znyali-z-bezpilotnika-video-novini-ukrajini-50250792.html)</i></p>
<p>Мінераловатні плити</p>

Застосування утеплювача скріплює фасадну частину будинку. Утеплювач демпферним шаром при зовнішніх ударних хвилях. Базальтова вата захищає фасад краще при горінні, ніж пінополістирол (Пахолюк, Самчук, Чапук, 2022).

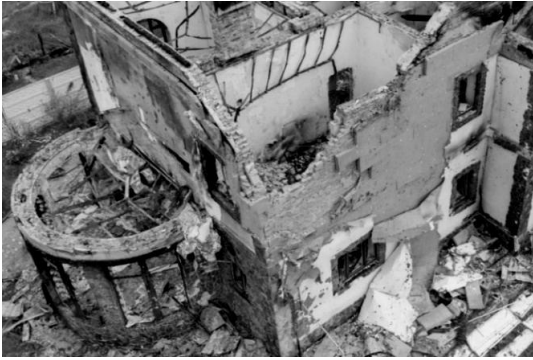
<p><i>Рис. 10. Село Мошун, Бучанський р-н, Київська обл. (https://360war.in.ua/uk/moschun-4)</i></p>

2. Мінераловатні плити краще витримують нехарактерні навантаження ніж піноплістерольні, вони негорючі.

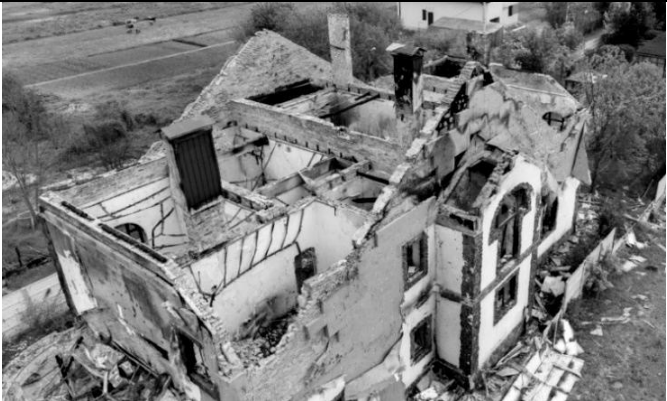
<p>Рис. 12. Село Мошун, Бучанський р-н, Київська обл. (https://360war.in.ua/uk/moschun-4)</p>
<p>Монолітний залізобетон</p>

Дерев'яне покриття досить легко руйнується та згорає. Збірні плити обвалюються та не мають з'єднання між собою. Найміцнішим пререкриттям при нехарактерних навантаженнях є залізобетонне монолітне.

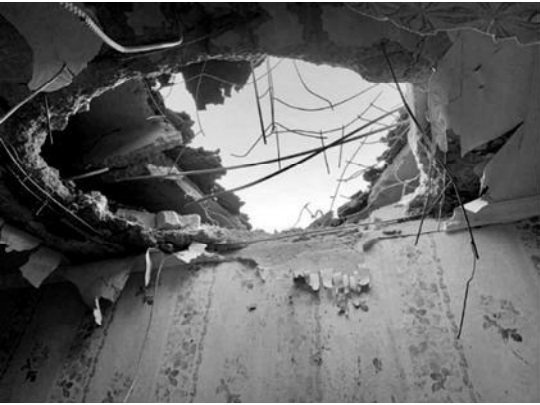
<p>Рис. 13. Місто Нікополь, Ізюмський р-н, Харківська обл. (https://www.unian.ua/war/obstril-nikopolya-sogodni-rosiyani-zavdali-udariv-po-nikopolyu-ta-okruzi-ye-vluchannya-novini-vtorgnennyya-rosiji-v-ukrajinu-11941134.html)</p>

4. Найефективніше перекриття щодо сприйняття нехарактерних навантажень є монолітне.

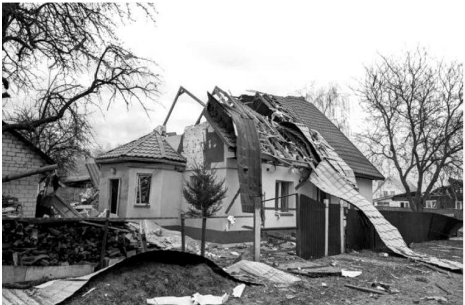
<p><i>Рис. 15. Місто Чернігів, Чернігівська обл. (https://chernigiv-rada.gov.ua/news/id-54347/)</i></p>
<p>Керамічна черепиця</p>

Всі види покрівлі легко руйнуються внаслідок дії механічних навантажень, бо мають малу товщину. Однак керамічна черепиця захистила несучий каркас покрівлі та частково стримала дію вибухової хвилі. Як і в роки Другої світової війни, був перехід від покрівлі з очерету і соломи через високу вірогідність загоряння, так і зараз можливий перехід в сучасній українській архітектурі до міцніших матеріалів покрівлі.

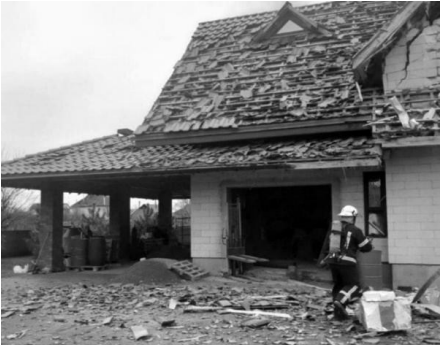
<p><i>Рис. 16. Місто Мелітополь, Мелітопольський р-н, Запорізька обл. (https://zp.depo.ua/ukr/zp/u-melitopoli-obstrili-rosiyskikh-okupantiv-zruiuvali-31-budinok-202203011430517)</i></p>
<p>Шифер</p>

5. Найбільше страждають це дахи, тому краще робити із керамічної черепиці, проте цей матеріал удвічі дорожчий за звичайну металочерепицю, потребує підсилення крокв. Така покрівля хоч і легко руйнується, але найбільш з усіх матеріалів зберігає цілісність каркасу при ударних хвилях, легко підлягає ремонту. Також ефективним рішенням при нехарактерних навантаженнях є влаштування плоского даху з монолітним перекриттям.

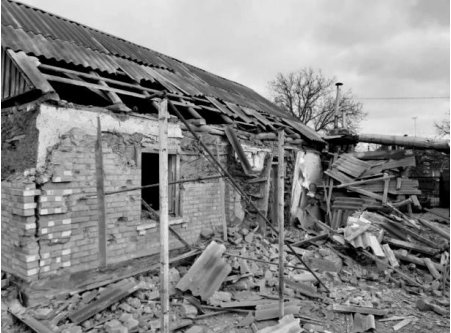
<p><i>Рис. 17. Дніпропетровська обл. (https://d1.ua/foto-naslidkiv-vorozhyh-obstriliv-dnipropetrovshhyny)</i></p>

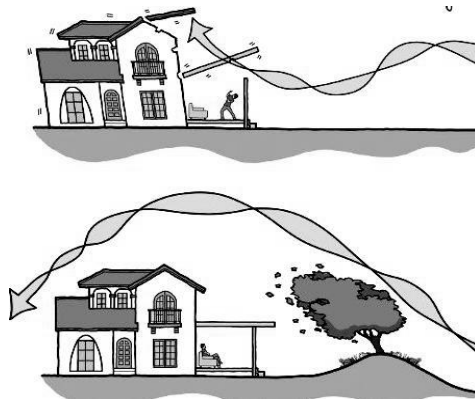
Рис. 19. Захист будинку від впливу нехарактерних навантажень (<https://www.instagram.com/p/CmtspJBrDl2/>)

1. Зелені щільні насадження навколо будинку та рельєфний генплан можуть зберегти будівлю від ударної хвилі.

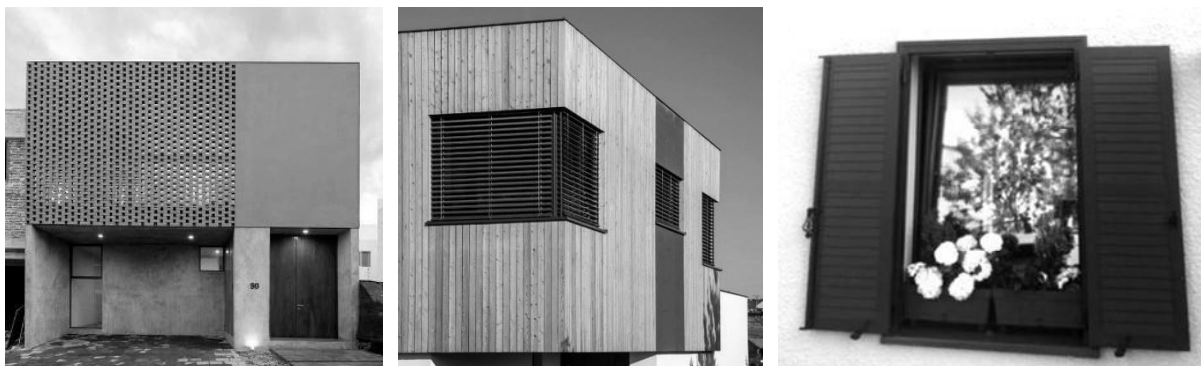
Рис. 21. Архітектурні прийоми захисту вікон

4. Зменшення кількості панорамних вікон, на кожному вікні залізні ролети або традиційні для українських будинків минулих століть віконниці.
