**ЙМОВІРНИЙ ВИГЛЯД ДАВНЬОРУСЬКОГО ХРАМУ  
ПРЕОБРАЖЕННЯ ГОСПОДНЬОГО У СЕЛІ СПАСІ  
(ЗГІДНО З ВІДОМИМИ АРХІВНИМИ, ІКОНОГРАФІЧНИМИ  
ТА ГІПОТЕТИЧНИМИ МАТЕРІАЛАМИ)**

**PROBABLE APPEARANCE OF THE ANCIENT RUS  
TRANSFORMATION CHURCH IN THE VILLAGE OF SPAS  
ACCORDING TO KNOWN ARCHIVE, ICONOGRAPHIC  
AND HYPOTHETICAL MATERIALS**

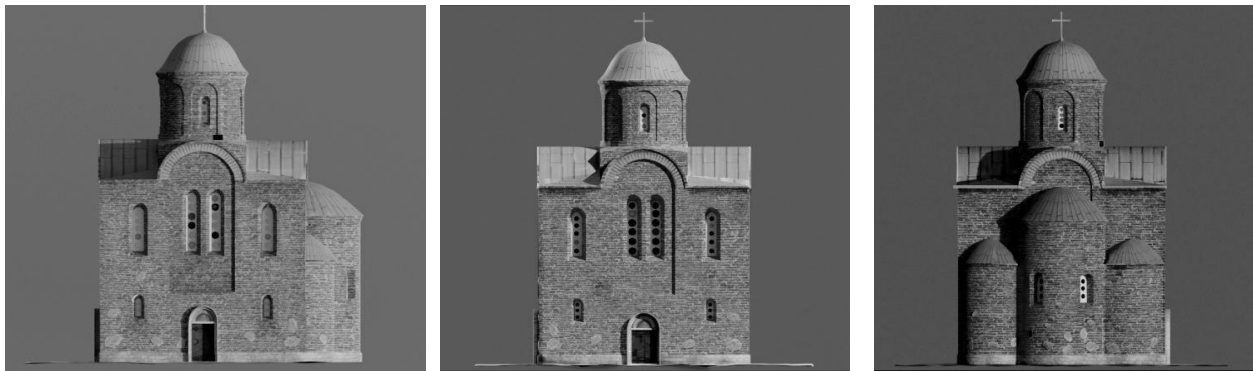
Рис. 9. Пропозиція із відтворення зовнішнього вигляду первинної будівлі храму Преображення у с. Спасі

розміщено чотири вікна. Конструкція даху пірамідальної форми, наведена в реконструкції В. Петрика, очевидно, з'явилась з огляду на вираз «рівним стовпом піднята» у «Ситуації» ~ поч. ХІХ ст. Такий вигляд не є характерний для давньоруської та візантійської традиції того часу і, вірогідно, є наслідком пізніших модифікацій. В зв'язку із цим, на підставі зразків тогочасної архітектури ареалу Святої Гори, завершення відтворюється з одною закомарою на кожному фасаді та горизонтальними карнизами обабіч. Згадані в описі № 13 «9 довгих вікон» сприймається як відображення тридільного членування фасадів (по три вікна на північному, західному та південному), однак на момент складання опису на місці вікон західного фасаду розташувались конструкції даху над притвором, тож така розстановка виглядає сумнівною. Для розв'язання цієї проблеми можна звернутись до ікони з Бусовиськ, сюжет якої також знаходиться на розписах Онуфрійської церкви у Лаврові, де досить добре проглядається роздвоєне вікно центрального прясла стіни. Таке вирішення також характерне як для тодішньої візантійської архітектури, так і для локального народного будівництва, для якого Спаський храм міг бути одним із зразків. Наприклад, подвоєне вікно використано у дерев'яних храмах села Черхава, першу згадку про яку інколи датують 1402 роком (за 10 км від Спаського монастиря). Відтак 8 з 9 «довгих вікон» знаходились на північному та південному фасадах. Розташування ще одного, найімовірніше, треба віднести до пізніше добудованого притвору, який на плані проф. Логвина не має вікон на нижньому рівні. Оскільки його бічні стіни були низькими, єдиним місцем залишається центральна (західна) стіна, де розташовувався вхід. До виникнення притвору західна стіна головного об'єму мала аналогічне вирішення як і північна та особливо південна з боковим входом. Щодо розташування 13 «коротших вікон», то 7 із них зображено на плані проф. Г. Логвина – три на північному фасаді і по два на південному та у центральній апсиді. Така їхня кількість в цьому місці може бути додатковим аргументом на користь існування подвоєних вікон у центральних пряслах, які композиційно відповідають центральній апсиді, звідси можна припустити, що в бічних апсидах теж були менші вікна, замуровані згодом. Однак це припущення виглядає надто непевним; 4 з «коротших» вікон розміщено у бані під куполом, аргументи для чого були наведені вище. Ще 2, ймовірно, залишились на західному фасаді як незамуровані верхні рудименти довгих вікон на бічних пряслах західного фасаду, що могло бути при двосхилій конструкції даху, і розміщені велике вікно та двері у торці, що відповідає пропонованій програмі відтворення.

Збережені описи однозначно стверджують, що матеріалом будівництва була цегла, однак опис №V згадує «добрий кам'яний і цегляний матеріал», що можна інтерпретувати як цегляну кладку із вставками з каменю. Це, загалом, узгоджується із припущенням І. Мицька, про зведення храму будівничими із Волковийська, котрі належали до Городенської (Гродненської) архітектурної школи. Разом з тим, такий тип мурування є універсальним для всієї візантійської ойкумени, а в давньоруському будівництві асоціюється із «київською школою», про що у свій час згадував В. Вуйцик. У межах наведеного тут відтворення ця фраза також інтерпретується як наявність кам'яного підмурівку, який присутній на пропозиції реконструкції зовнішнього виду споруд на межі ХVІІІ–ХІХ ст., наведеної у статті В. Петрика. Звідси також було взято пропозицію щодо висоти головної брили споруди.

На основі проведених підготовчих робіт з комплексного наукового аналізу наявних матеріалів було визначено пропозицію із відтворення зовнішнього вигляду первинної будівлі храму Преображення у с. Спасі, що на Самбірщині. Для нього визначено такі характерні ознаки: цегляна кладка стін із вставками каменю та кам'яним підмурівком, наявність центральної закомари на кожному з фасадів та відсутність бічних закомар. Подвійні вікна у центральних пряслах, чотири вікна на підкупольній бані тощо (рис. 9).
