**Зеновій Федунків**  
доцент кафедри архітектури і містобудування  
Інституту архітектури, будівництва та енергетики  
ІФНТУНГ, м. Івано-Франківськ,  
науковий співробітник ПІК Палац Потоцьких  
e-mail: zen21fed@gmail.com  
orcid: 0000-0003-2531-7293

## **РЕЗУЛЬТАТИ ОБСТЕЖЕННЯ МАРІЯМПІЛЬСЬКОГО ЗАМКОВОГО КОМПЛЕКСУ ТА НАПРАЦЮВАННЯ ПРОПОЗИЦІЙ ДЛЯ ЙОГО КОНСЕРВАЦІЇ**

### **RESULTS OF THE INVESTIGATION OF THE MARIAMPILS CASTLE COMPLEX AND THE DEVELOPMENT OF PROPOSALS FOR ITS CONSERVATION**

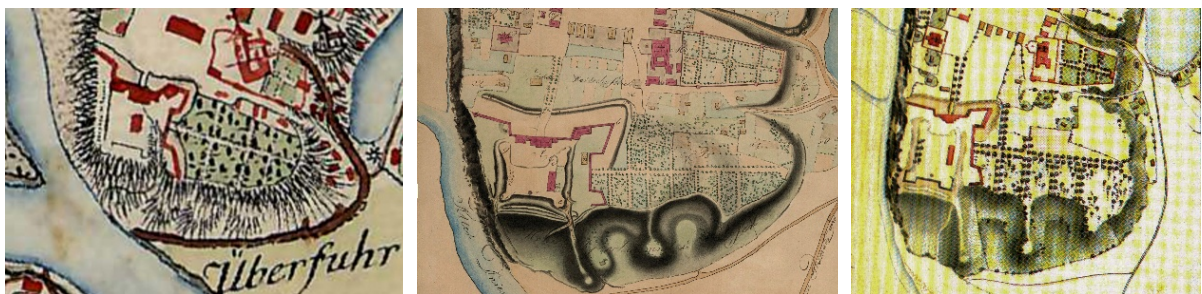
Рис. 1, 2, 3. Маріямпільський замок із прилеглим до нього парком на картах і планах фон Міга (1783 р.), В. Вагнера (1812 р.) і Ф. Франка (1812 р.)

Маріямпільського замку зустрічаємо на «Карті фон Міга» (1783 р.) полковника Фрідріха фон Міга. (АМ, Europe in the XVIII century). Інформативними картографічними джерелами до вивчення твердині також є «Опорний та ситуаційний план містечка Маріямпіль в Станиславівському окрузі у Східній Галичині з розташованими там укріпленнями» оберлейтенанта В. Вагнера (1812 р.) (АРКг. Zbiory Kartograficzne. № VI-151) і «План Маріямполя» капітана Ф. Франка (1812 р.) (АРКг. Zbiory Kartograficzne. № VI-150). В цілому історичні плани демонструють, що замок, як окремий автономний вузол, входив до складу Маріямпільської фортеці, побудованої у 1691-1692 роках. На усіх трьох планах оборонні і житлові споруди, бастіони й напівбастіони великого замку промальовано червоним кольором, що означає, що вони були ескарповані каменем чи цеглою. Не ескарповані бастіони малого замку на всіх планах викреслено чорним кольором (див. Рис. № 1).

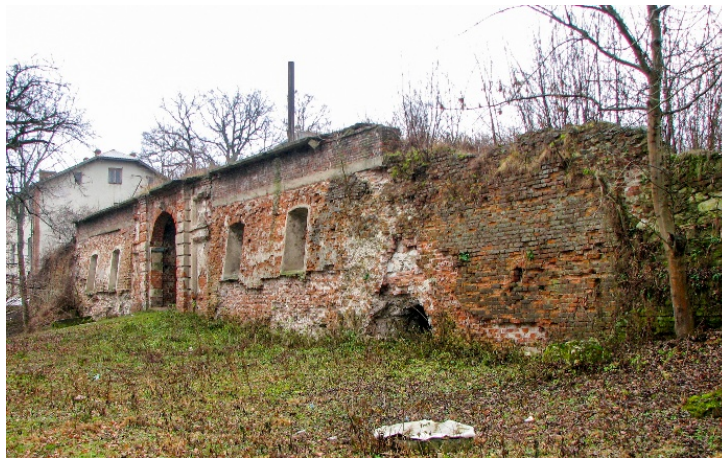
*Рис. 5. Деструкція облицювання головного фасаду брами та прибрамного корпусу. 2012 р.*

**1. Головна в'їзна брама (№10)** незважаючи на перебудови і руйнування, з надвірного фасаду зберегла оборонні особливості: розтесані під вікна чотири вікна-бійниці, масивні стіни, ґрунтовно викладені з каменю склепіння, квадратні (в розрізі) отвори у футринах від балкових заборів. У первісному вигляді брама мала помірний декор. Збереглися руст на пілястрах, кам'яне обрамлення вікон, масивні півциркульні арки в'їзних отворів зі слідами замкових каменів. Обабіч від отвору напільного фасаду видно обрамлення від вмурованих у фасад замку чотирьох

втрачених таблиць (нижніх – прямокутних видовжених і верхніх – квадратних) з написами латинською мовою про героїчну історію твердині. Товщина стін в'їзної брами складає 2,07-2,10 м, висота – близько 5-6 м. Розміри брами та прибрамних корпусів вказані на кресленнях. Бетонна балка і цегляна кладка у верхній частині добудовані під час спорудження костюлу у 1939 р. Прямокутні в плані прибрамні приміщення з парусними склепіннями примикають до наскрізного проїзду з обох боків. Відкол стінок біля фрамуг брами з надвірного боку свідчить, про побудову мурів з бутового місцевого вапняку, який ззовні облицювали цеглою. З надвірного боку на стінках брами та прибрамних корпусів залишилися сліди від колись домурованих до брами галерей. Центральний об'єм брами має парусне склепіння.

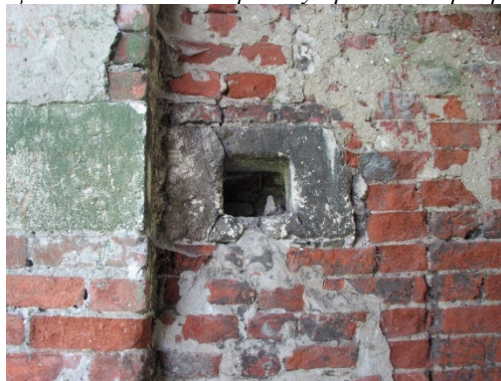
*Рис. 6. Отвір для просовування бруса-запору дверей в'їзної брами. 2022 р. Фото А. Магмет*

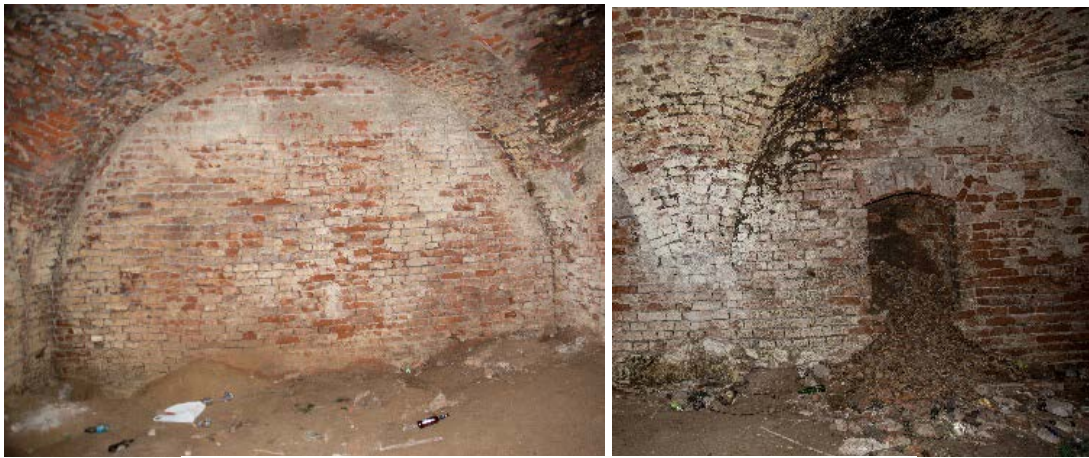
Рис. 8, 9, 10. Фотофіксація та план каземату під західним прибрамним корпусом на рівні -3.700. За А. Магмет

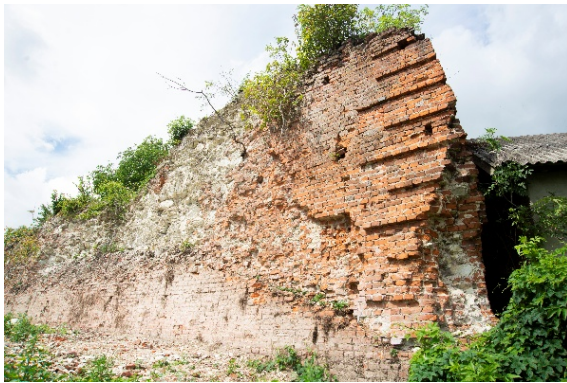
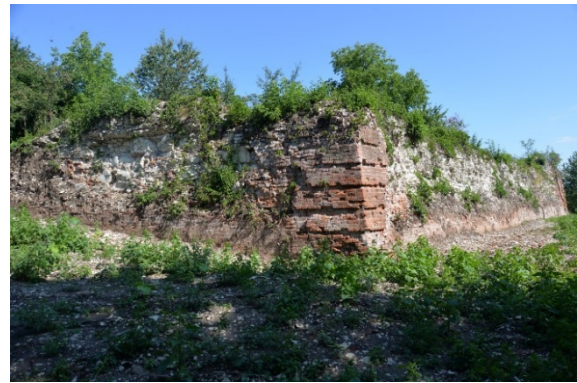
**Бастіон (№2)** за натурними обстеженнями мав ескарп, вимурований з крихкого вапняку й мергелю і для вбереження від осипання, обмурований цеглою. Збереглися два фаси і фланк, що примикає до куртини з парковою брамою. Північно-західний фланк зруйнований прокладеною по ньому дорогою. Перепад висоти знівелювано. Вірогідно, дорогу тут проклали після руйнування існуючої на цьому місці споруди (показана на всіх історичних планах). Наріжник шпїца бастіону викладений цеглою із семисантиметровим випуском. Особливістю наріжника між правим фасом і фланком є те, що його вимуровано за наступною схемою: 5 рядів горизонтальної кладки робились з випуском за площину стіни, один – в рівень площини стіни.

Так повторювалось кілька разів. Лицева площа ескарпування на 80 відсотків втрачена і потребує нагального консервування.

*Рис. 11, 12. Деструкція шпигу і лицевого ескарпування бастиона (№2) і правого наріжника між фасом і фланком. 2022 р. Фото З. Федунківа*

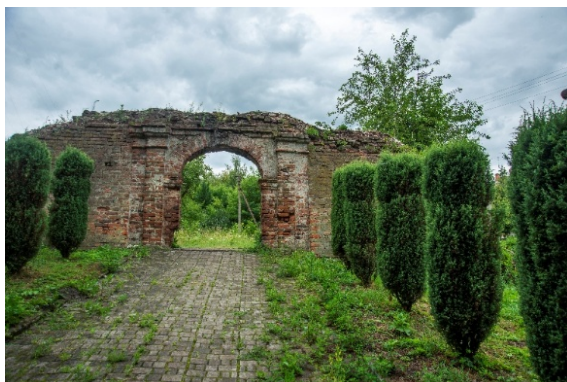
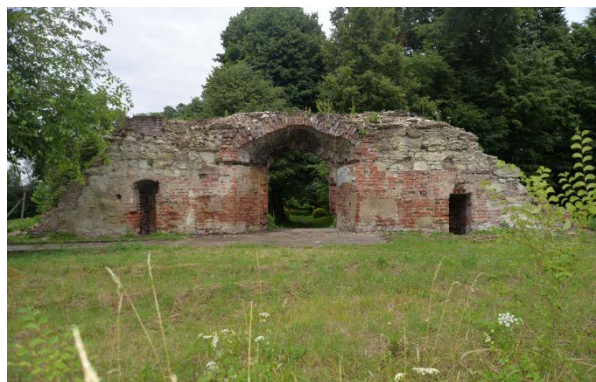
**Куртина і паркова брама (№11)** межує з ландшафтним парком із регулярними алеями. Куртина збереглася нерівномірно: краще – між бастионом і парковою брамою, гірше – між брамою і півбастионом. Від паркової брами до нашого часу дійшов фрагмент муру з півциркульним наскрізним проїздом. З напільного боку головного фасаду зберігся декор у вигляді накладних спарених пілястр обабіч від проїзду. Праворуч від в'їзду, в мурі помітні невеликі заглиблення, вірогідно, від кріплень таблиці з написом. З надвірного фасаду обабіч від в'їзного отвору видно два прямокутні входи в підземелля. Лівий і правий входи по земляному пологому схилу ведуть у спільну підземну камеру, розташовану якраз під аркою. Із підземної камери в напрямку парку веде обмурований цеглою підземний хід. Вхід ходу засипано землею, відстежується тільки його арка (див. Рис. 15-17).

Дата побудови паркової брами Маріямпільського замку невідома. Не збереглося жодного зображення чи креслення її первісного вигляду. Однак її існування у 1783 р. засвідчує алея англійського ландшафтного парку на карті фон Міга, обсаджена деревами, яка веде до східної куртини (див. Рис. 1). Припускаємо, що побудована брама під час ескарпування замку цеглою у 1730-х роках. Як відомо, більшість замків бастионного типу мали тільки одну браму. Наявність другої брами послаблювала обороноздатність фортифікаційного об'єкта.

*Рис. 13-14. Паркова брама з напільного і надвірного боків. 2022 р. Фото В. Семак*

**Оцінка технічного стану й пропозиції щодо збереження паркової брами.** На основі порівняння іконографічних матеріалів та сучасного існуючого стану встановлено основні причини та наслідки руйнування паркової брами. Головними із них є: агресивний вплив середовища, нефахові реконструкції (прибудова і демонтаж гаража, замурування і демонтаж дисгармонійних мурувань у входах у підземну частину брами), домуровування і демонтаж влаштованих неавтентичних конструкцій (влаштування деструктивної конструкції з надвірного боку на рівні п'яти склепіння), інвазійна розчистка поверхні брами від біокорозії тощо. Наслідком є аварійний технічний стан брами: часткова втрата цегляного облицювання, вивітрювання вапняно-піщаного розчину, обвал цегли з облицювального ряду в тіло забутовки, руйнування структури каменю, біокорозія, замокання та просідання фундаменту, деформація стінової конструкції брами, поверхневі та деструктивні наскрізні тріщини.

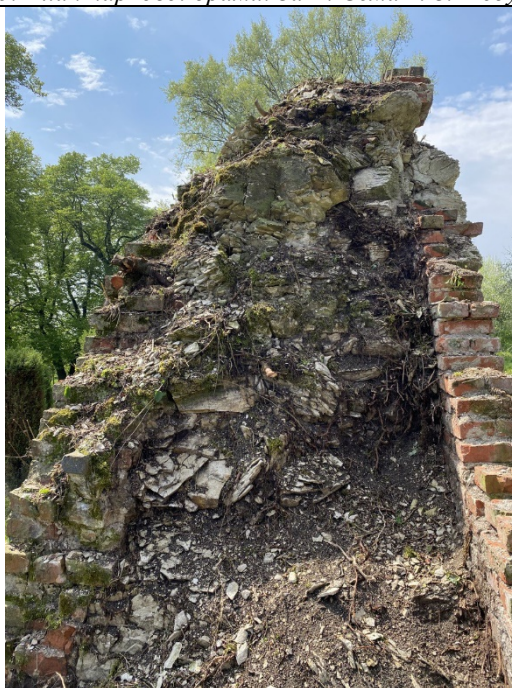
Рис. 16. Деструкція лівої торцевої стінки паркової брами

а) облаштування тимчасового павільйону-накриття для паркової та головної в'їзної брами;  
б) очищення майданчиків укріплень і оборонних споруд, а також території по якій проходять периметральні мури й ескарпи від дерев, кущів, трав'яної рослинності, що своїм ростом спричиняє розпирання кладки, руйнування розчину і обсіпання стін;

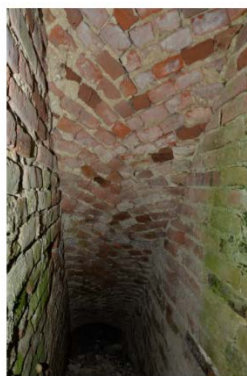
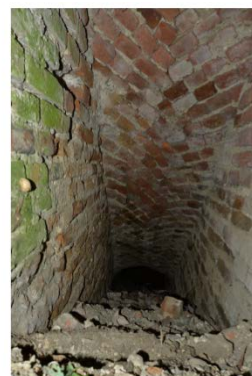
Рис. 19. Обмірне креслення (М.: 1:50) та фотофіксація правого коридору підземелля За С. Каблаком

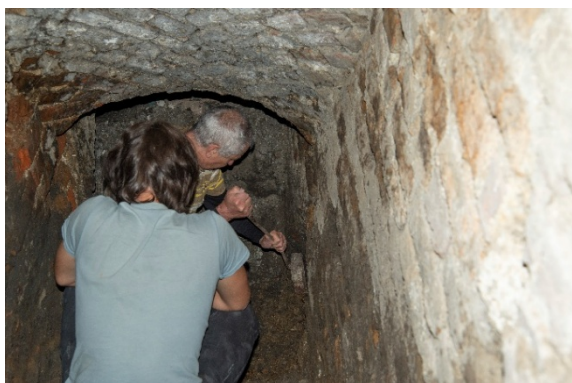
Рис. 20. Фотофіксація правого коридору, що веде в підземну камеру. 2022 р. Фото С. Каблака

Підземна частина брами, в порівнянні із зовнішньою, збереглася в кращому стані. Однак у лівому коридорі у склепінні помічено поздовжню тріщину, яка може призвести до його руйнування (додаток 1, Рис. 42; додаток 4, Й, розгортка по стіні В). Прискорити процес поглиблення тріщини може потрапляння дощових вод ззовні через оголену ерозією забутовку. Склепіння підвалу потребує додаткового укріплення, а цегляна кладка – обробки спеціальним консерваційним розчином для зупинки ерозійних процесів.

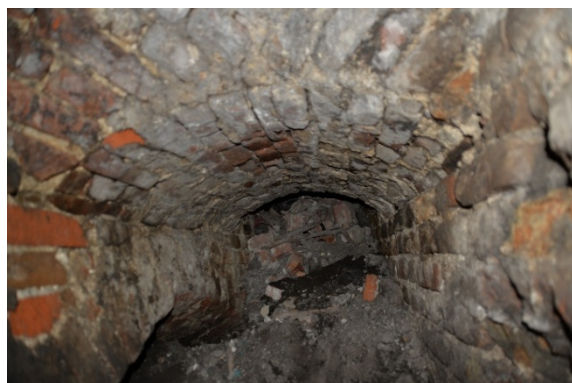
Рис. 21. Склепіння центральної камери і арка засипаного підземного ходу. 2022 р. Фото С. Каблака

Натурне обстеження і архітектурні обміри підвальних приміщень брами дозволили з'ясувати, що правий і лівий коридор під брамою ведуть в центральну підземну камеру із бочковим цегляним склепінням. Камера доступна на висоту 60 см від склепіння, тому її повні параметри встановити не вдалося. В напрямку парку від камери відгалужується хід із аркою, що добре прослідковується. Хід повністю засипаний і потребує додаткового обстеження спелеологами на безпечність перебування у ньому. Проведення фахових археологічних досліджень дозволить з'ясувати датування, габарити підземних камер, функціональне призначення ходу, який веде з центральної камери в напрямку парку.
