**ОЦІНКА ВТРАТ «ВІЛЛИ СОНЯЧНОЇ» –  
ПАМ'ЯТКИ АРХІТЕКТУРИ У ЛЬВОВІ,  
ПОШКОДЖЕНОЇ ВНАСЛІДОК РОСІЙСЬКОЇ РАКЕТНОЇ АТАКИ**

**DAMAGE ASSESSMENT OF THE «SUNNY HOUSE» –  
AN ARCHITECTURAL MONUMENT IN LVIV,  
AFTER RUSSIAN MISSILE ATTACK**

The article reports on damage assessment of Ludwig Heller's House – one of the architectural monuments affected by the Russian missile attack on the city of Lviv on September 4, 2024. The authors took part in the on the ground research first as part of the local commission on September 6, and later within the joint UNESCO-ICCROM mission on September 2–5, 2024.

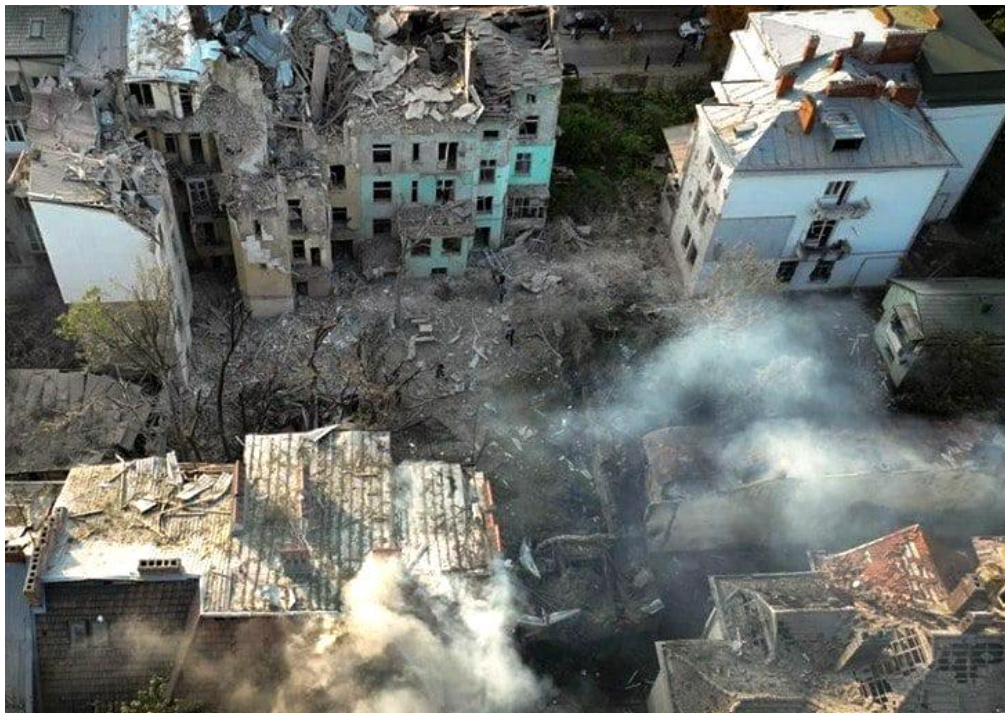
Рис. 2. Епіцентр ракетного удару РФ 4 вересня 2024 р. Фото ДСНС Львівщини 4 вересня 2024 р. (Ракетний обстріл України 4 вересня, 2024)

В радіусі 100 м від епіцентру вибуху (рис. 2) у будівлях були вибиті більшість вікон та дверей.

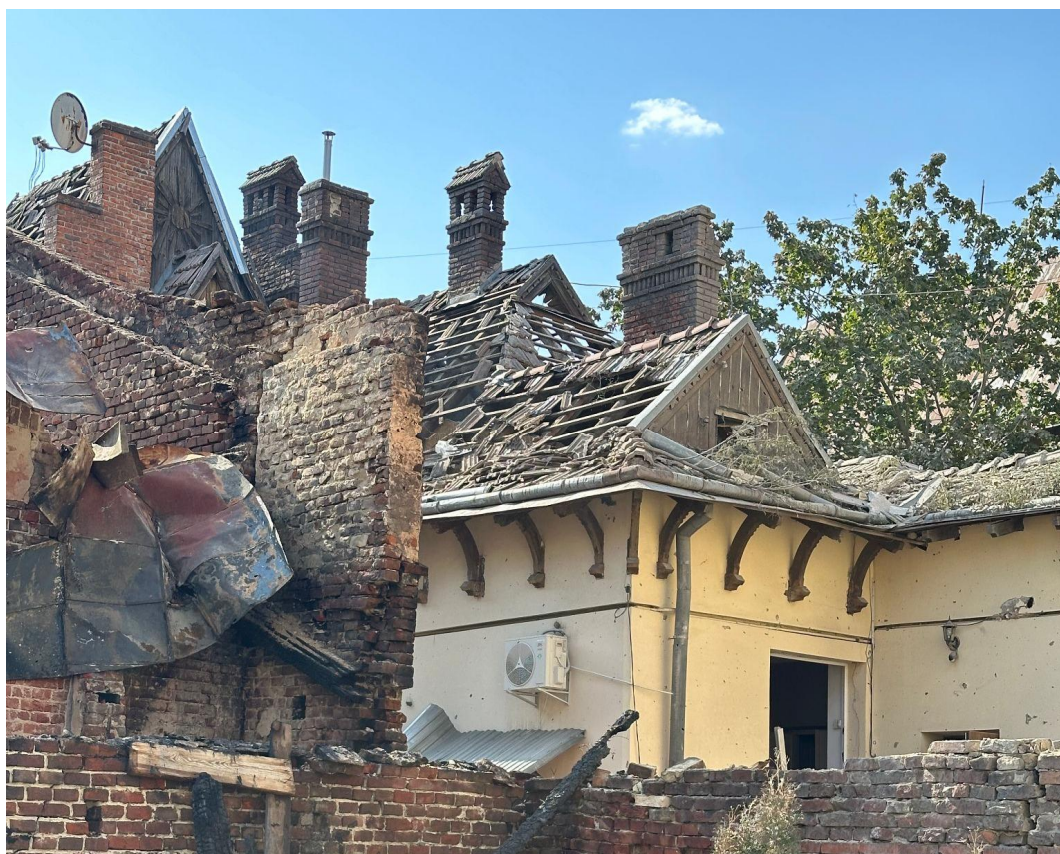
Вілла розташована на огороженій ділянці, вхід та заїзд на ділянку влаштовано з вул. Мельника – з боку південного рогу будівлі, через хвіртку та ворота. Окрім входу на ділянку з боку Мельника, в будівлі є вхід безпосередньо у приміщення цокольного поверху з боку вулиці Кокорудза. Огородження ділянки, металеві прясла поміж цегляними стовпами на підпірній стінці з боку вулиці Кокорудза пошкоджене після вибуху, сьогодні частково демонтоване. Самовільно зведені малокапітальні гаражі в північно-східній частині ділянки майже повністю зруйновані та, за словами мешканців, будуть демонтовані (рис. 5).

*Рис. 5. Вілла Сонячна у Львові (Мельника, 7) після ракетного удару РФ 4 вересня 2024 р.  
Вигляд з вул. Коновальця, 44а (фото М. Каплінської, 4 вересня 2024 р.)*

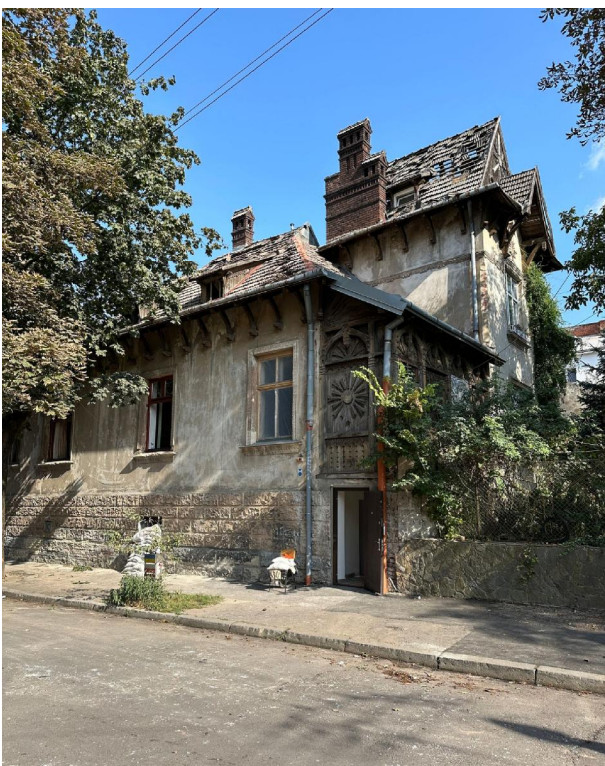
Кам'яні фундаменти та всі капітальні цегляні стіни вілли зберегли свою несучу здатність (рис. 6, 7), хоча в ході огляду виявлено тріщини та обвалювання фрагментів перегородок у напівпідвальному поверсі, які загалом не впливають на роботу конструктивної системи об'єкта. Виявлено незначні заволоження фундаментних стін та просідання ґрунтів, які не є наслідком вибуху. Тріщини, виявлені в конструкціях ганку та під дерев'яною верандою, загалом не впливають на несучу здатність, технічний стан фундаментів та стін за візуальним оглядом задовільний, але вимагає ґрунтовнішого дослідження та заходів з ліквідації замокання конструкцій та вимивання ґрунтів, особливо в зонах проходження мереж водогону та каналізації. Суттєво пошкоджене мурування парпетних стін горища, в яке вбудовані дерев'яні елементи даху, кобилки та частково декоративні кронштейни.

*Рис. 6. Вілла Сонячна у Львові (Мельника, 7) після ракетного удару РФ 4 вересня 2024 р. Вигляд з перехрестя вулиць Кокорудзи та Мельника (фото М. Каплінської, 4 вересня 2024 р.)*

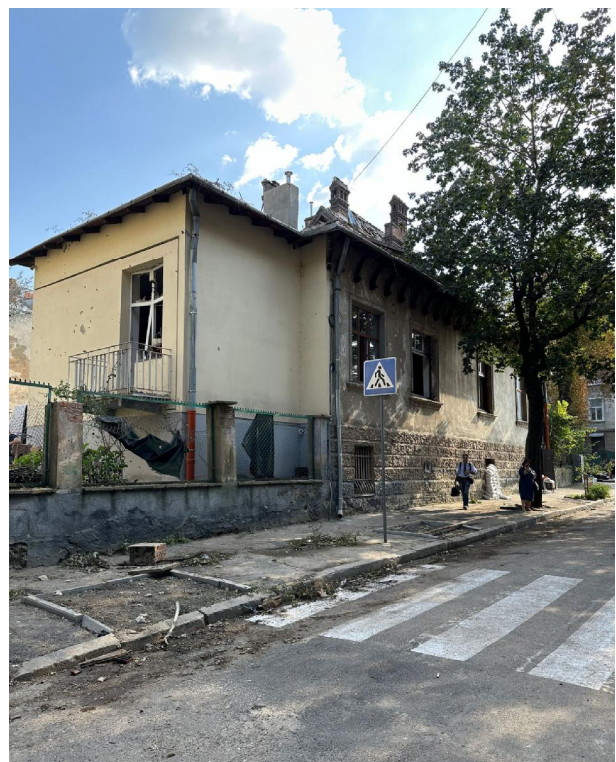
*Рис. 7. Вілла Сонячна у Львові (Мельника, 7) після ракетного удару РФ 4 вересня 2024 р. Вигляд з вулиці Кокорудзи (фото М. Каплінської, 4 вересня 2024 р.)*

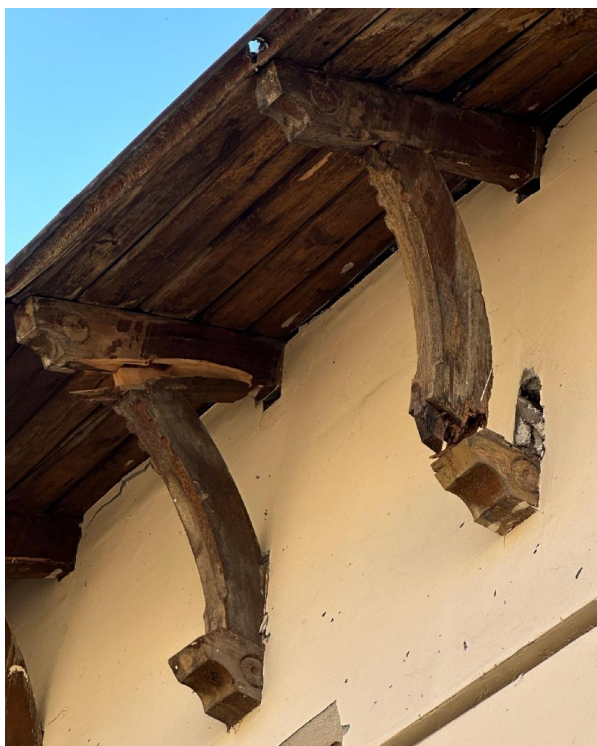
наших днів дійшло єдине автентичне вікно на головному фасаді вілли на першому поверсі вежі. Вікно подвійне, тристулкове з трьома кватирками, відокремленими профільованим горизонтальним ригелем, – мало б стати аналогом для реставраційного відтворення всіх заповнень віконних прорізів. Дахові віконця втрачені після вибуху, частково збереглися їхні дерев'яні оздоблення. В інтер'єрі збереглися окремі автентичні двері. Оригінальні головні входні двері – подвійні, глухі внутрішні та засклені зовнішні з декоративною металевою решіткою, відокремлені простою коробкою, двостулкові, тахльовані, зі світликом. Засклення світлика та дверей втрачене. Частина внутрішнього полотна дверей вирвана під час удару (рис. 8, 9).

*Рис. 8. Пошкоджені дерев'яні декоративні деталі звису даху з північно-східної сторони будинку (фото І. Бокала, 23 вересня 2024 р.)*

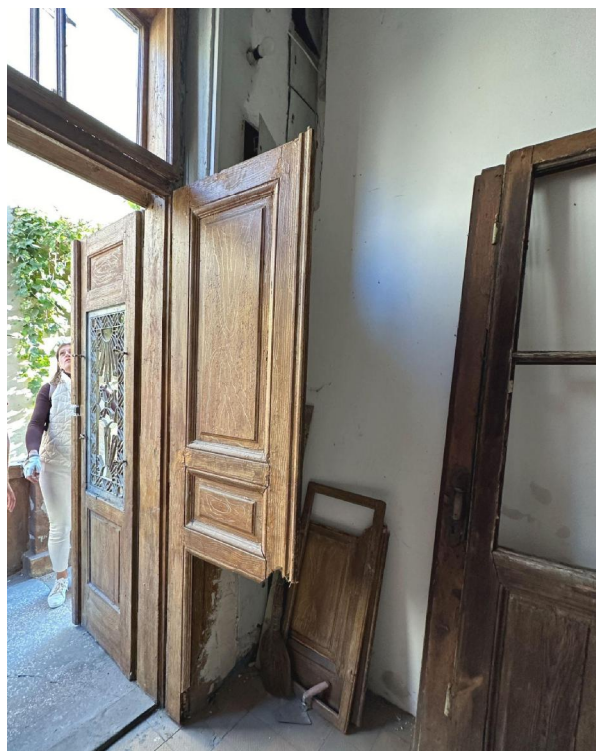
*Рис. 9. Пошкоджені тахльовані двері головного входу (фото М. Каплінської, 19 вересня 2024 р.)*

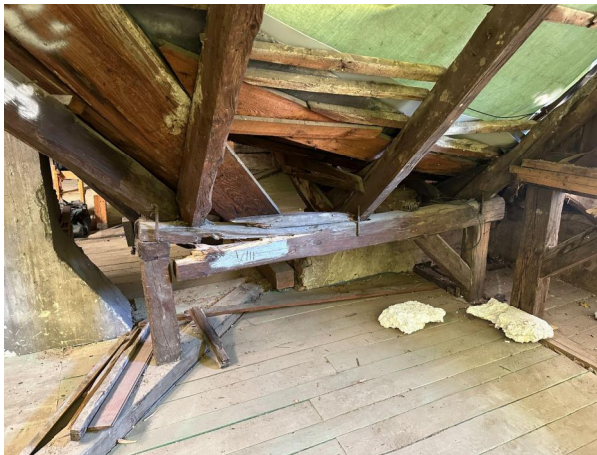
Оздоблення фасадів, зокрема, декоративні дерев'яні кронштейни звису даху з північного сходу будівлі дуже пошкоджені ударною хвилею, випали з кріплень та поламались. Віконні обрамлення та декоративна тяга над другим ярусом вежі механічно пошкоджені уламками (рис. 10, 11).

Рис. 10. Пошкоджені дерев'яні конструкції даху - прогони (фото М. Каплінської, 19 вересня 2024 р.)

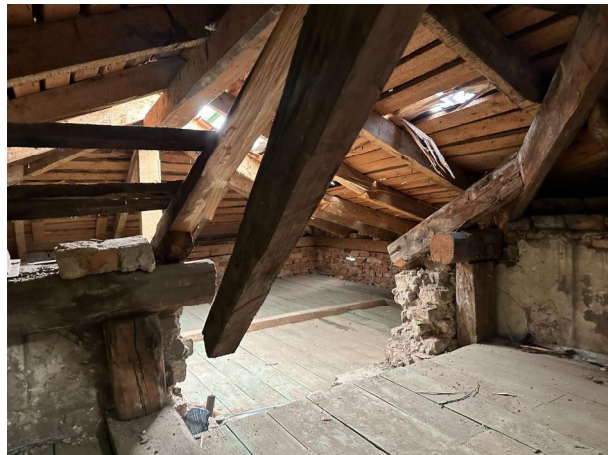
Рис. 11. Пошкоджені дерев'яні конструкції даху - крокви (фото І. Бокала, 19 вересня 2024 р.)

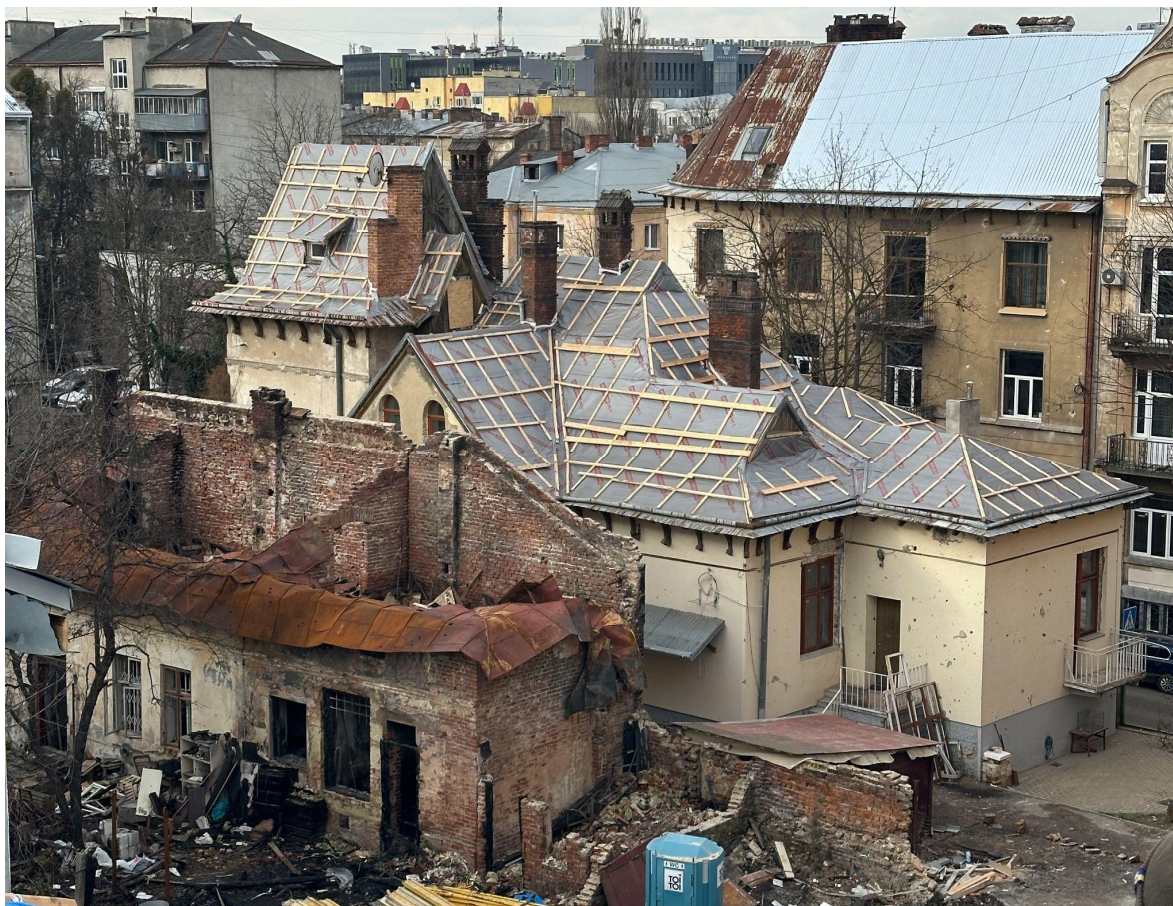
Рис. 13. Вілла Сонячна у Львов (Мельника, 7) після ракетного удару РФ 4 вересня 2024 р. Загальний вигляд з даху будинку на вулиці Коновальця, 44. Консерваційний дах (фото І. Бокало, 28 січня 2025 р.)

За результатами обстеження будівлі складено відповідні акти, які дозволити виконати протиаварійні та невідкладні консерваційні роботи: демонтувати залишки черепиці, влаштувати консерваційне накриття даху, замінити віконні та дверні заповнення. Будівлю вілли не виводили з експлуатації. Всі інженерні мережі було дозволено продовжити використовувати після огляду відповідними службами. На цей час у віллі мешкають люди.
