**Роман Купранець**  
аспірант кафедри Архітектури та реставрації  
Національного університету «Львівська політехніка», м. Львів, Україна,  
e-mail: roman.v.kupranets@lpnu.ua,  
ORCID: 0009-0001-4234-6830

## **ОСОБЛИВОСТІ ВИКОРИСТАННЯ РОМАНЦЕНТУ ТА ВИСОКОЯКІСНИХ ЦЕМЕНТНИХ КОМПОЗИТІВ В РЕСТАВРАЦІЇ АРХІТЕКТУРНИХ ЕЛЕМЕНТІВ ФАСАДІВ БУДІВЕЛЬ**

### **FEATURES OF THE USE OF ROMANCENT AND HIGH-QUALITY CEMENT COMPOSITES IN THE RESTORATION OF ARCHITECTURAL ELEMENTS OF BUILDING FACADES**

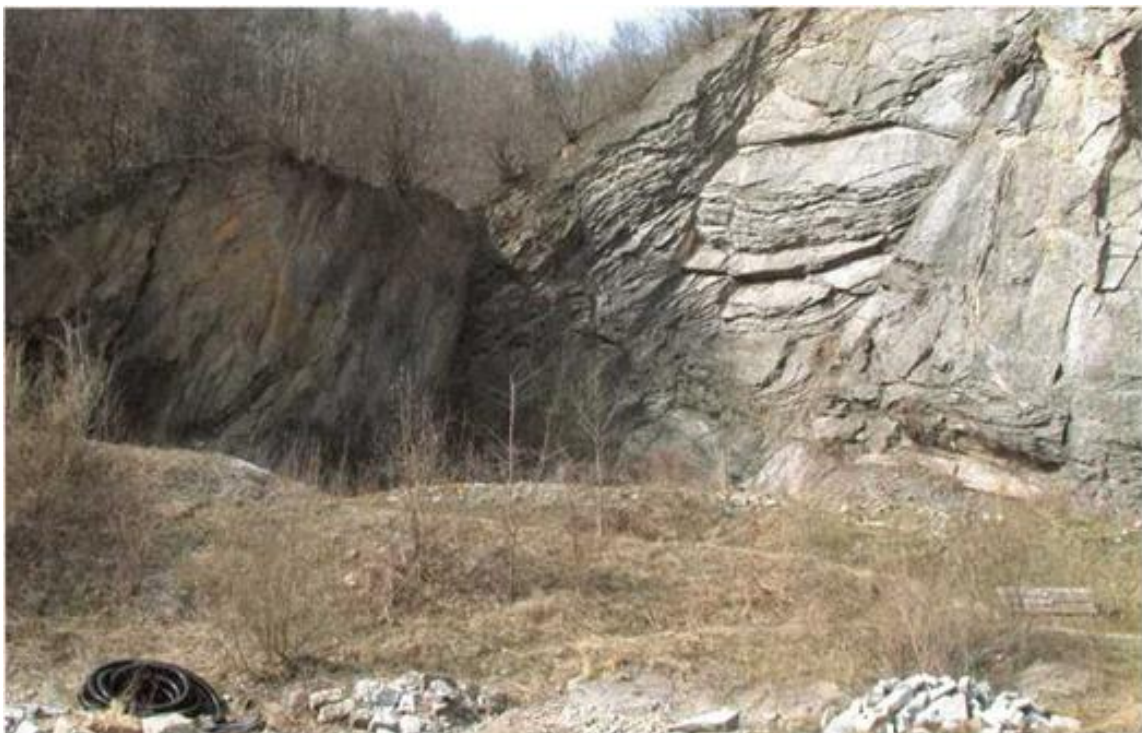
*Рис. 1. Кар'єр Burgstallbruch біля Ліленфельда, Австрія; у XIX столітті він був важливим постачальником вапняку для виробництва романського цементу.*

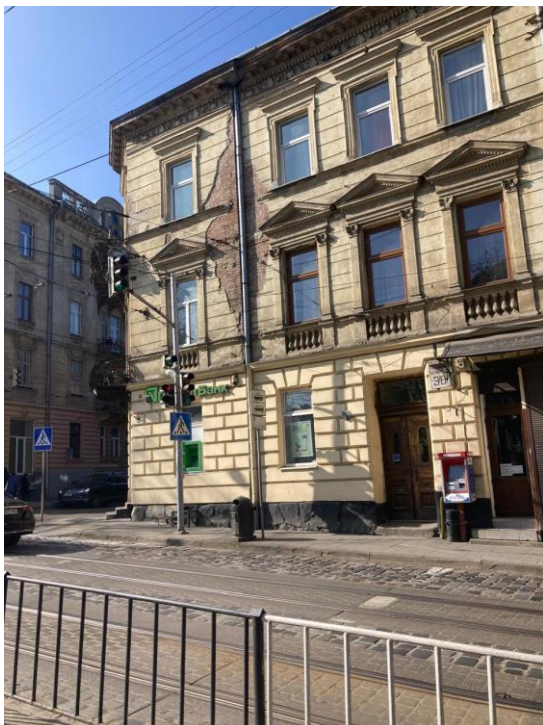
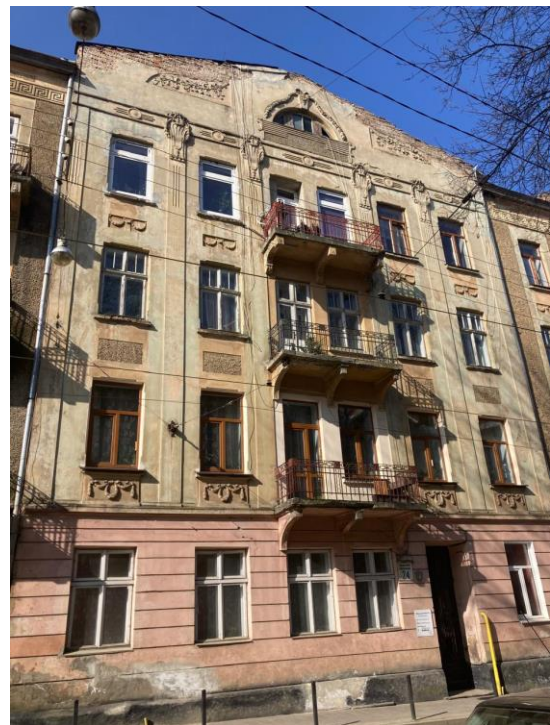
Рис. 3. Руйнування штукатурки на фасадах історичних будівель.  
Фото автора, 2024 р.

**Причини руйнування романського цементу на фасадах історичних будівель.** Вироби з романського цементу зазвичай дуже міцні. Типовою особливістю всіх штукатурок і литих елементів є мережа мікротріщин на поверхні, які не мають ніякого відношення до кладки. Вони виникають внаслідок усадки і, як правило, не становлять проблеми. Лише в окремих випадках, коли фасад, наприклад, у верхніх частинах піддається сильному впливу дощової води, ці тріщини можуть розширюватися і становити загрозу для конструкції (Рис. 3).

Сильно експоновані поверхні можуть піддаватися ерозії і таким чином втрачати свою щільну поверхневу структуру. Більші тріщини з зміщеннями іноді виникають через статичні рухи кладки, які не можуть бути компенсовані відносно твердим і крихким романським цементним розчином. Порожнини як ознака відсутності адгезії зустрічаються дуже часто, але лише в окремих випадках призводять до втрати маси, особливо якщо між кладкою і штукатуркою можливий вільний доступ води. Найпоширенішою причиною пошкоджень є неналежне обслуговування, яке призводить до значного надходження води. У верхніх частинах фасадів джерелом вологи можуть бути пошкоджені або неефективні зовнішні системи водовідведення, що призводять до протікання дощової води, в надземній зоні неефективний дренаж і гідроізоляція фундаментних стін можуть призвести до проникнення вологи і руйнування штукатурки фасаду, головним чином через проникнення і кристалізацію солей.

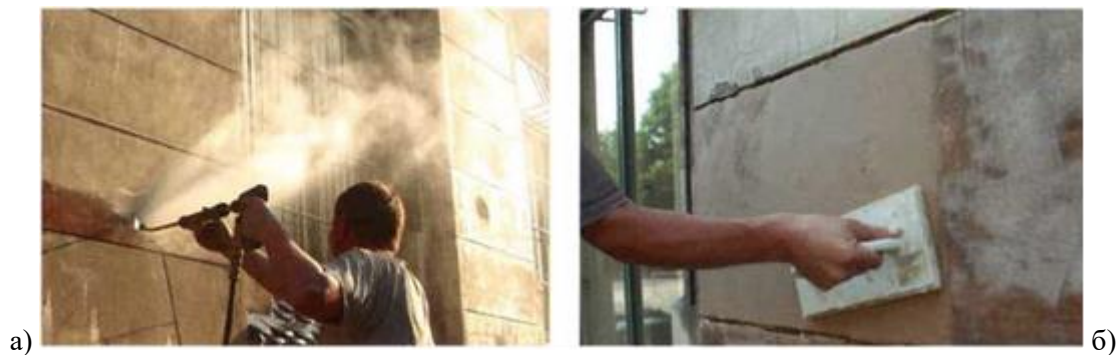
*Рис. 4. а) Зняття сучасних покриттів за допомогою гарячої пари.*

*б) Нанесення тонкого шару римської цементної штукатурки (2-3 мм) для естетичної реінтеграції поверхонь римської цементної штукатурки.*

Таким чином, можна стверджувати, що видалення дисперсійних покриттів переважно за допомогою пароструменевого методу, а мінеральних покриттів і шламів за допомогою водопідсилених вихроструменевих технологій є цілком ощадним методом очищення. Забруднення поверхні багатьох елементів з романського цементу іноді може вимагати використання тонких механічних інструментів; повне очищення без втрати речовини, принаймні за економічно виправданих умов, часто неможливе.
