ДЕФЕКТИ МІЖПОВЕРХОВИХ СТИКІВ ЗБІРНИХ ЗАЛІЗОБЕТОННИХ КОЛОН БАГАТОПОВЕРХОВИХ КАРКАСНИХ БУДІВЕЛЬ

**DEFECTS OF INTERFLOOR JOINTS OF PRECAST CONCRETE COLUMNS
IN MULTI-STOREY FRAME BUILDINGS**

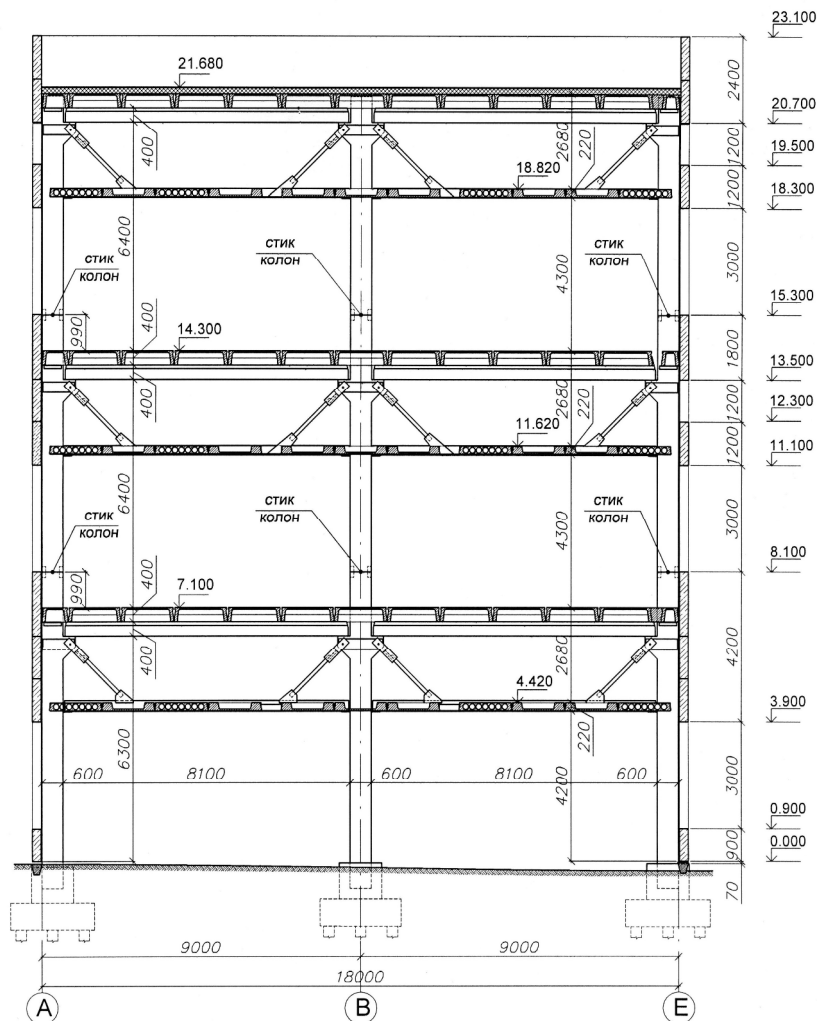
Рис. 2. Поперечний переріз будівлі

Між основними поверххами в будівлі виконано три технологічні перекриття, які розташовані на 4,2 м вище від підлоги кожного основного перекриття (рис. 2). Технологічні перекриття виконано як підвісні стелі на металевих балках, що підвішені на жорстких тяжах до закладних деталей колон рам. На полиці несучих металевих балок усіх технологічних перекриттів спираються збірні кругло-порожнисті та ребристі (коритоподібні) плити та не виконані монолітні ділянки між плитами, які повинні були утворити горизонтальні диски жорсткості технологічних перекриттів. Плити підвісних стель у задовільній другій категорії технічного стану.

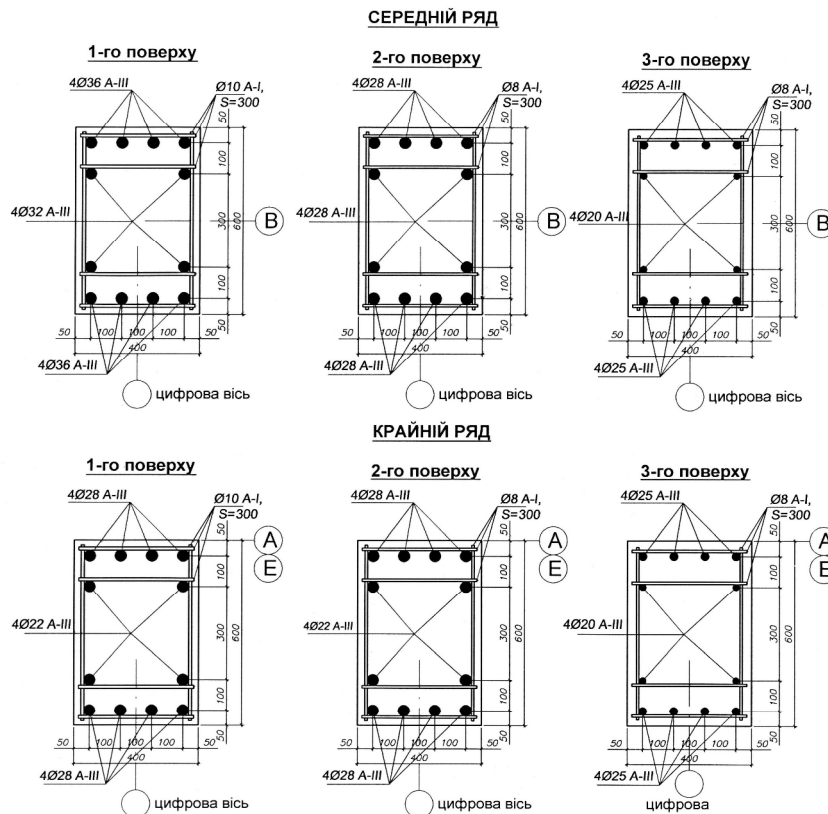
Рис. 3. Армування колон каркаса, визначене під час обстеження

Колони армовано просторовими каркасами, які складаються з арматурних стрижнів та замкнутих зварних хомутів. Армуння колон наведено на рис. 3.

Поздовжнє армуння колон відповідає типовому рішенням за типовою серією (1.420-12, 1979). Проєктна марка бетону колон М400 (умовний клас С_с25 /30).

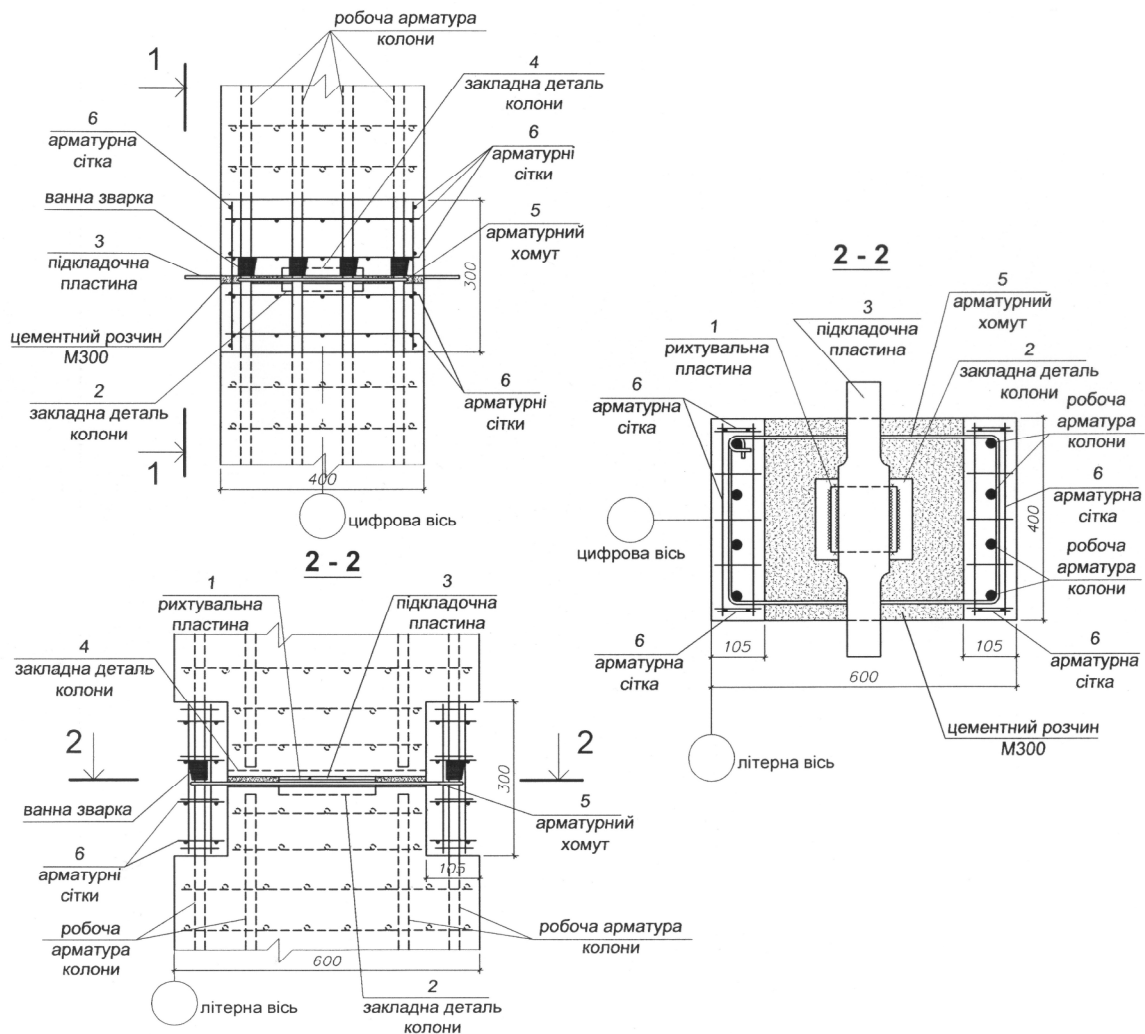
Рис. 4. Проектний стик залізобетонних колон за серією 1.420-12
(дрібнозернистий бетон замонолічування ніш умовно не показано)

За типовим рішенням у типовій серії (1.420-12, 1979), у монтажному стику збірних залізобетонних колон (рис. 4) спочатку встановлюють рихтувальну металеву пластину (1), товщина якої не менше ніж 10 мм (максимум 25 мм), яку приварюють до закладної деталі (2) нижньої колони. Потім встановлюють підкладкову пластину (3) завтовшки 10 мм, яку приварюють до рихтувальної пластини (1).

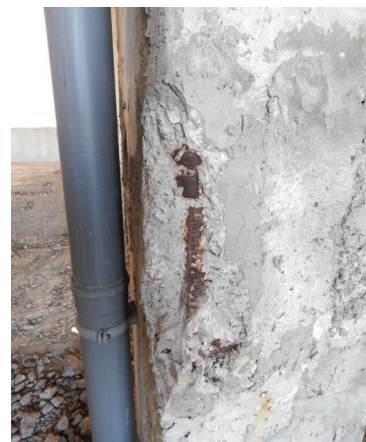
- арматура в стиках крайніх колон має поверхневу корозію, яка спричиняє відшарування захисного шару із нещільного бетону заповнення ніш стиків (рис. 12, 13, 14);
- ніші колон неякісно зароблені дрібнозернистим бетоном (нижче ніж марки М300 за типовим рішенням), з наявністю порожнин різних обрисів та розташування (рис. 13);
- у кутових колонах здійснено пряме стикуванням зварюванням арматурних елементів закладних деталей стінових панелей безпосередньо до арматурних випусків у стиках колон (рис. 15);
- спостерігаються відшарування бетону в нішах стиків середніх колон (рис. 16).

Рис. 16. Відшарування бетону у нішах стиків середніх колон спостерігаються у меншій кількості випадків
