Б. Р. Турчин\*, З. З. Бліхарський\*\*, П. І. Вегера, Т. М. Шналь  
 Національний університет "Львівська політехніка",  
 кафедра будівельних конструкцій та мостів,  
 \*студент інституту ІАРХ,  
 \*\*аспірант кафедри опору матеріалів та будівельної механіки

## МЕТОДИКА ДОСЛІДЖЕНЬ ЗАЛІЗОБЕТОННИХ БАЛОК З ПОШКОДЖЕННЯМИ, ОТРИМАНИМИ ЗА ДІЇ НАВАНТАЖЕННЯ

## RESEARCH METHODOLOGY OF REINFORCED COCRETE BEAMS WITH DAMAGE OBTAINED UNDER LOADING

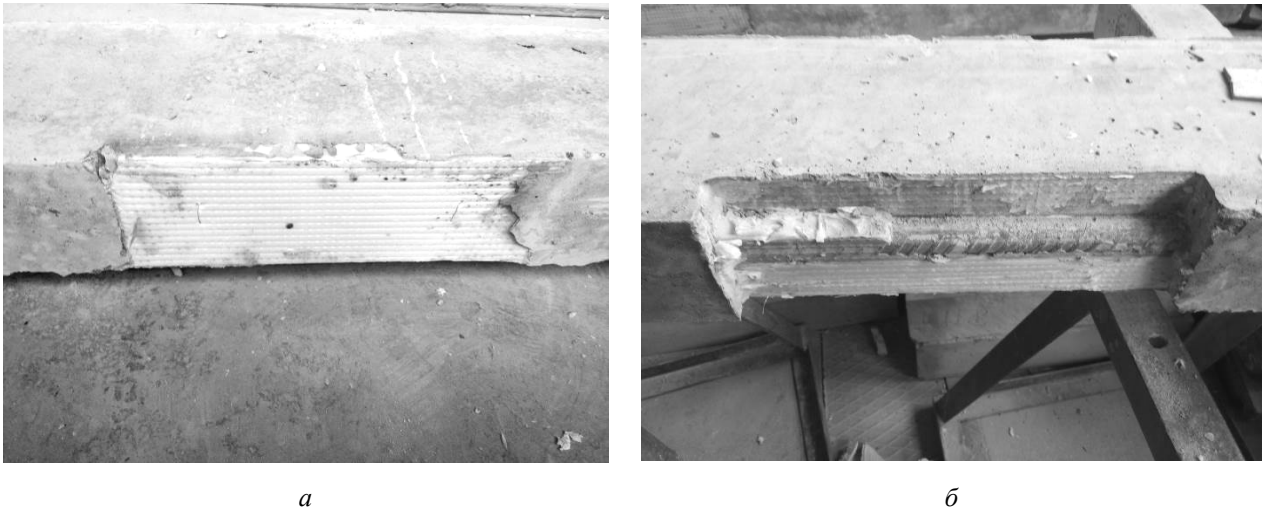
*Рис. 2. Вигляд пінополістирольної вставки: а – перед демонтажем на балці; б – після демонтажу*

При виготовленні балок в місцях пошкодження, встановлено пінополістирольні вставки, які полегшують доступ до розтягнутої арматури при влаштуванні пошкодження (рис. 2).

Оголення арматури виконували на довжину 200 мм у центральній частині балки. Після виготовлення балок захисні вставки демонтували. Пошкодження виконують у вигляді просвердлювання отвору по центру довжини розтягнутої арматури. Висвердлювання виконують поетапно, починаючи з діаметра 3 мм, і збільшуючи отвір на 0,5 мм, на кожному етапі, аж до діаметру 5,5 мм. На останньому етапі отвір просвердлюють свердлом Ø5,6 мм (рис. 3). Залишкова площа арматури, при отворі Ø5,6 мм в арматурі Ø20, відповідає площі непошкодженої арматури Ø16.

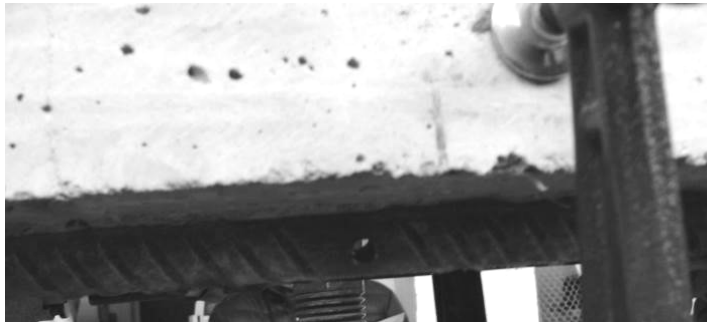
*Рис. 3. Пошкодження у вигляді отвору в розтягнутій арматурі*

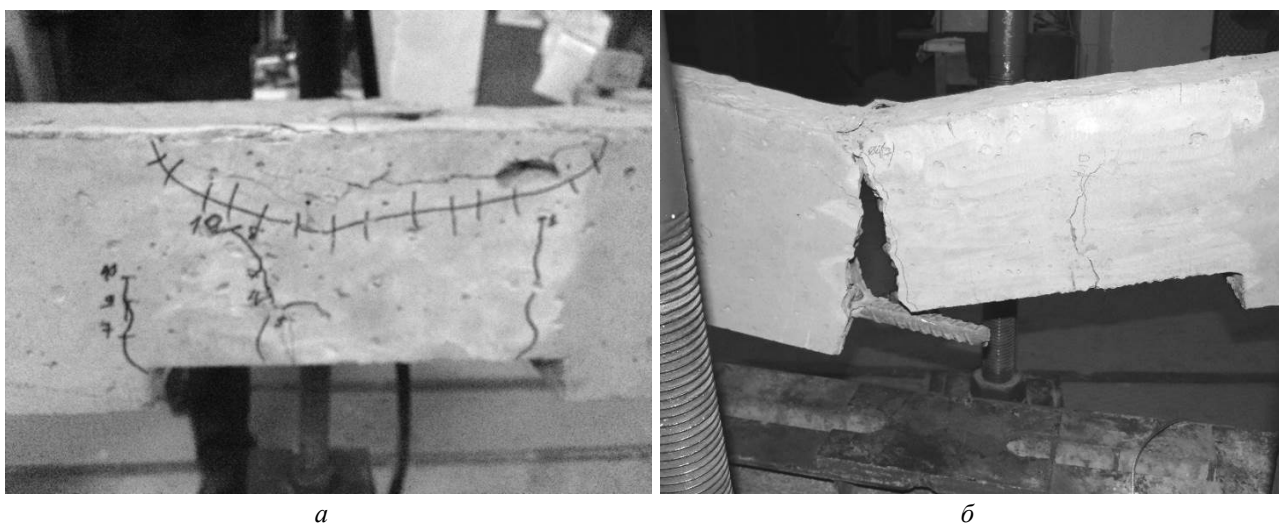
*Рис. 6. Характер руйнування дослідних зразків: а – БЗ 2.3; б – БП 2.5-0.3*

**Результати досліджень.** Усього було випробувано 8 балок – 4 в якості контрольних зразків та 4 з пошкодженням розтягнутої арматури. За критерій вичерпання несучої здатності прийнято руйнування стиснутого бетону при досягненні фібровими деформаціями граничних значень, або досягнення усіма розтягнутими стержнями арматури граничних деформацій [8]. Вичерпання несучої здатності контрольних зразків БЗ 1.1, 1.2, 2.3 та 2.4 відбувалось внаслідок досягнення граничних значень стиску в найбільш стиснутій фібрі бетону і становила  $M_{Ed,1}=19.88$  кНм,  $M_{Ed,2}=18.65$  кНм – для балок 1-ї серії та  $M_{Ed}=31.14$  кНм та  $M_{Ed,2}=24.54$  кНм для 2-ї серії відповідно (рис. 6, а). Балки з пошкодженням відрізнялись за характером руйнування: відбувалось різке руйнування з розривом розтягнутого армування та розламуванням дослідного зразка на дві частини (рис. 6, б).

Несуча здатність балок з пошкодженням при рівні 0.3 від несучої здатності контрольних зразків становила  $M_{Ed}=21.61$  кНм – для балки БП 2.5-0.3 та 19.76 кНм – для балки БП 2.6-0.3; при рівні 0.5 –  $M_{Ed}=21.45$  кНм для зразка БП 2.7-0.5 та 23.23 для зразка БП 2.8-0.5.
