Б. Г. Демчина, М. І. Сурмай, Р. О. Ткач  
Національний університет "Львівська політехніка",  
кафедра будівельних конструкцій та мостів

## ЕКСПЕРИМЕНТАЛЬНЕ ДОСЛІДЖЕННЯ СКЛЯНИХ БАГАТОШАРОВИХ КОЛОН НА ЦЕНТРАЛЬНИЙ СТИСК

## EXPERIMENTAL RESEARCH OF LAMINATED GLASS COLUMN FOR CENTRAL COMPRESSION

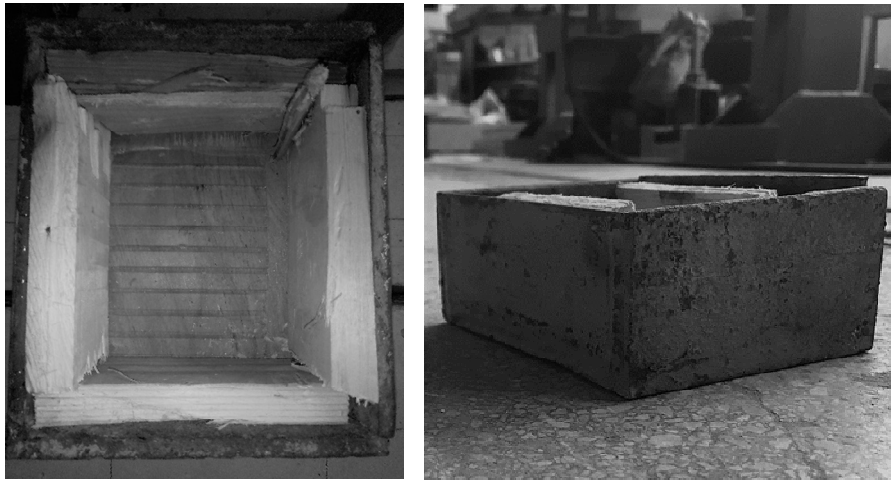
Для уникнення місцевого сколювання та руйнування скла в місцях обпирання колону було встановлено в металеві коробки із фанерною прокладкою завтовшки 6 мм (рис. 3).

Рис. 3. Загальний вигляд металевих коробів
