ЦЕРКОВНО-ОБОРОННІ КОМПЛЕКСИ ЧЕРНІГІВЩИНИ XVII СТОЛІТТЯ

CHURCH-DEFENSIVE COMPLEXES 17th CENTURY IN CHERNIHIV REGION

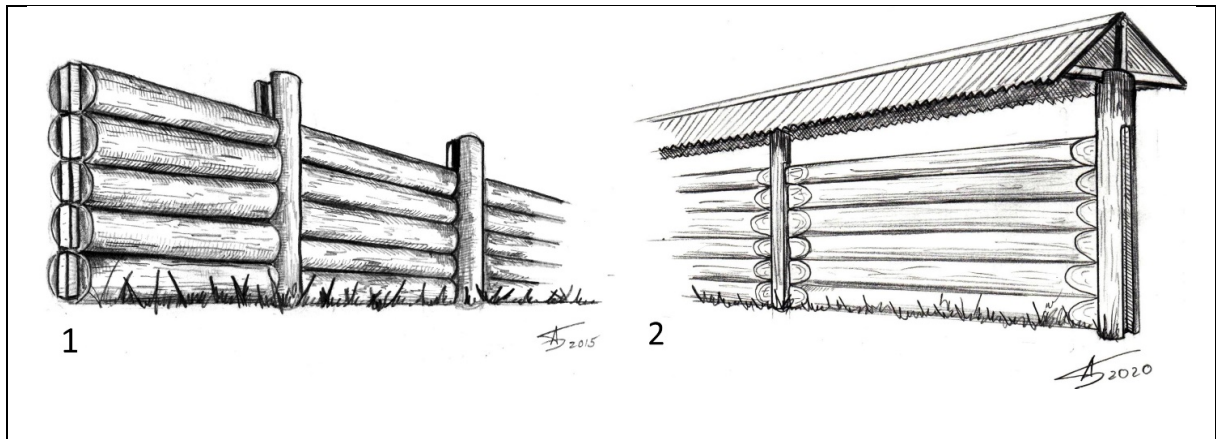
Рис. 1. Паркан «в забор» за етнографічними даними Чернігівщини: 1. простий тип «забору»; 2. «забор» з дашком (малюнки автора)

Про існування таких комплексів можна дізнатися з Присяги Ніжинського полку 1654 р. В цьому документі наявні описи церковних дворів для таких сучасних сіл як Стольне, Печі, Локнисте, Кладьківка та Вересоч. Згідно з цими описами, усі церкви були оточені парканами «в забор»: *“В селе Вересочи церковь деревяная во им'я Святые великомученицы Парасковей, нареченные Пятницы... Да в селе Клаткове, церковь деревяная, во им'я Святые великомученицы Парасковей, нареченные Пятницы... Около тех церквей погосты огорожены в забор дубовым бревеньем”* (Акты, 1878, с.806-807); *«В селе Печищи церковь во им'я святые великомученицы Парасковей, нареченные Пятницы... Около тое церкви погост огорожен в забор дубовым бревеньем»* (Акты, 1878, с.807); *«Да тогоже Березовского уезду село Лохнинское, над рекою Десною. В том селе церковь деревяная во им'я Святитетя Христова Николы*

Чюдотворца;... около тоє церкви погост огорожен в забор бревеньем вместо острога» (Акты, 1878, с.802); *«В том селе (Стольному — О.Б.) церковь древенная во им'я Преображения Господа Бога и Спаса нашего Иисуса Христа... около тоє церкви погост огорожен забором дубовым бревеньем»* (Акты, 1878, с.802)

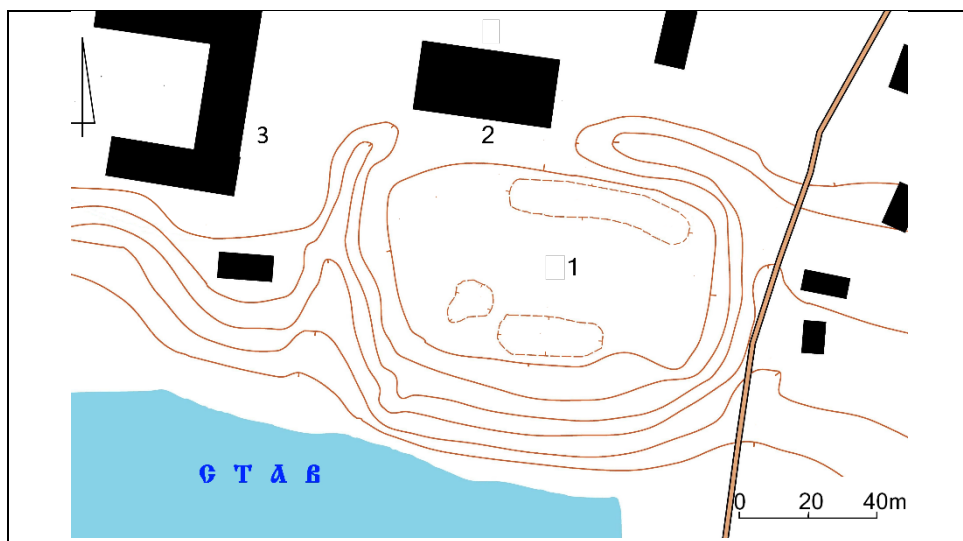
Рис. 2. План городища в с. Локнисте, топозіомка автора 2019 р.:
1. городище; 2. будинок культури; 3. школа.

Про залишки укріплень навколо Миколаївської церкви в Локнистому згадується і в *«Историко-статистическом описании Черниговской епархии»*: *“По ныне храм окружен остатками земляного вала...”* (Историко-статистическое описание Черниговской епархии, 1873, с.140). Цікаво, що археологічні обстеження цієї ділянки О. Шекуном у 1991 р. виявили тут залишки засипаного у ХХ ст. рову та знищеного валу навколо колишнього церковного подвір'я (саму церкву знесли у 1930-х рр., збудвавши в повоєнний час поряд будинок культури та школу). Це городище знаходиться в центральній частині села, та займає мисовидний виступ корінного правого берега р. Десни, що утворений краєм тераси та двома ярами, котрі мають вихід до річки (Рис. 2). В результаті багаторазових перепланувань, залишки оборонних споруд візуально уже майже не простежуються. Частково зберігся рів, що відділяв від плато майданчик підпрямокутної форми розмірами 55x75 м (за даними 1991 р. – 45x50 м (?)). Висота тераси під городищем складає 68 м. Вірогідно, що рів і вал це залишки укріплень городища більш ранньої епохи, про що свідчать числені керамічні матеріали X–XIII ст. (Шекун 1991, с.31). Утім все одно, коли споруджували церкву у XVII ст., то обрали саме старе городище з ровом і валом. Суто з цивільних міркувань, ці вал і рів заважали підходу до церкви мирян. Однак якщо по старому валу поставити міцний дубовий паркан, то він вже міг відігравати хоч і незначну, але оборонну функцію для місцевого населення на випадок раптового нападу (Рис. 3). Сама ж укріплена територія комплексу в Локнистому була досить невеликою, усього 0,41 га. Традиція використання старих валів і ровів для спорудження укріплень на початку XVII ст. досить часто застосовувалася адміністрацією Речі Посполитої на Чернігівщині, що заощаджувало час та обмежені людські ресурси. На жаль, інші вищезгадані в описі комплекси в Стольному, Печах, Вересочі, Кладківці на сьогодні не просто не досліджені, а навіть точно не локалізовані.

- Для розташування таких комплексів намагалися обрати вигідне топографічне положення або ж як у випадку Локнистого, старе городище з вже готовими валом і ровом.

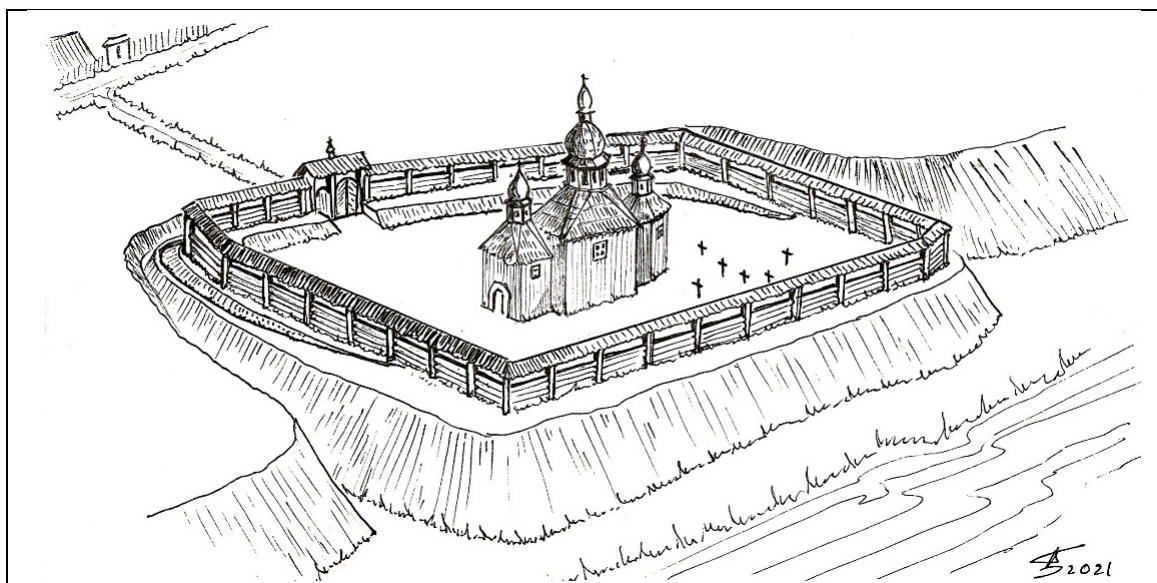
Рис. 3. Варіант реконструкції церковно-оборонного двору в с. Локнисте станом на 1654 р.
(малюнок автора)

Певно, що найбільше інформації на сьогодні ми маємо про згаданий церковний комплекс в с. Локнисте. Це село було осаджене у другій половині 1630-х рр. після Смоленської війни. Воно належало родині Солтиків (Кулаковський, 2006, с.293). Як бачимо з опису наведеного вище, його автор свідомо підкреслив тип огорожі, що це не острог, але стіна «в забор» (Рис. 1). Про те, що таку стіну можна вважати не просто парканом, а елементом фортифікації, можуть свідчити такі факти: огорожею в «забор» було обнесено оборонний Крупицько-Батурицький монастир (Бондар, 2015, с. 125-129), стіною «в забор» за тим же описом, було укріплено Менську міську фортецю (Акты, 1878, с.821), так само «в забор» була укріплена й фортеця Новгород-Сіверського (Акты, 1878, с.831) та ін. І до речі, за цим же описом 1654 р. і Максаківський монастир був оточений таким самим парканом з дубу: *«Около того монастыря огорожено дубовыми бревнами в забор»* (Акты, 1878, с. 822). То ж автор опису не сумнівався в оборонній функції цього паркану навколо церковного двора. Єдине, автор опису був московитом, в його державі такий тип укріплень існував, але не був широко розповсюджений, замість нього домінував гострокіл, він же «острог», що й підсумував автор *«огорожен в забор бревеньем вместо острога»*, що б було зрозуміло його землякам, яким адресувався опис.

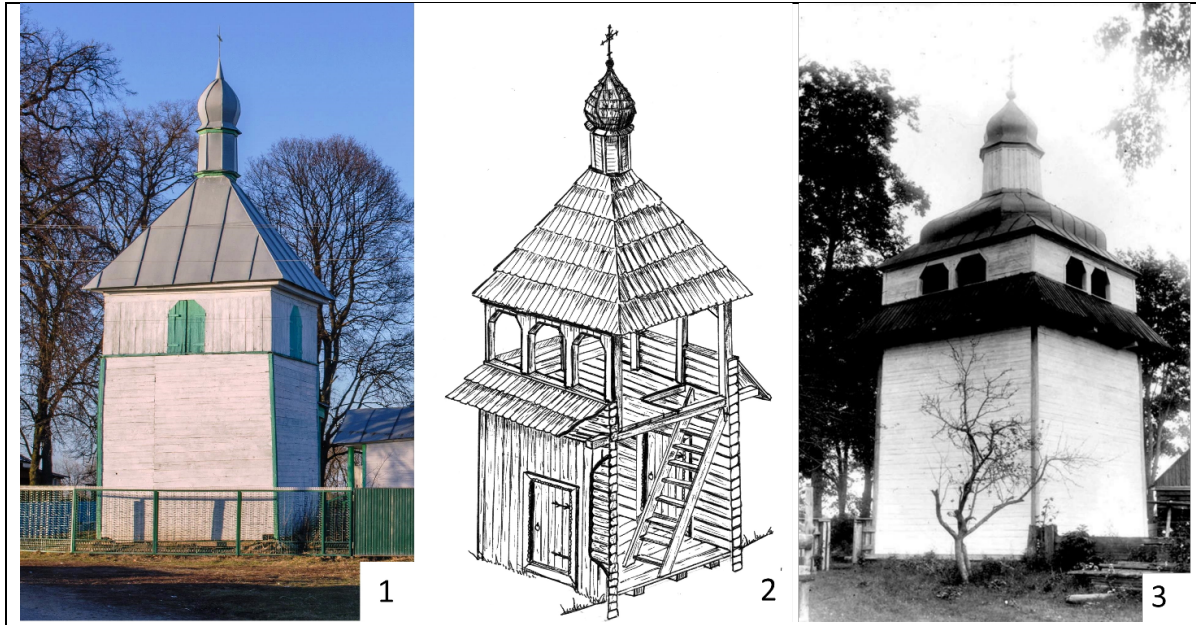
Рис. 4. Дзвіниці кінця XVII–XVIII ст.: Новий Білоус, сучасний вигляд (світлина 2016 р.); 2. Варіант реконструкції дзвіниці в Новому Білоусу станом на XVIII ст. (малюнок автора); 3. Пакуль, світлина 1908 р.

Загалом, як вже вище згадувалося, питання про оборонну роль дзвіниць в уфортифікованих комплексах, підіймається дослідниками вже майже століття, починаючи з праць В. Січинського і до наших днів. На жаль, з описів можна дізнатися лише те, що вищезгадані дзвіниці «рубеленые» і мають браму, тож як мінімум вони були двоярусними. На сьогодні ми маємо не так і багато джерел для вивчення дерев'яних дзвіниць Чернігівщини середини-кінця XVII ст. Одна із дзвіниць міститься на малюнку Любеча 1651 р. (Бондар, Волков, Кондратьев, 2015. С.46). Там зображено двоярусну споруду з аркадою на другому ярусі та наметовим завершенням з невеликим заломом. Також в с. Новий Білоус під Черніговом збереглася до сьогодні дерев'яна дзвіниця досить архаїчних форм, що виконувала роль брами церковного комплексу (Рис. 4). Її датування досить різниться від кінця XVII до середини XVIII ст. Загалом, розміри дзвіниці складають 4,3x4,5 м., висота двох ярусів – 6,5 м, а з ліхтариком – 11 м. Ще один приклад, це дзвіниця Троїцької церкви в с. Пакуль 1762 р., що відома за світлинами початку XX ст. Вона була досить схожою на білоруську, з відмінністю в тому, що мала не наметове, а купольне завершення у бароковому стилі. (Таранушенко, 2017, с.123). Загалом, ці екземпляри дуже типологічно і конструктивно схожі на дзвіниці, що побутували на території заходу України та Білорусі XVII–XIX ст. (Чантурия, 1969, с.142; Тарас, 2019, с.22-23; Дерев'яні церкви в Україні, с.6, 9, 24;). То ж можна припустити, що згадані дзвіниці в Салтиковій Дівиці та Оленівці були схожими або типологічно близькими до дзвіниць з Любеча, Нового Білоусу та Пакуля і нагадували в певній мірі оборонні вежі, а разі потреби могли виконувати функції останніх.
