КОМПЛЕКС ПАЛАЦУ ПОТОЦЬКИХ В ІВАНО-ФРАНКІВСЬКУ: ДОСЛІДЖЕННЯ АРХІТЕКТУРНИХ ФРАГМЕНТІВ СПОРУДИ ПРИ ПІВНІЧНОМУ МУРІ

THE POTOCKI PALACE COMPLEX IN IVANO-FRANKIVSK: RESEARCH ON THE ARCHITECTURAL FRAGMENTS OF THE BUILDING AT THE NORTHERN WALL

У статті подається комплексне дослідження споруди при північному мурі Палацу Потоцьких в Івано-Франківську та зроблено спробу доведення гіпотези про існування на цьому місці порталів/брами у період функціонування комплексу як резиденції.

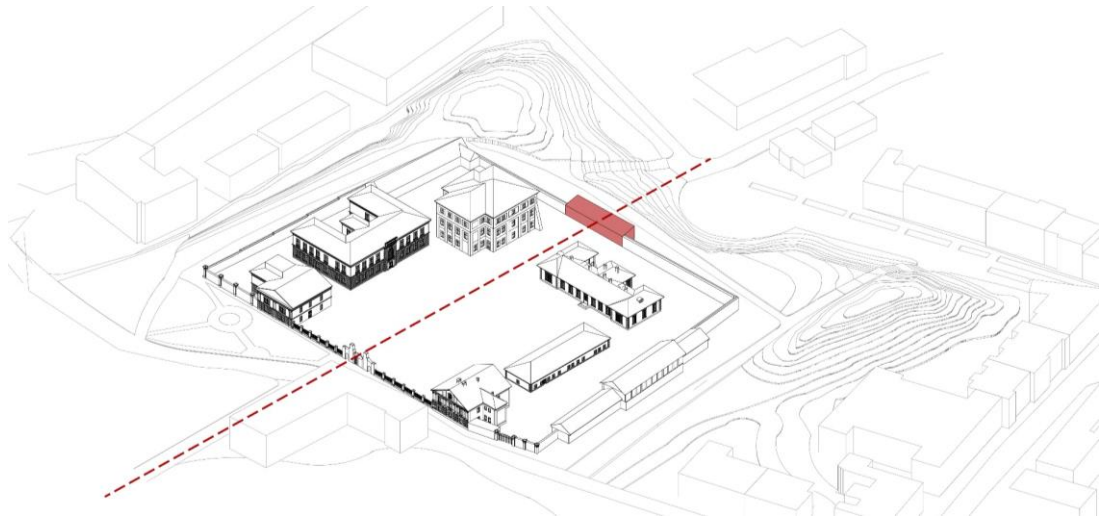
Забудова палацового періоду збережена фрагментарно та має багато нашарувань різних періодів. Автори цієї статті припускають, що окрім головної вхідної брами комплекс міг мати ще одну з протилежної північної сторони, на центральній осі комплексу з наземним виходом на терасу куртини (Рис. 1).

Рис.1. Центральна вісь комплексу та розташування корпусу К на схемі комплексу Палацу Потоцьких, існуючий стан (А. Сербін).

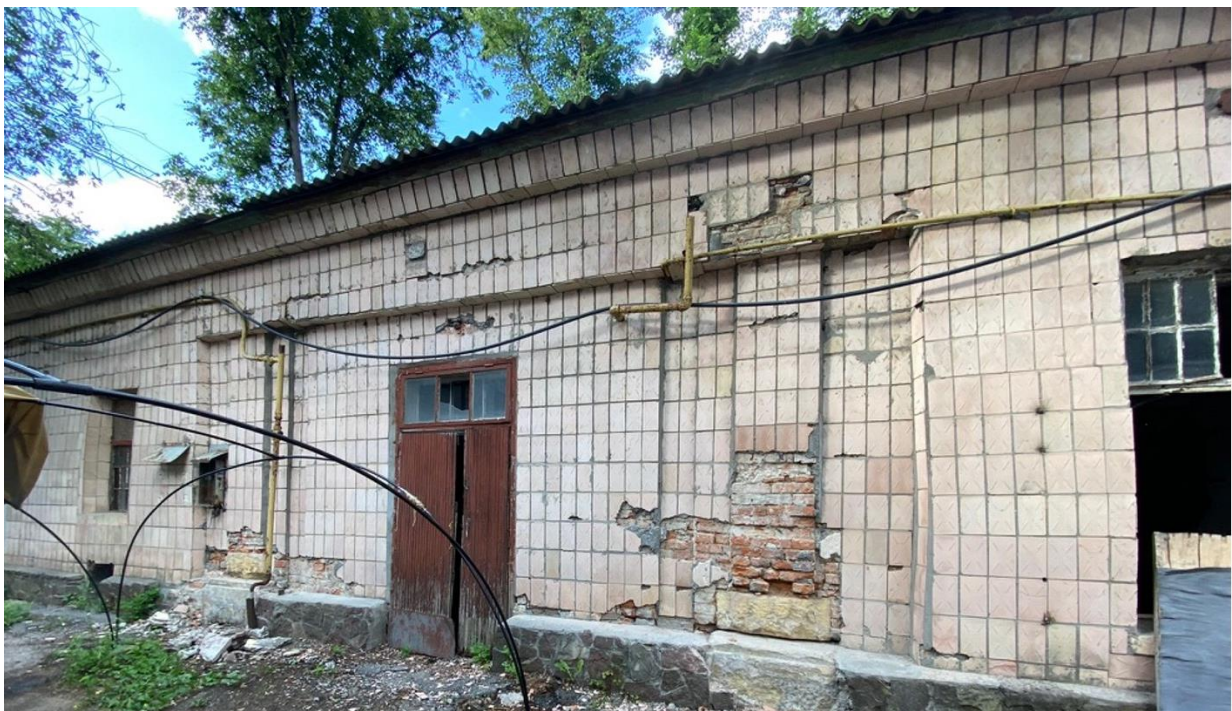
Сама будівля (тепер одноповерхова з односкатним дахом) прибудована до замкового муру з зовнішньої сторони, саме тому чільна стіна є продовженням замкового муру, а частини фасаду з обох боків від порталу мають характерний нахил до напільної сторони, як і мур. Головний вхід в будівлю знаходиться на центральній осі, обабіч - вертикально профільовані частини стін з рустованими пілястрами під кахляним облицюванням (досліджено за допомогою зондажів) (Рис. 2). На проведення зондажів спонукало, як вже згадувалось, саморозкриття частин стіни з фрагментами тесаного алебастру під керамічними плитками.

Рис.2. Головний фасад корпусу К, фото липень 2022 р.

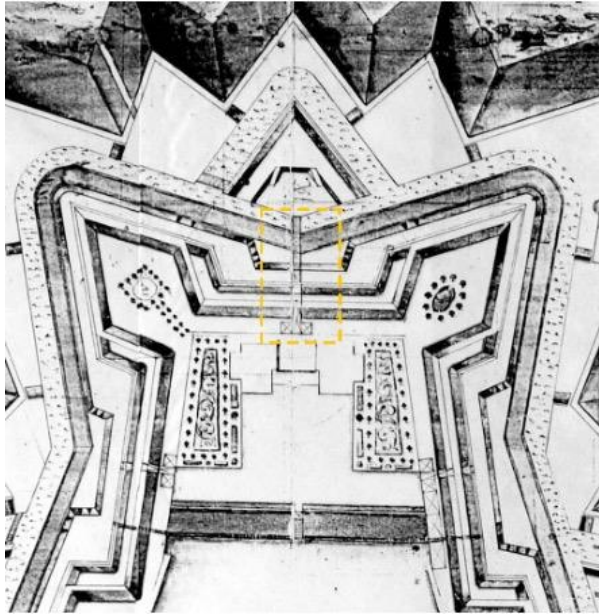
Картографічні джерела вказують на існування трьох суміжних підземних камер при північному мурі із зовнішнього боку на осі комплексу. Вперше вони з'являються на Проектному плані удосконалення укріплень Станіславівської фортеці (1743) (Рис. 3) і мають довгий хід до тераси куртини

Рис.3. Фрагмент проектного плану удосконалення укріплень Станіславівської фортеці, 1743 р.

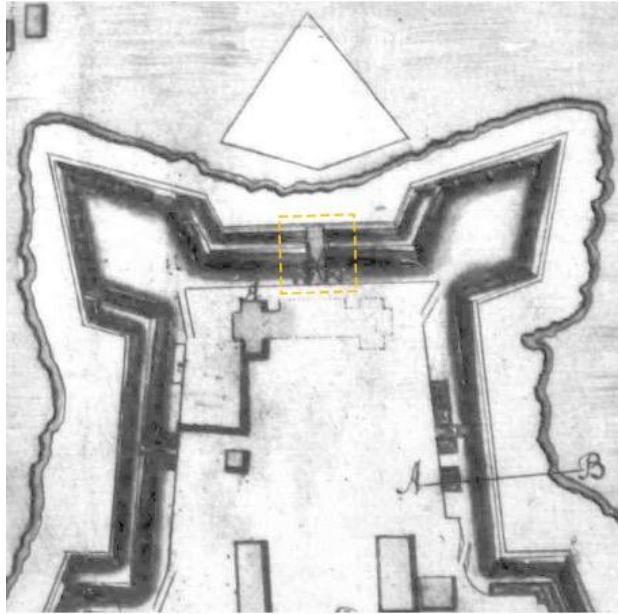
На Фіксаційному плані Станіславава (поч. 1770-х рр.) (Рис. 4) бачимо ті самі камери та, ймовірно, потерну з виходом на терасу куртини. Рavelін, зображений на плані тонкою лінією, очевидно, не був збудований (Федунків, 2014, с.39-42).

Рис.4. Фрагмент фіксаційного плану Станіславава, 1770-ті рр.

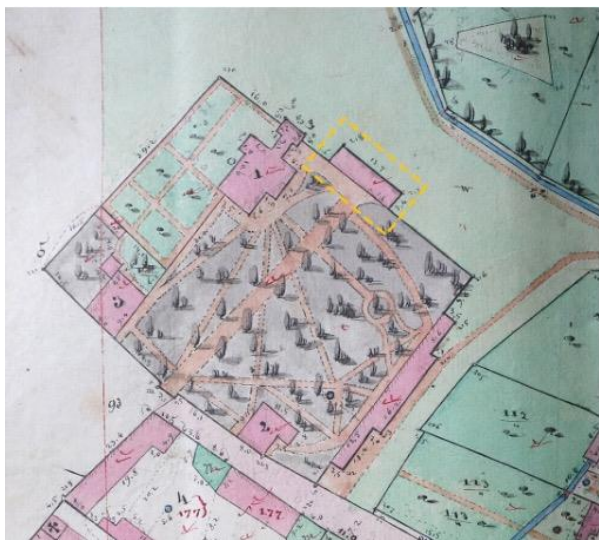
Саме на цьому місці розташована згадана вище одноповерхова споруда з порталом. Вперше вона з'являється на кадастральному плані Станіславава 1848 р. (Рис. 5). Композиційну вісь проходить через головну браму та споруду з порталом (Рис 5-6). При співставленні історичних карт та сучасної підоснови прослідковано, що споруда геометрично співпадає із зображеними на картографії камерами.

Рис.5. Фрагмент кадастрального робочого плану Станіславава, 1848 р.

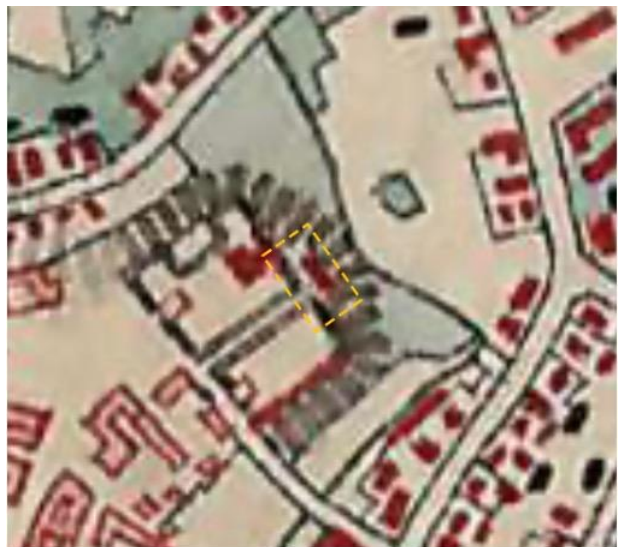
Рис.6. Фрагмент адміністративної карти князівств Галичини і Володимирії, 1863 р.

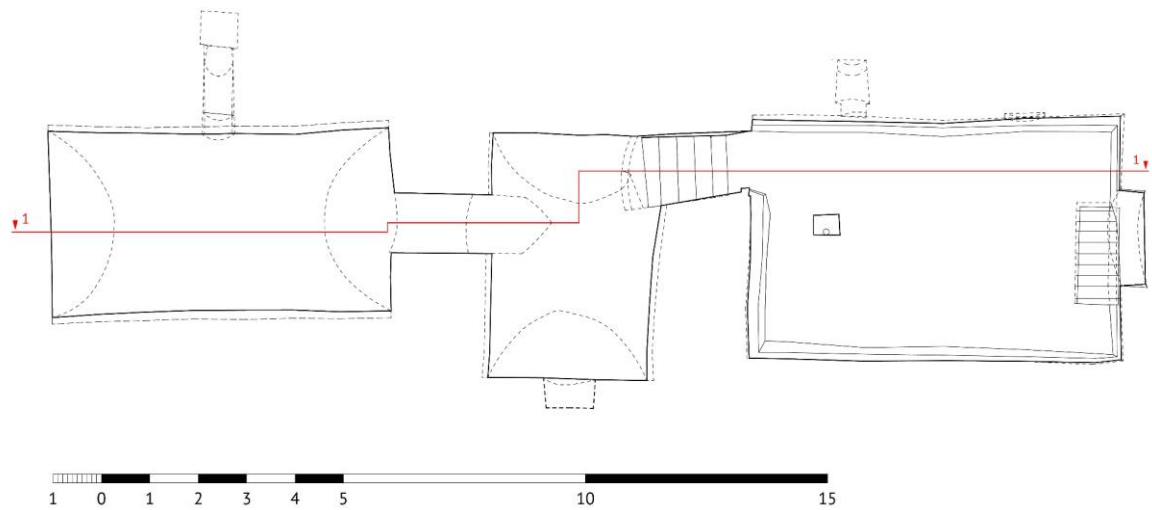
За результатами натурних досліджень влітку 2022 р. виконано обмірні креслення підземних приміщень (Рис. 7-8). та наземної споруди і підтверджено, що за планувальною структурою будівля в основних параметрах відповідає плануванню підземної частини (Рис. 9). Центральна частина наземної споруди знаходиться на одній осі з середньою підземною камерою (вісь проходить по осі склепіння камери). У процесі натурних досліджень також з'ясовано, що середня та східна підземні камери походять з періоду розбудови палацу (кінець XVII – поч XVIII ст.). А західна підземна камера зі склепінням типу “кляйн”, ймовірно, могла бути перебудованою з первісної у середині XIX ст., коли був споруджений і будинок над ними.

Рис.7. План підвального приміщення корпусу К, обмірне креслення, липень 2022 р., виконала Бастрон С., наук. керівники Поліщук Л., Сербін А.

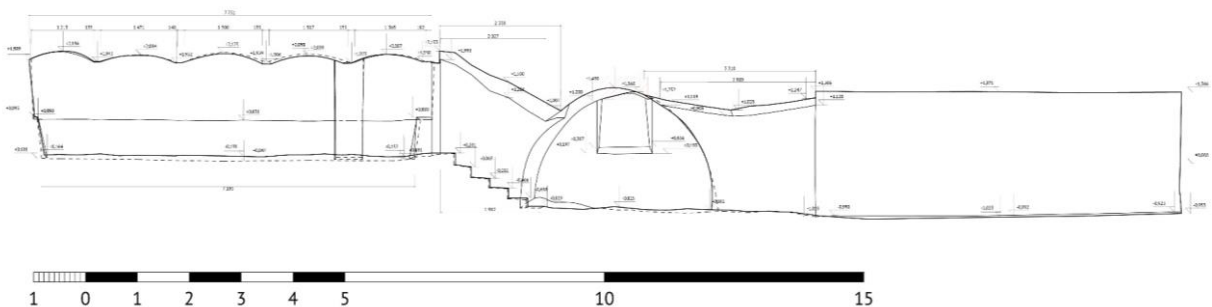
Рис.8. Перетин підвального приміщення корпусу К, обмірне креслення, липень 2022 р., виконали Бастрон С., Вінтоняк Ю., наук. керівники Поліщук Л., Сербін А.

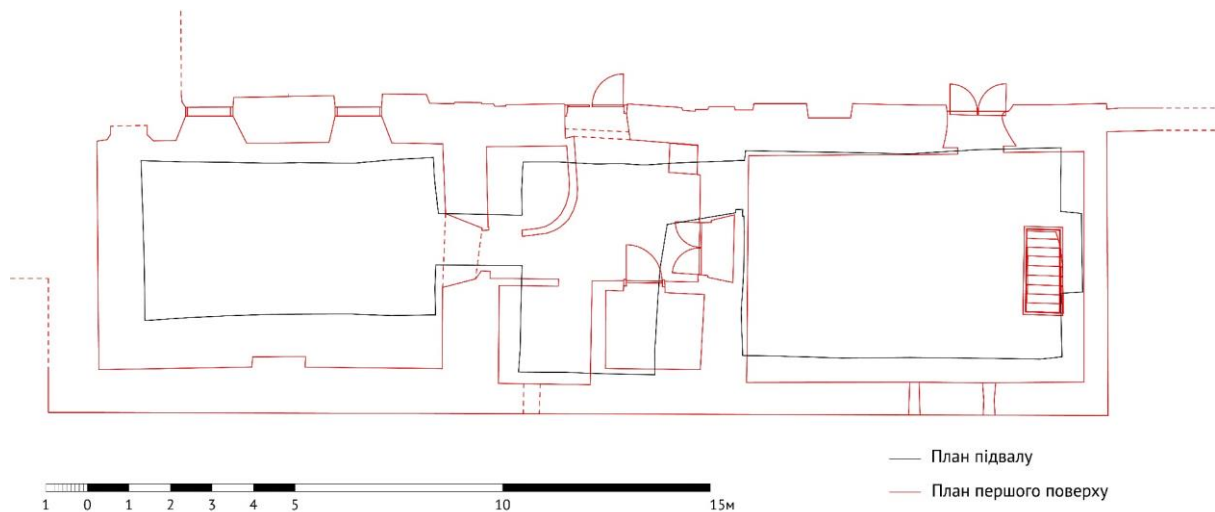
Рис.9. Співставлення плану підвального приміщення та плану першого поверху корпусу К, обмірне креслення, липень 2022 р., виконали Бастрон С., Косик І., наук. керівники Поліщук Л., Сербін А.

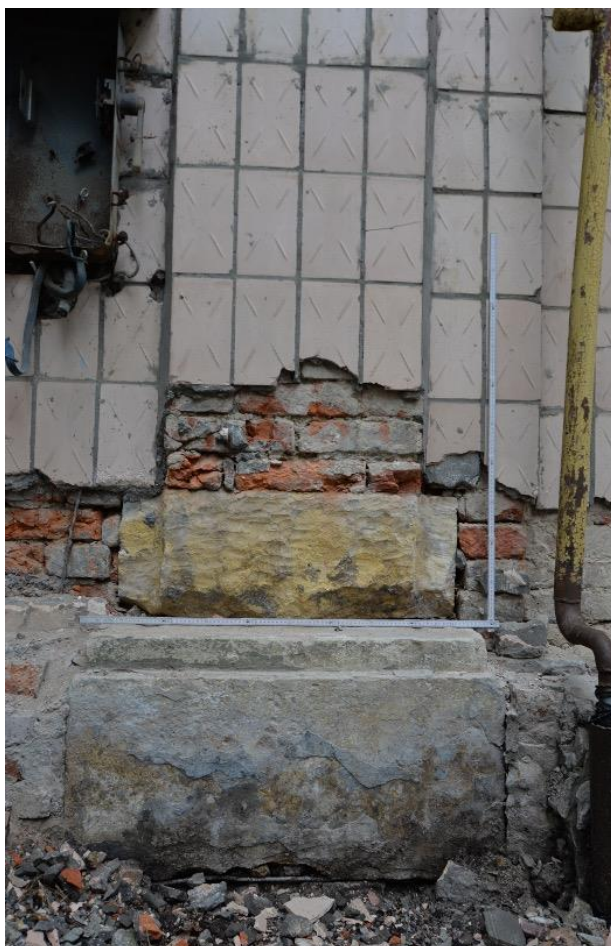
Стилобат рустованої пілястри – фрагмент тесаного алебастрового каменю з профілюванням загальними габаритами: східна пілястра (Рис. 10) – 520×910 мм; західна (Рис. 11) – 530×960 мм. На ньому база з тесаного алебастру габаритами: східна пілястра – 350×910 мм; західна – 310×900 мм. Пілястра виконана з цегли розміром: східна – 310×160×80 мм; західна – 315×155×80 мм, кладка на піщано вапняному розчині. Аналогічна за розміром цегла виявлена в центральній та східній підземній камері, які походять з періоду розбудови палацу (кінець XVII – поч XVIII ст.). Це підтверджує теорію про приналежність виявлених пілястр до резиденціального періоду.

З допомогою зондажів виявлено сліди рустування пілястри та залишки тришарового тиньку. Рустування виконане за схемою: 5 виступаючих рядів цегли × 1 заглиблений ряд. Чільна стіна між пілястрами має декілька типів кладки, що свідчить про різночасовість її спорудження. Західна пілястра краще зберегла своє профілювання. Каміні зазнали значних втрат внаслідок пізнішого обличкування фасаду плиткою.

Рис.10. Зондаж на західній пілястрі, фото липень 2022 р.

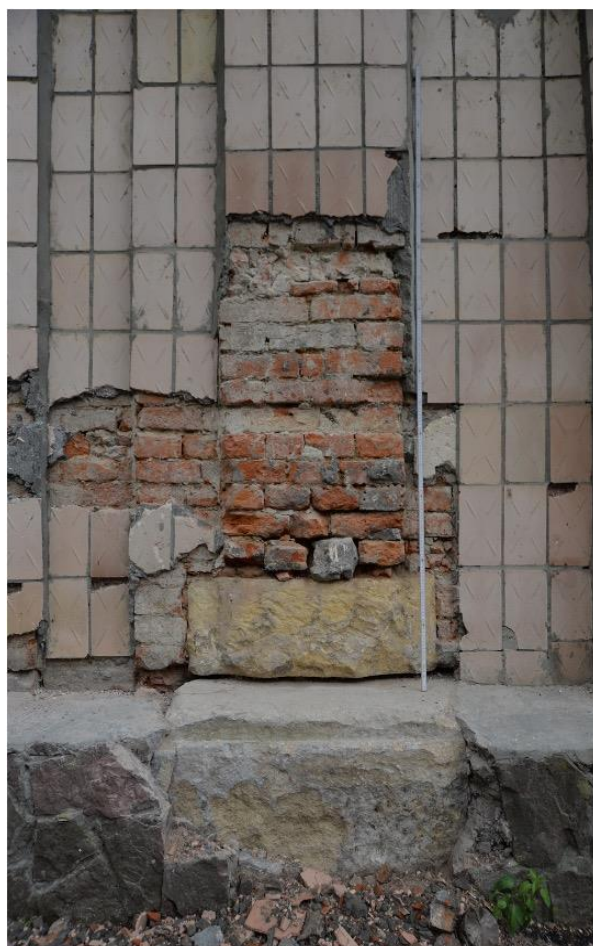
Рис.11. Зондаж на східній пілястрі, фото липень 2022 р.
