МОНАСТИР ЧСВВ У ЩЕПЛОТАХ. ІСТОРІЯ, АРХІТЕКТУРА ТА ПРОБЛЕМАТИКА ЗБЕРЕЖЕННЯ

*Розглянуто маловідомий монастир у Щеплотах. Виконано камеральні та натурні дослідження з гіпотетичною реконструкцією вигляду монастиря на час існування. Окреслено проблематику та шляхи збереження монастирища та реліктів оборонної системи.
Ключові слова: Щеплоти, монастир, ЧСВВ, оборонні споруди, вал.*

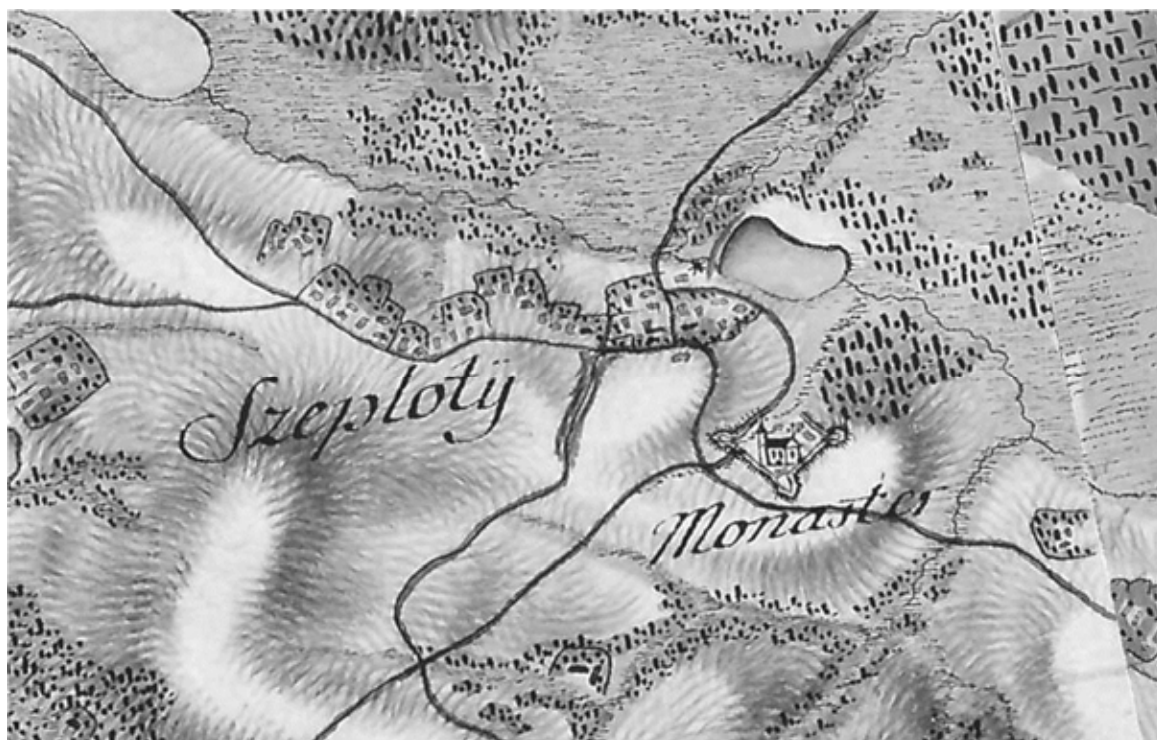
Рис. 1. Село Щеплоти на карті Ф. фон Міта (1779–1782 рр.). Marige (2014)

Щеплоти – село у Яворівському районі Львівської області. Історичні відомості обмежені та стосуються переважно самого монастиря Успіння ЧСВВ. Найдавнішим відомим картографічним матеріалом є карта Фрідріха фон Міга, на якій зображено населений пункт із монастирем із відповідними підписами (рис. 1). Село зберегло своє історичне розпланування вздовж однієї вулиці. На півночі історично була болотиста місцевість зі ставами та потоками (Маріре, 2021). Пізніше ці території були перетворені у Грушівське (Завадівське) водосховище.

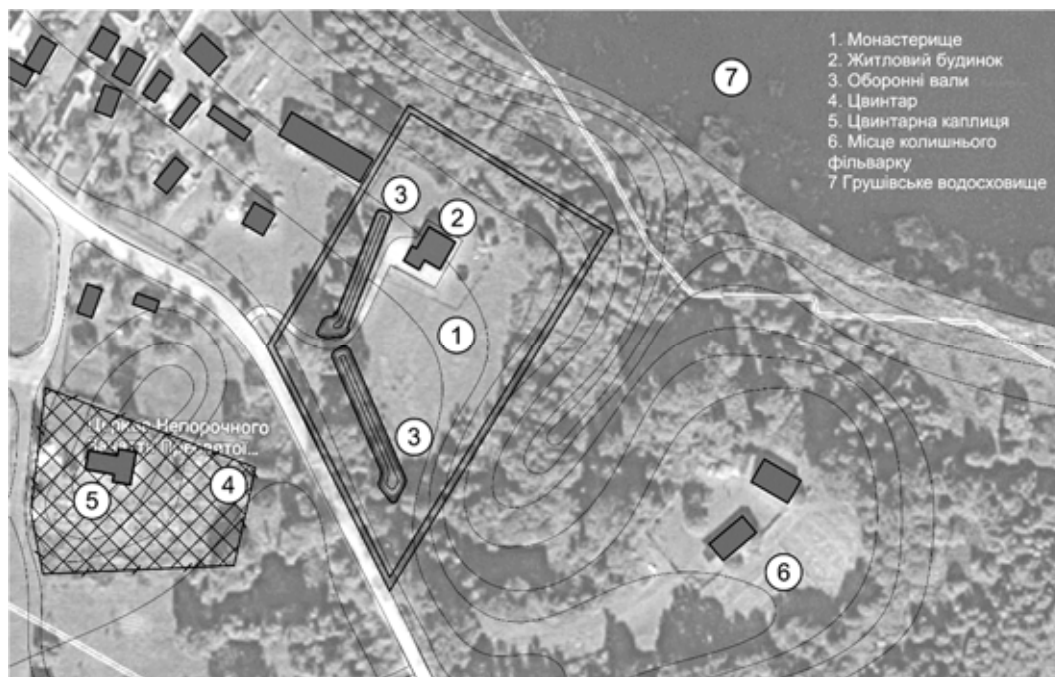
Рис. 2. Монастир у Щеплотах. Ситуаційний схема розташування монастирища

Історичних відомостей про монастир є досить мало. З документів Центрального державного історичного архіву відомо, що найдавніша згадка про Успенський монастир ЧСВВ датується 1621 р. Фундаційний акт монастиря отримав від Адама Літинського, земельного магната українського походження, у 1626 р. Первісно до складу монастиря належали тільки дві келії та невеличка капличка, збудована над гробом засновника Христофора Волковецького, протосинкла Патріарха Константинопольського. Дещо пізніше, в XVII ст., була зведена дерев'яна церква Успення Пр. Богородиці. У 1678 р. привілей монастиря підтвердив і доповнив король Польщі Ян III Собеський. У 1693 р. на патріаршому соборі у Перемишлі прийнято заснувати новіціат у Щеплотах. Тому в обителі відбувалися постриги молодих послушників та випробування міцності їхньої віри. Монастир розформували у 1788 р., згідно з Йосифінською реформою, а споруди продали на будівельні матеріали (Слободян, 1998). У 1774 р. в церкві було засновано братство Св. Онуфрія (Chlebowski et al., 1889). Проте описів чи згадок про оборонні споруди монастиря не віднайдено (рис. 2).

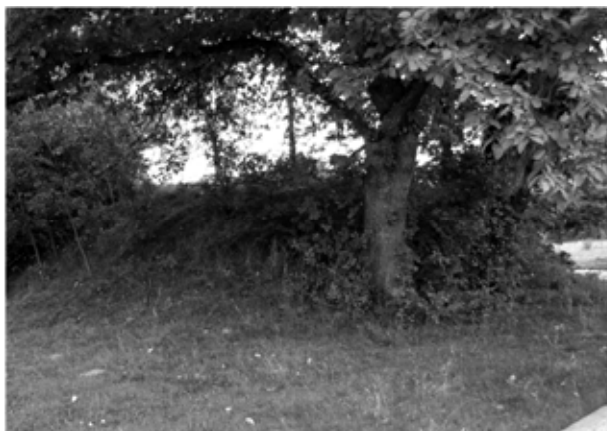
Рис. 3. Фрагмент західного прясла валів.
Світлина 2016 р.

Під час натурального обстеження виявлено релікти двох оборонних валів, що захищали обитель з заходу та півдня. Вали насипні, земляні (рис. 3, 4). Ширина основи сягає 7,5 м, верху – 2,1 м. Збережена висота валу – 3 м. Очевидно, первісно вали були вищими, але з часом осунулись. На вершині західного валу, у кротовині, віднайдено уламок давньої цегли. Можливо, це матеріал забутування частоколу, про присутність, якого свідчить карта Фрідріха фон Міга. Довжина збереженого західного валу становить 54,00 м, південного – 63,00 м (рис. 5). На розі валів збережений проріз давньої брами, яку фланкував південно-західний малий бастион. На сьогодні вали обросли давніми деревами та кущами, що значно ускладнює обстеження та обміри об'єктів. Також віднайдено релікти південно-східного та південно-західного бастионів. Технічний стан оборонних споруд – руїна.

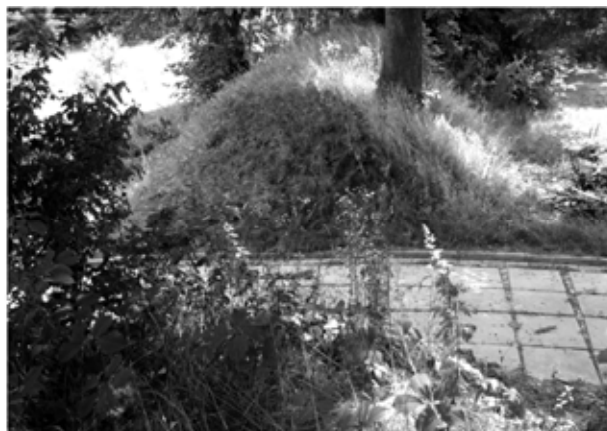
Рис. 4. Фрагмент в'їзду та південного прясла валу.
Світлина 2016 р.

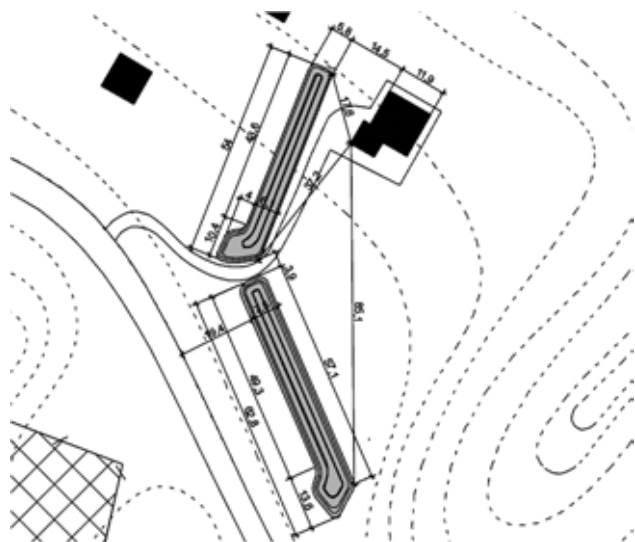
Рис. 5. Монастир у Щеплотах.

Обміри реліктів оборонних споруд станом на 2016 р.
 Авт.: Рибчинський О. В., Хохонь М. П.

Рельєф ділянки монастирища має ухил до ставу з приблизним перепадом у 2,0 м з півдня на північ. За попередніми підрахунками монастир з валами займав площу у 0,7 га та мав габарити 115×80 м у найширших ділянках. У дитинці монастиря влаштоване подвір'я та новий житловий будинок. На місці, де розташовувались монастирські споруди, облаштовано молодий сад. Натурні обстеження спростували регулярність розпланування та ще раз підтвердили умовність Першої мілітарної карти. Також, слід зауважити, що геометричні похибки на давній мапі можуть бути зумовлені особливостями рельєфу, адже місце розташування монастиря має ухил до ставу. На основі проведених камеральних та натурних досліджень виявлено, що розпланування валів радше нагадує трапецію з витягнутим південно-східним кутом (рис. 6).

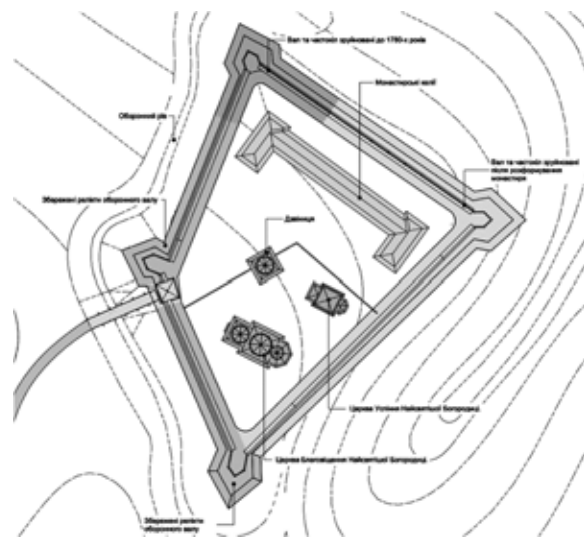
Рис. 6. Монастир у Щеплотах.

Схема генплану з гіпотетичною реконструкцією оборонного монастиря

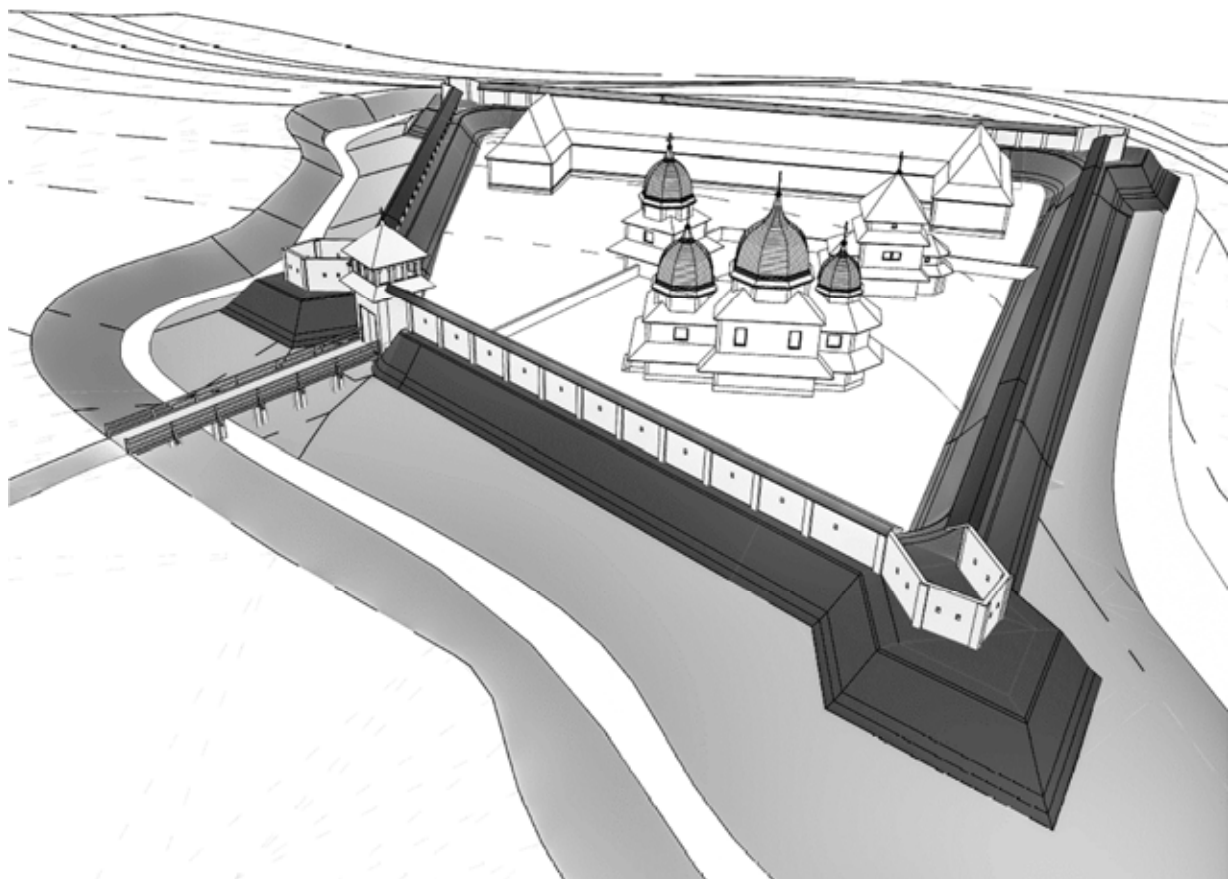
Рис. 7. Гіпотетична реконструкція монастиря на період кін. XVII–сер. XVIII ст.

На основі обмірів, аналізу історичних даних проведена графічна реконструкція втраченого монастиря. Варто зазначити, що оборонні споруди могли мати різний вигляд та комбінацію. Зокрема, щодо частокілу є два варіанти: 1) частокіл був влаштований на коронці валу; 2) частокіл був влаштований по зовнішньому периметру рову (Bogdanowski, J., 1996). Обидва сценарії були можливі, реконструкція проведена для першого варіанту та повинна відкрити дискусію у науковій спільноті та стимулювати подальші дослідження монастирища (рис. 7).

Згідно з гіпотетичною реконструкцією, для першого варіанта головний в'їзд на територію обителі проводився з південного боку, через міст та браму. Брама була найпевніше дерев'яною, складалась із двох полотен, що відчинялись у дитинець. Над брамою задля її оборони влаштовувалась бойова галерея. Розташування головного в'їзду було досить незвичним, оскільки знаходився майже на розі двох валів біля флангу південно-східного бастіону (рис. 7). Ймовірно, був й інший вхід – із півночі, що вів до ставу. На таку думку наштовхує наскрізний прохід у корпусі келій (ЦДІАЛ) та необхідність функціонального зв'язку водойми та монастиря. У дитинці монастиря розміщувались дві церкви – Успіння Найсвятішої Богородиці, Благовіщення Найсвятішої Богородиці, дзвіниця та П-подібні келії. Реконструкція була проведена згідно з описами та кресленнями (ЦДІАЛ). Церква Успіння була давнішою, одноверхою з шатровими дахами. Церква Благовіщення була збудована пізніше, також дерев'яна, проте більша – тридільна, триверха з банями. Келійний корпус був збудований із дерева, з коридорним типом планування. У наріжниках, фланкуючи будівлю, розташовувалися допоміжні господарські приміщення та мурована кухня з вогнищем у центрі.
