POWOJENNA ODBUDOWA ZAMKU KSAŻĄT GRYFITÓW POMORSKICH W SZCZECINIE

POST-WAR RECONSTRUCTION OF THE CASTLE OF THE POMERANIAN GRYFITS IN SZCZECIN

Słowa kluczowe: Szczecin, Zamek Książąt Pomorskich, proces odbudowy, metodologia odtworzenia zamku.

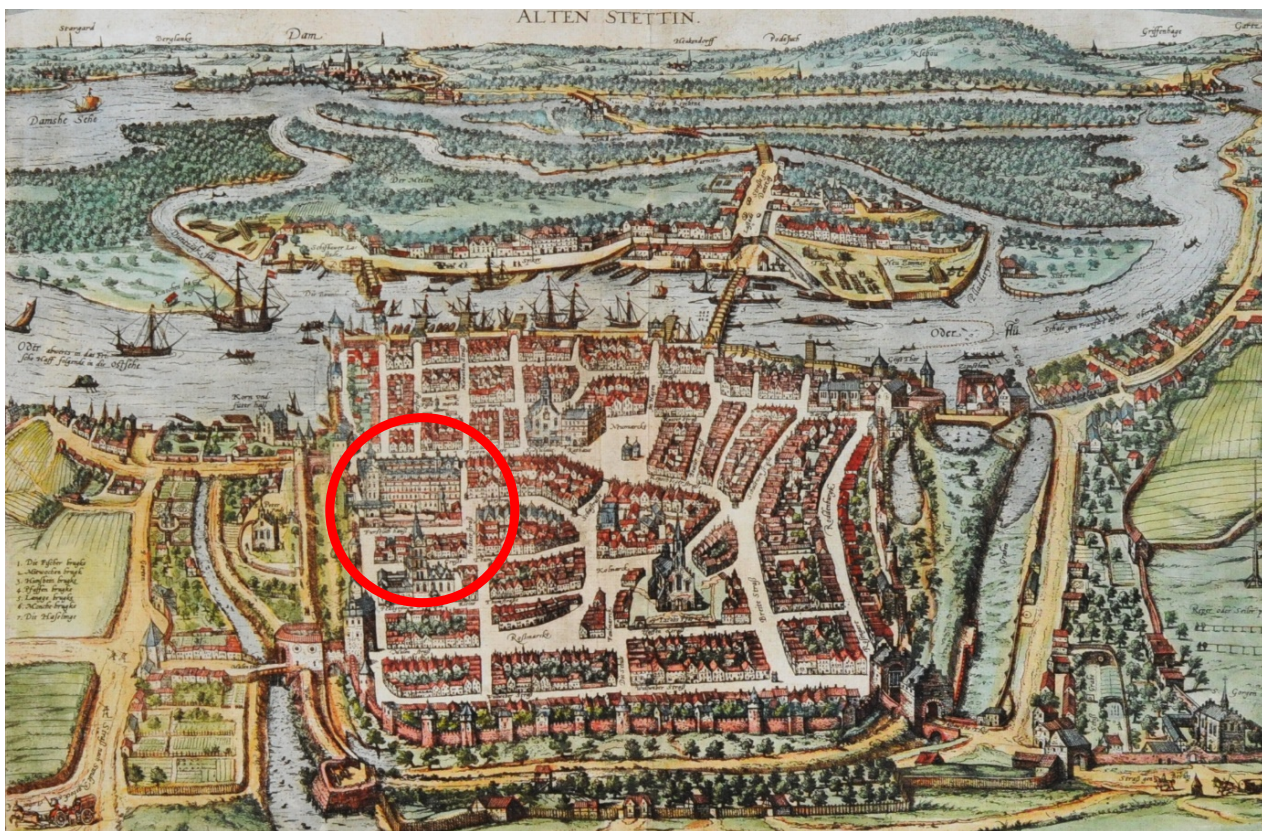
Rys. 1. Widok z lotu ptaka średniowiecznego Szczecina i zamku z końca XVI w. – sztych kolorowany został wykonany przez Franza HOGENBERGA i opublikowany w dziele Georga BRAUNA „CIVITAS ORBIS TERRARUM”, wydany w Kolonii w 1617 r.

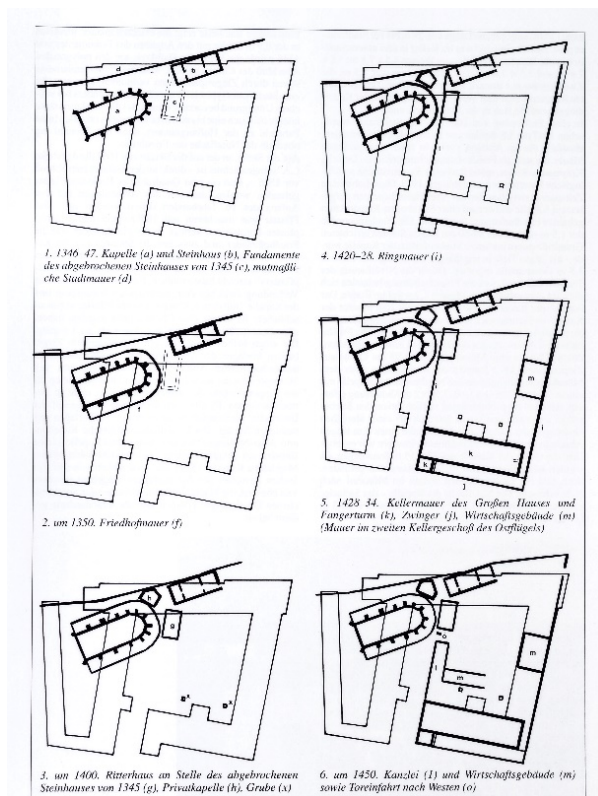
Rys. 2. Fazy budowy zamku do 1450 r. według artykułu Z. Radackiego

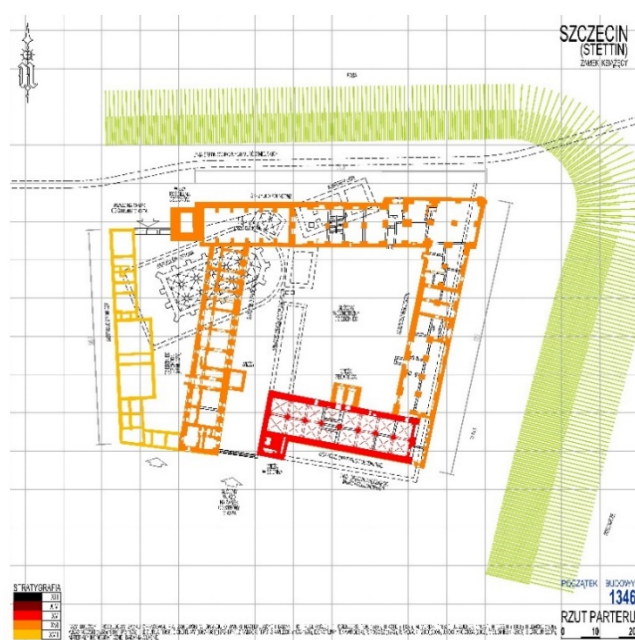
Rys. 3. Rzut parteru 5-ciu odbudowanych skrzydeł zamku ze stratygrafią. Opracował Piotr Zaniewski

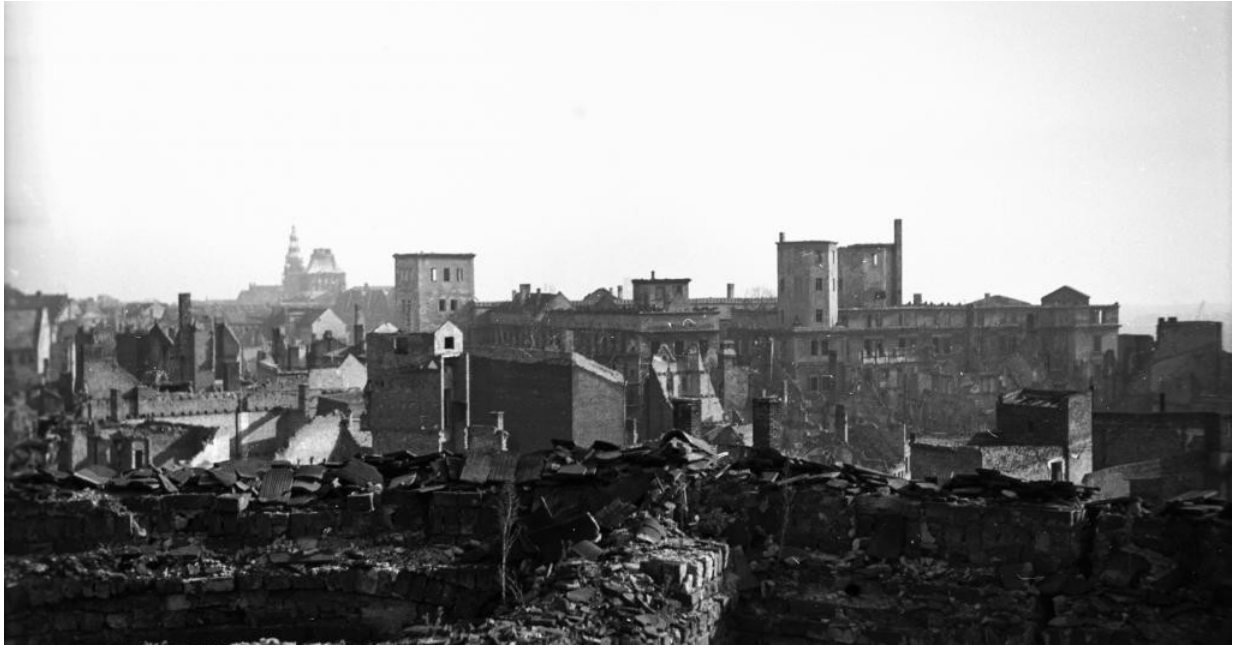
Rys. 4. Zdjęcie zbombardowanego zamku z 1947 r. od strony południowo-zachodniej. Na zdjęciu widoczne są tylko cztery wieże bez hełmów. Fot. poznański architekt Bogdan Celichowski (1922-2016).

Pierwsze dywanowe naloty samolotów brytyjskich i amerykańskich nastąpiły już z początkiem 1942 r. Potem było jeszcze 11 nalotów, ale najtragiczniejszy dla zamku okazał się nalot na port w nocy z 17 na 18 sierpnia 1942 r. Spowodował on największe w historii zniszczenia Starego Miasta i położonego w jego bezpośrednim sąsiedztwie zamku. W zamkowych skrzydłach zawały się prawie wszystkie sklepienia, spaliły się wszystkie drewniane stropy i konstrukcje dachów, cała stolarka i hełmy wszystkich wież. Po bombardowaniu z najstarszego, gotyckiego skrzydła południowego pozostały jedynie niewielkie fragmenty zewnętrznych murów do wysokości piętra, a w pozostałych skrzydłach zachowały się tylko częściowo zewnętrzne mury z pustymi otworami okiennymi. Skrzydło Mennicze zostało pozbawione wysokiego dachu z lukarnami i całej górnej kondygnacji. Jedynie grube mury zewnętrzne zniszczonych czterech wież sterczały nad zwałami cegieł zrujnowanych pięciu skrzydeł. Na szczęście niektóre podziemne kondygnacje po odgruzowaniu okazały się tylko nieznacznie naruszone i wymagały jedynie naprawy. Stopień zniszczenia szczecińskiego zamku po wojnie, jak i całego Starego Miasta oceniano na 85%.

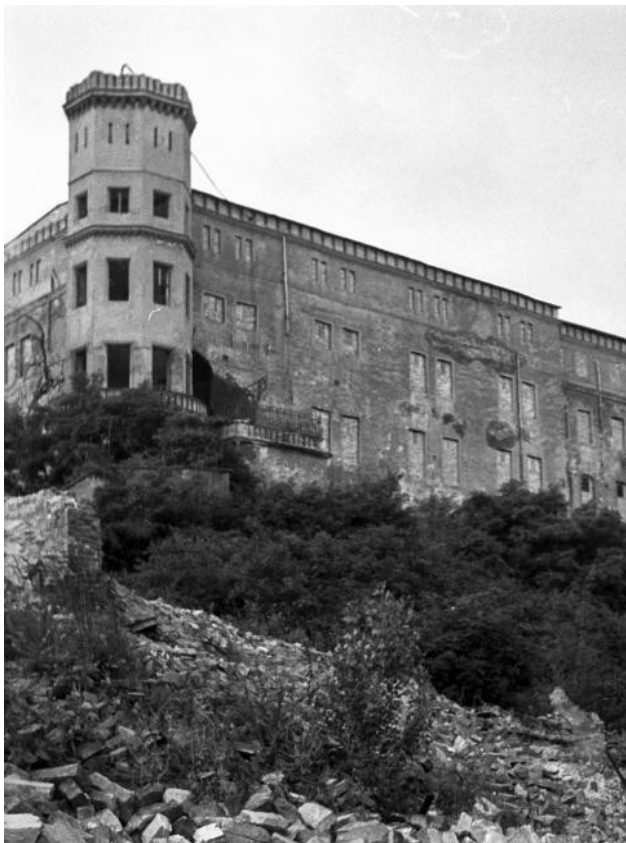
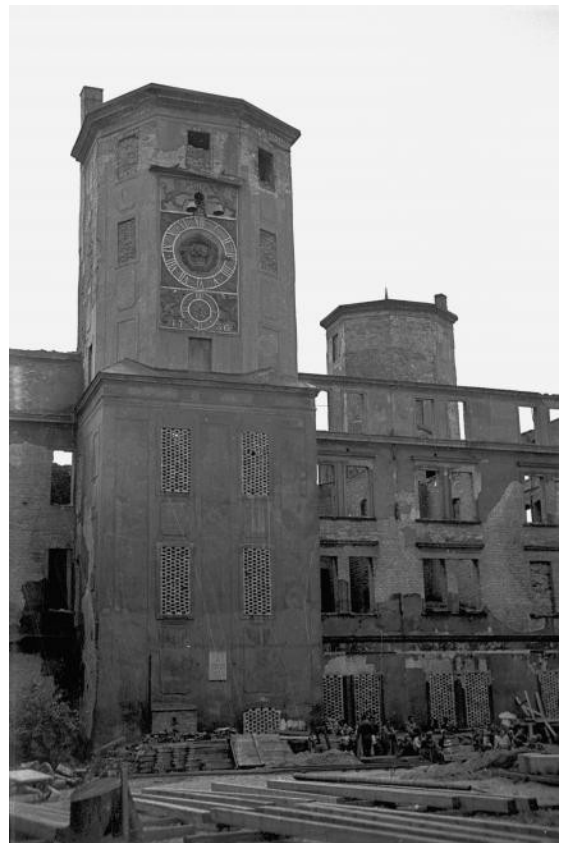
Rys. 5. Zdjęcie nieistniejącej już klatki schodowej w narożniku północno-zachodnim oraz Wieży Zegarowej z pierwszych lat odbudowy (1947). Fot. Bogdan Celichowski (1922-2016).

Wśród zamkowych ruin odkryto wówczas m.in. podziemną kryptę grobową książąt pomorskich, z której wydobyto 14 cynowych sarkofagów i 4 drewniane trumny. W 1947 r. jeszcze istniała ośmioboczna, klatka schodowa, zaprojektowana przypuszczalnie przez znanego architekta Karla Friedricha Schinkla, usytuowana w narożniku północno-wschodnim zamku. Zostało to udokumentowane na pierwszym kolorowym zdjęciu ruin zamku zrobionym przez amerykańskiego architekta i fotoreportera Coba (Bialecki, 2016, s. 79), który w 1947 r. m.in. wizytował Szczecin.

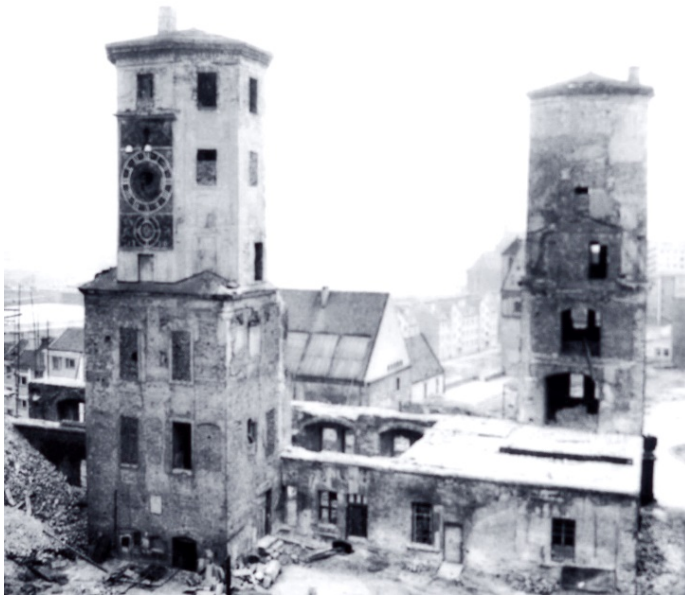
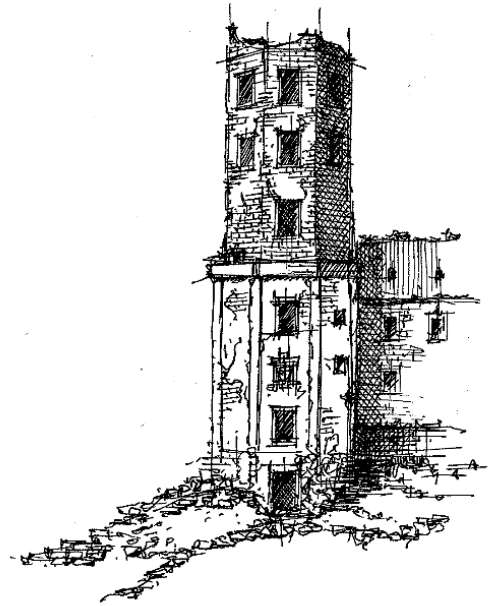
Rys. 6. Widok zrujnowanej Wieży Zegarowej i pozostałości skrzydła południowego w tle oraz ruiny Wieży Więziennej na kopii zdjęcia z 1944 r. [archiwum PP PKZ Szczecin] oraz szkic ruin Wieży Więziennej. Rys. P. Zaniewski (1972).

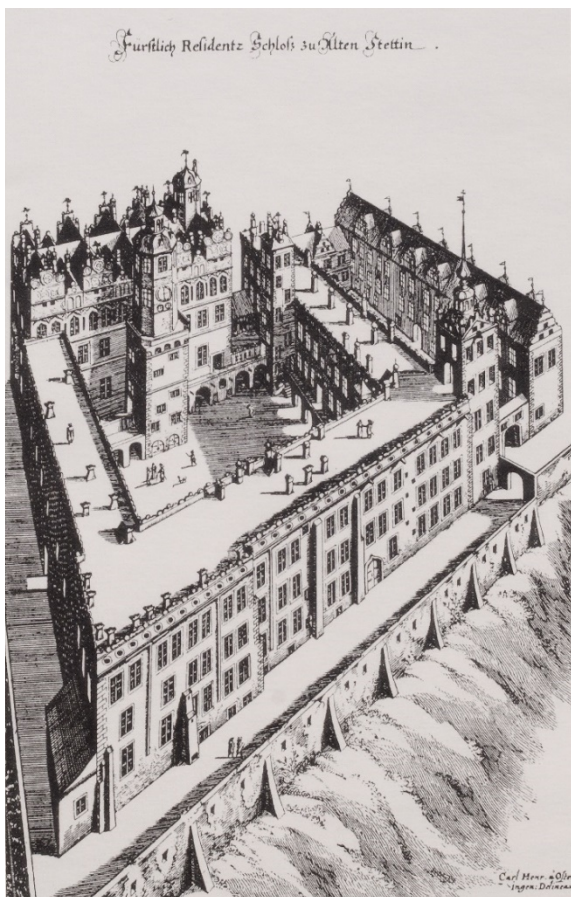
Rys. 7. Szytych zamku M. Meriana z ok. 1650 r.

brył zamkowych skrzydeł i elewacji. Podstawą odbudowy był też relatywnie dokładny i zachowany opis inwentarzowy zamku z 1648 r.

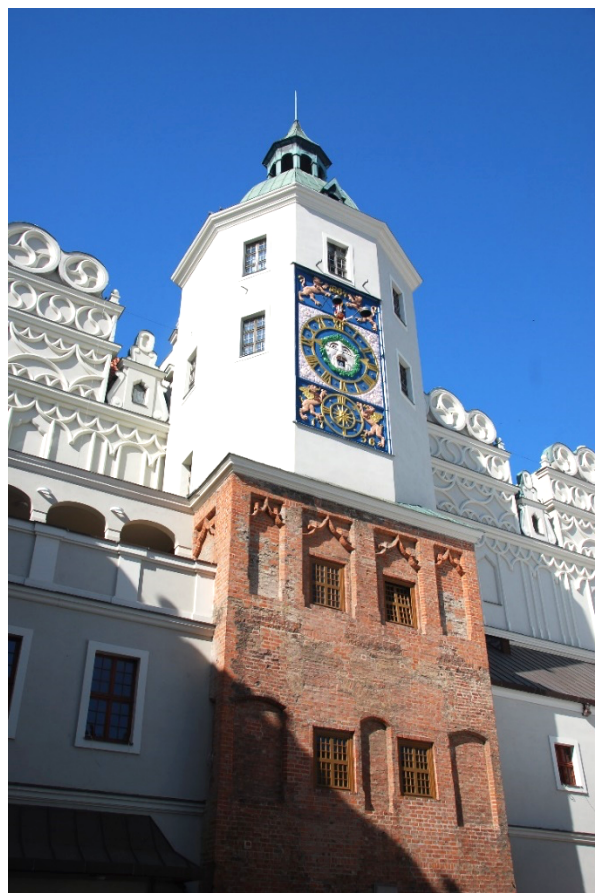
Rys. 8. Odrestaurowana Wieża Zegarowa na tle maswerków attyki skrzydła południowego

Na ścianie Wieży Zegarowej, pomiędzy białymi maswerkowymi dekoracjami attyki skrzydła południowego, znajduje się odrestaurowany, bogato dekorowany XVII-wieczny zegar ścienny. Z najwyższego poziomu Wieży Dzwonów rozciąga się widok na miasto i szczeciński port.

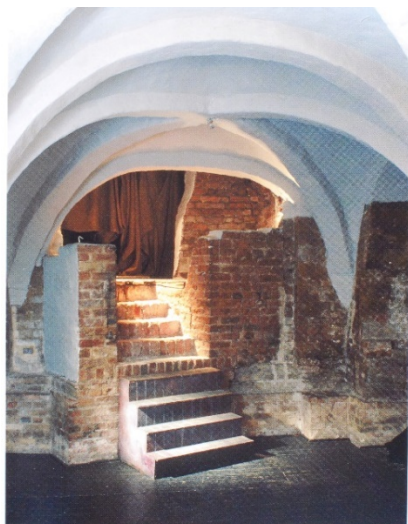
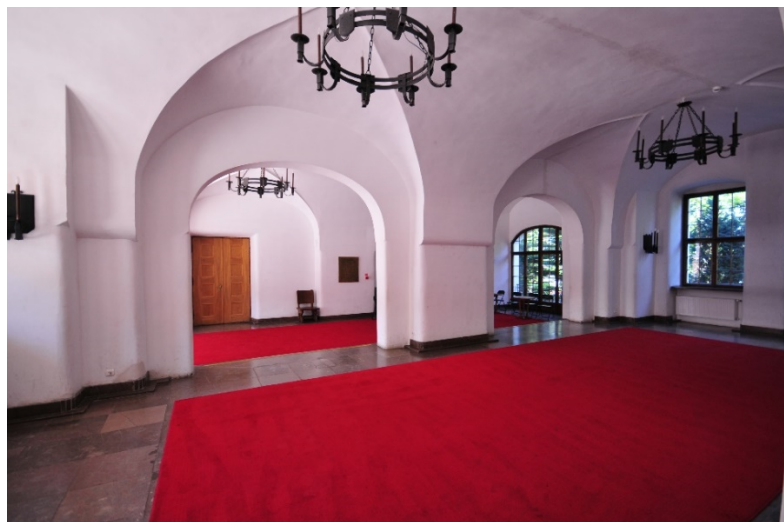
Rys. 9. Wnętrze krypty w piwnicach skrzydła północnego i sal wystawowych na piętrze tego skrzydła. Fot. P. Zaniewski.

W czasie odbudowy zamku m.in. wyeksponowano gotyckie sklepienia w piwnicach dwóch skrzydeł, wschodniego i południowego. Mimo pożarów po bombardowaniach zachowały się oryginalne polichromie w jednym z pomieszczeń Wieży Więziennej. Odrestaurowano i udostępniono publiczności zachowaną kryptę gotyckiego kościoła św. Ottona pod skrzydłem północnym, w której urządzono kameralną scenę Teatru na Zamku. Odbudowę zamku zasadniczo zakończono w 1985 r. z uwzględnieniem nowych elementów programowych, przeznaczających pomieszczenia zamku, głównie na cele kulturalne. Dla zachowania historycznego charakteru budowli nadzory naukowo-konserwatorskie nad odbudową zamku przez cały czas

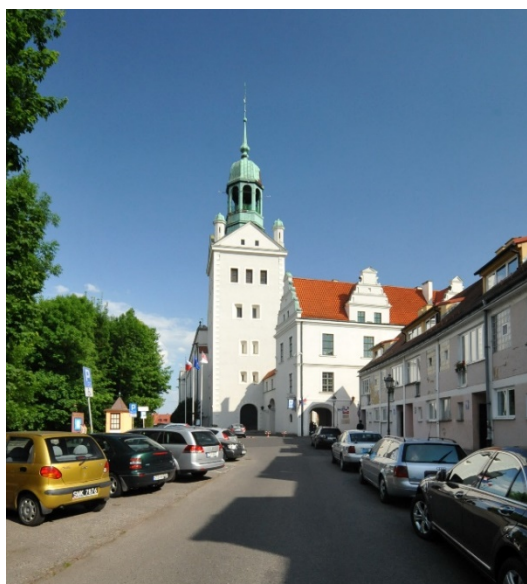
Rys. 10. Widok Wieży Dzwonów i dojazd do zamku od strony zachodniej. Fot. P. Zaniewski.

Dawną kościelną Wieżę Dzwonów przy skrzydle północnym zaadaptowano na punkt widokowy. Do 1965 r. zakończono odbudowę i przebudowę następnego skrzydła wschodniego, w którym m.in. umieszczono salę kinową, biura i pracownie artystyczne oraz pracownię szczecińskiego oddziału PP PKZ. Poszczególne piętra otrzymały konstrukcję żelbetową, a również płaski dach położono na nowych, stalowych kratownicach. Pomiędzy kratownicami przewidziano nowe świetliki. Dopiero w 1978 r. oddano do użytku całkowicie przebudowane skrzydło południowe, w którym umieszczono scenę z pełnym zapleczem i widownią (540 miejsc) z obszernym foyer Opery Szczecińskiej. Po wyremontowaniu zachowanych gotyckich piwnic skrzydła wschodniego i południowego ulokowano w nich Muzeum Zamku oraz sale wystaw czasowych. Pozostałe górne piętra skrzydła południowego do 1980 r. przeznaczono na kameralną salę koncertową (100 miejsc), sale

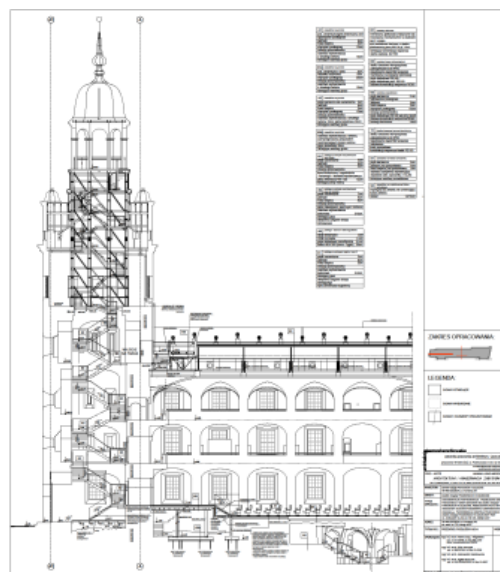
Rys. 11. Przekrój podłużny Wieży Dzwonów oraz Sali koncertowej w skrzydle północnym.

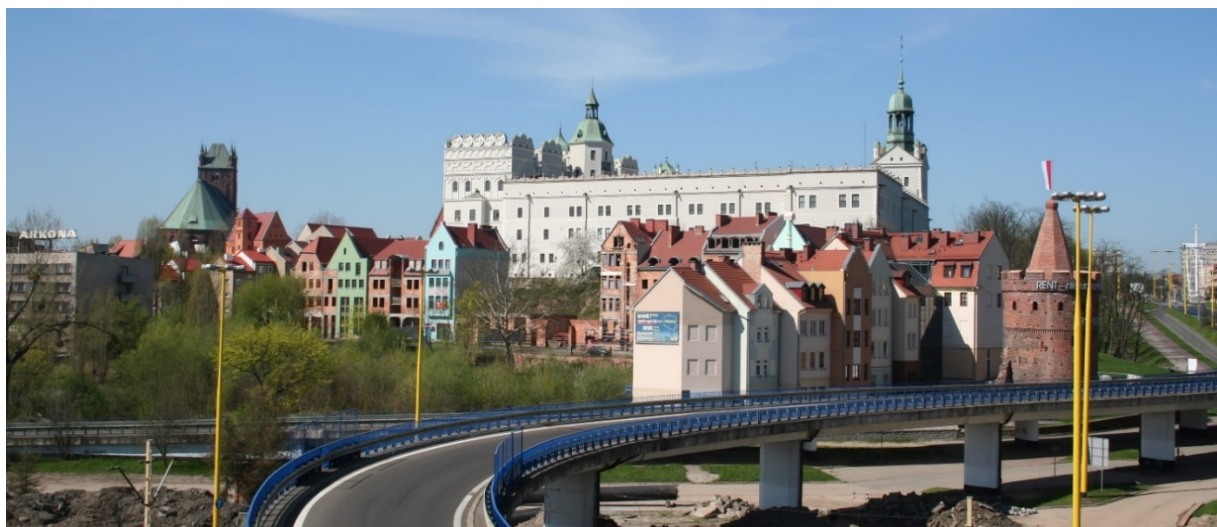
Rys. 12. Współczesny widok górującego nad odbudowywanym starym miastem Zamku Książąt Pomorskich od strony wjazdu do miasta. Fot. P. Zaniewski.

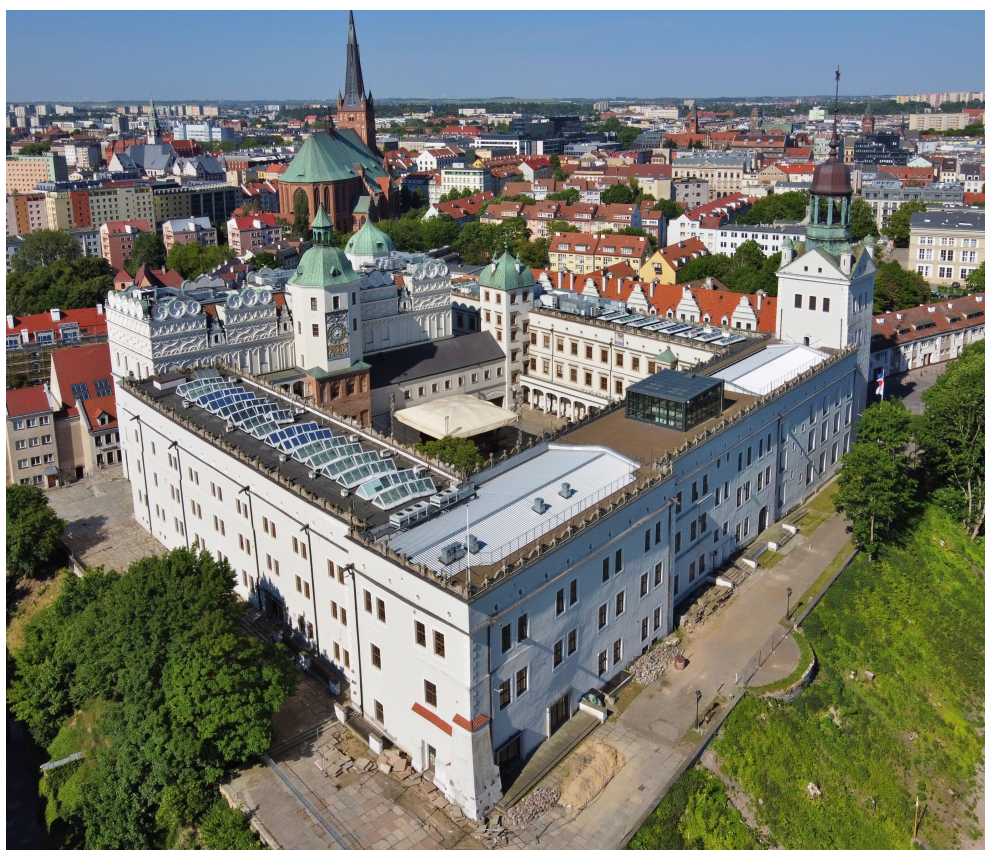
Rys. 13. Współczesne zdjęcie Zamku Książąt Pomorskich z lotu ptaka od strony północno-zachodniej (Szczecin.Wikipedia).

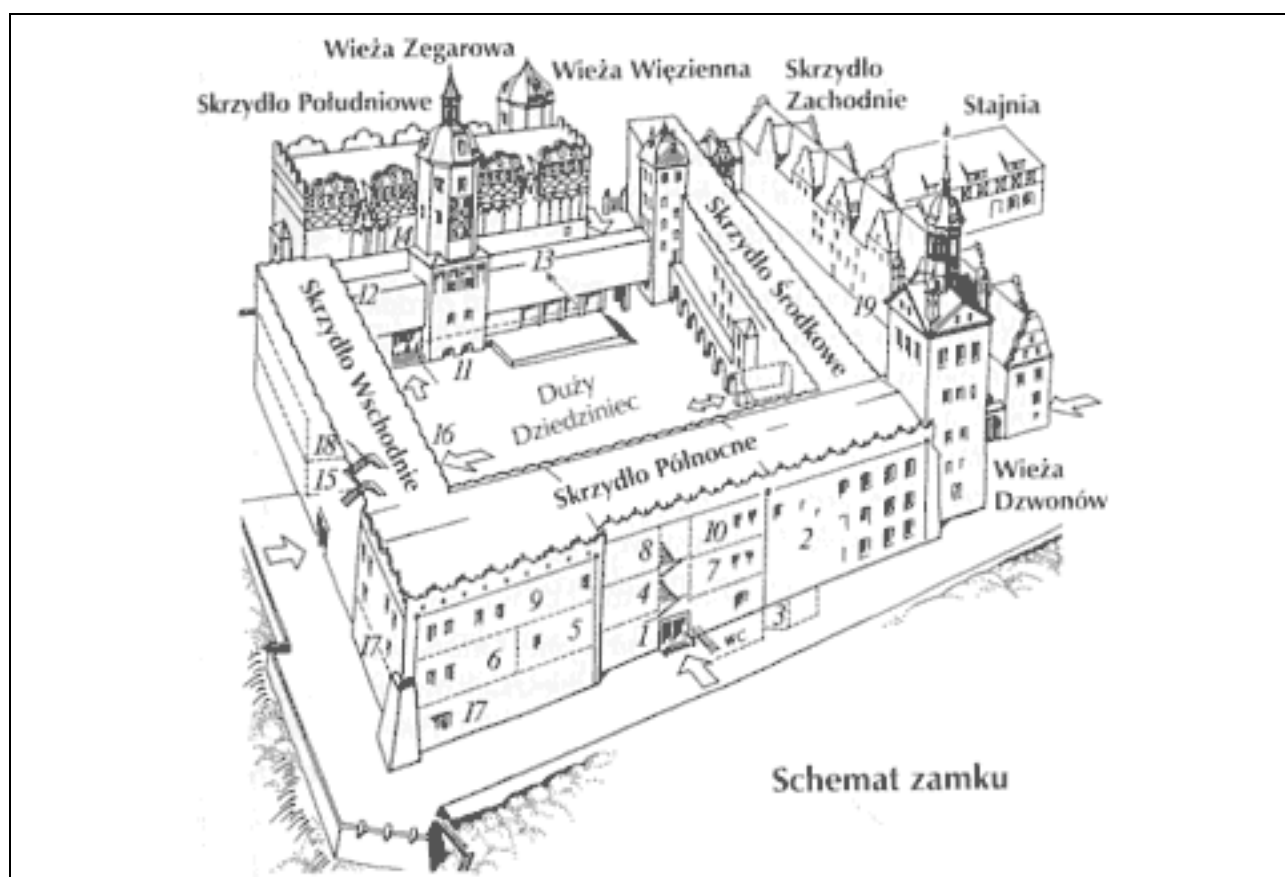
Rys. 14. Turystyczny schemat z opisem poszczególnych elementów zamku z okresu przed remontem wykonanym w latach 2015-2017.
